Foto N° 01: Vista del Residente verificando la obra "Mejoramiento y Equipamiento del servicio Educativo N 62200 Barrio Carabanchel - San Lorenzo, Distrito Barranca, Provincia Datem Del Marañón - Loreto"

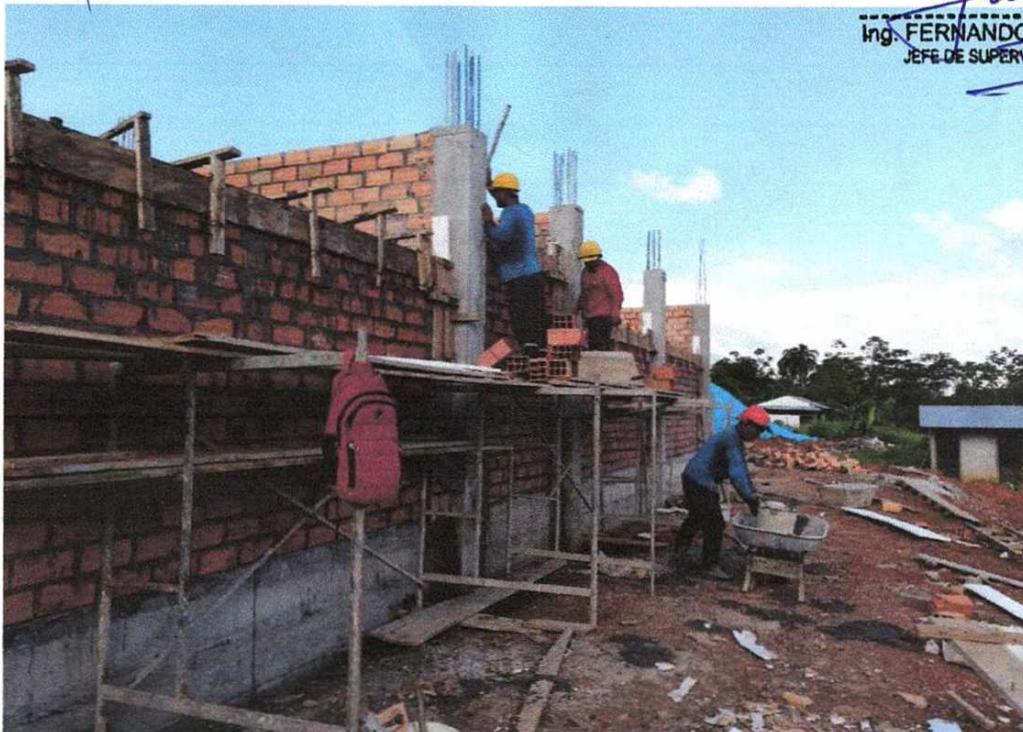
Foto N° 02: Vista vaceo concreto $F_c=210 \text{ Kg/cm}^2$ en columnetas y viguetas de confinamiento en el módulo "D" en la obra "Mejoramiento y Equipamiento del servicio Educativo N 62200 Barrio Carabanchel - San Lorenzo, Distrito Barranca, Provincia Datem Del Marañón - Loreto"

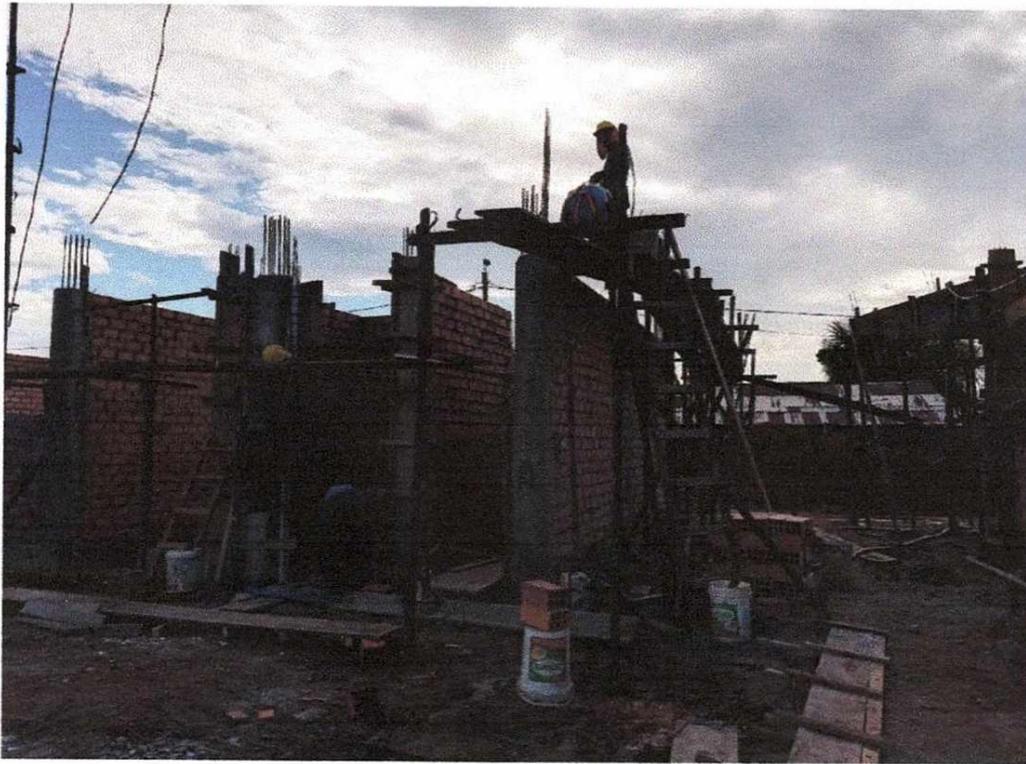
Foto N° 03: Vista del encofrado de vigas tímpanos en el módulo "F" en la obra "Mejoramiento y Equipamiento del servicio Educativo N 62200 Barrio Carabanchel - San Lorenzo, Distrito Barranca, Provincia Datem Del Maraón - Loreto"

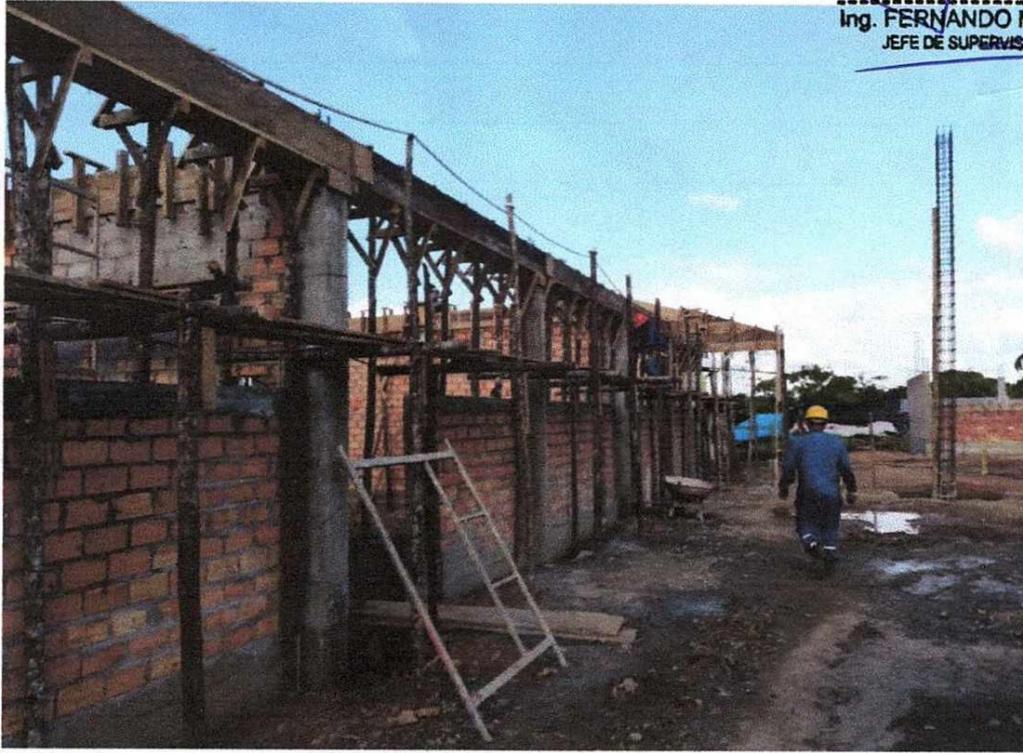
Foto N° 04: Vista del desencofrado de vigas de amarre en el módulo "A" en la obra "Mejoramiento y Equipamiento del servicio Educativo N 62200 Barrio Carabanchel - San Lorenzo, Distrito Barranca, Provincia Datem Del Maraón - Loreto"

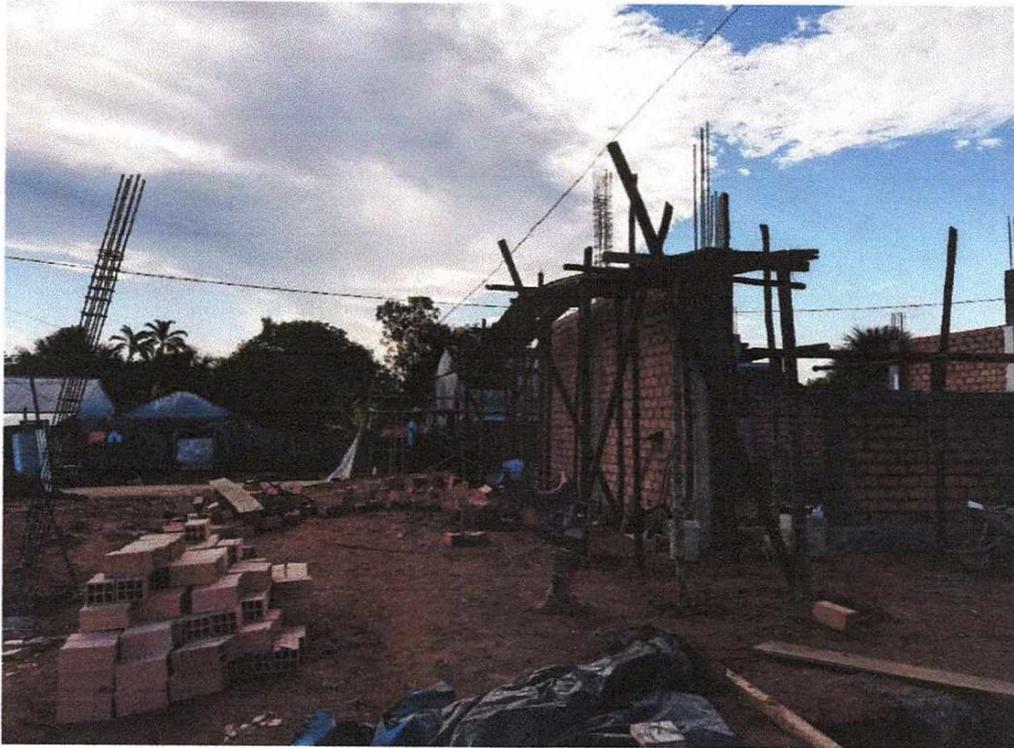
Foto N° 05: Vista del andamiaje para el encofrado y asentado ladrillos del tímpano en el módulo "F" de la obra "Mejoramiento y Equipamiento del servicio Educativo N 62200 Barrio Carabanchel - San Lorenzo, Distrito Barranca, Provincia Datem Del Marañón - Loreto"

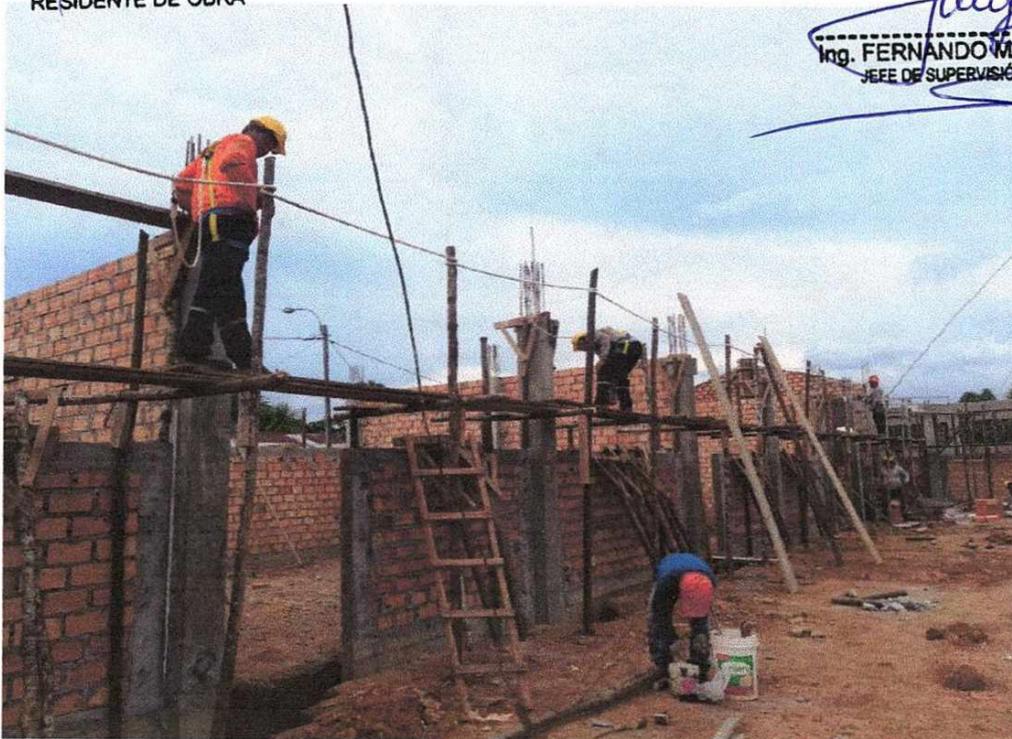
Foto N° 06: Vista del andamiaje para el encofrado de la viga de amarre del módulo "F" de la obra "Mejoramiento y Equipamiento del servicio Educativo N 62200 Barrio Carabanchel - San Lorenzo, Distrito Barranca, Provincia Datem Del Marañón - Loreto"

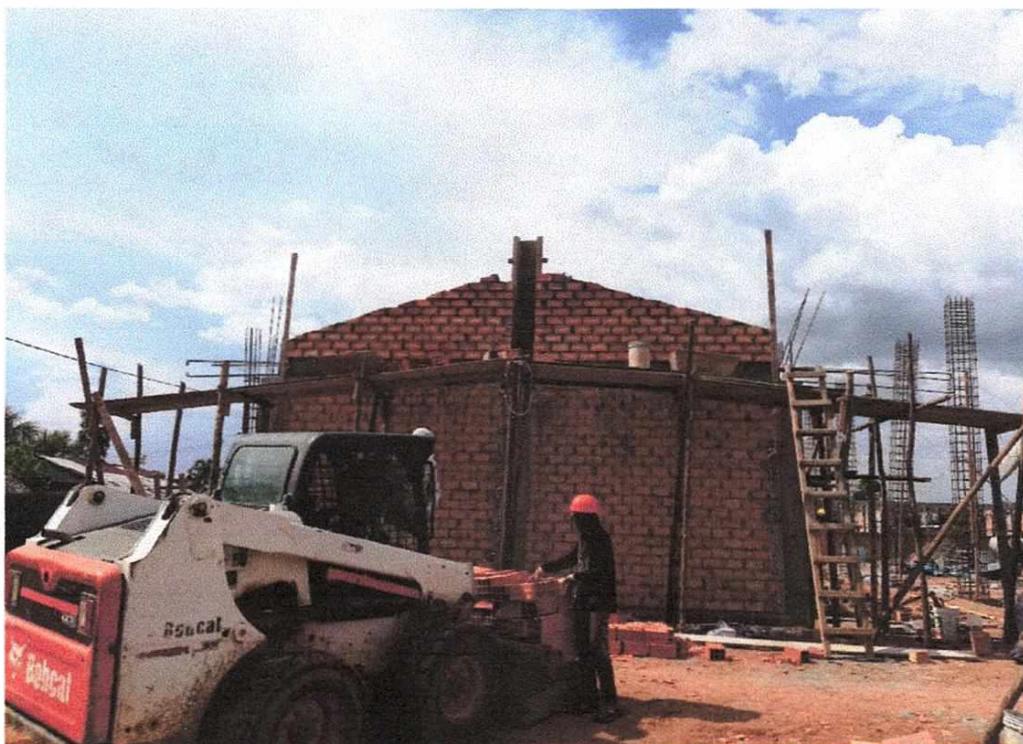
Foto N° 07: Vista del tímpano del módulo "F" de la obra "Mejoramiento y Equipamiento del servicio Educativo N 62200 Barrio Carabanchel - San Lorenzo, Distrito Barranca, Provincia Datem Del Maraón - Loreto"

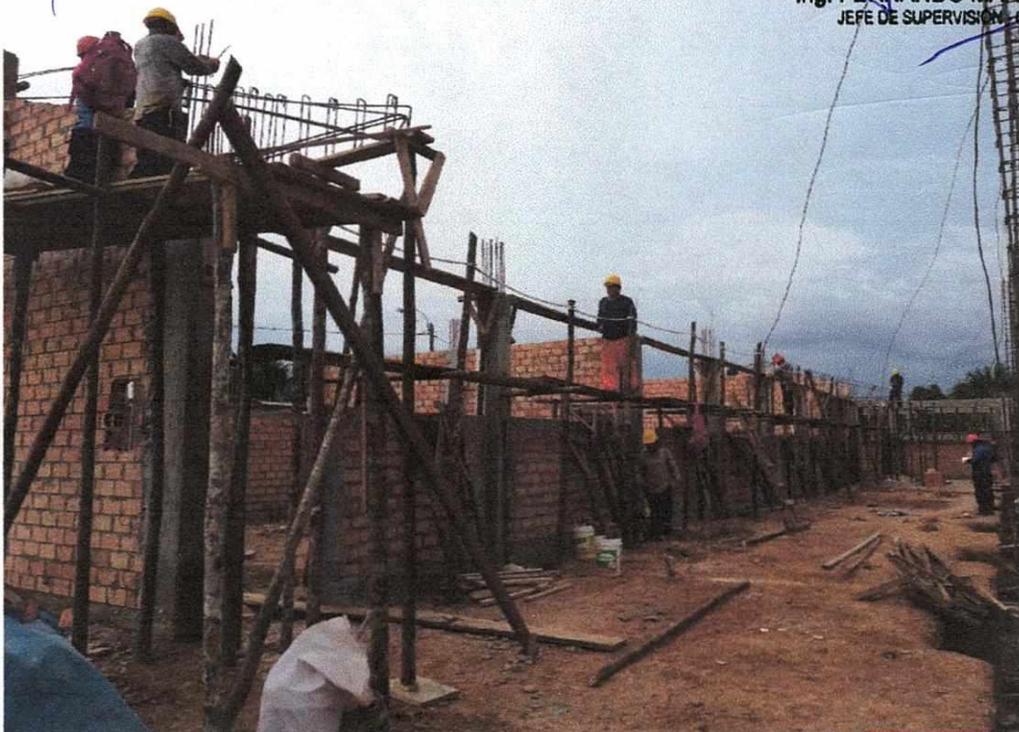
Foto N° 08: Vista del andamiaje para el encofrado de la viga de amarre del módulo "F" de la obra "Mejoramiento y Equipamiento del servicio Educativo N 62200 Barrio Carabanchel - San Lorenzo, Distrito Barranca, Provincia Datem Del Maraón - Loreto"

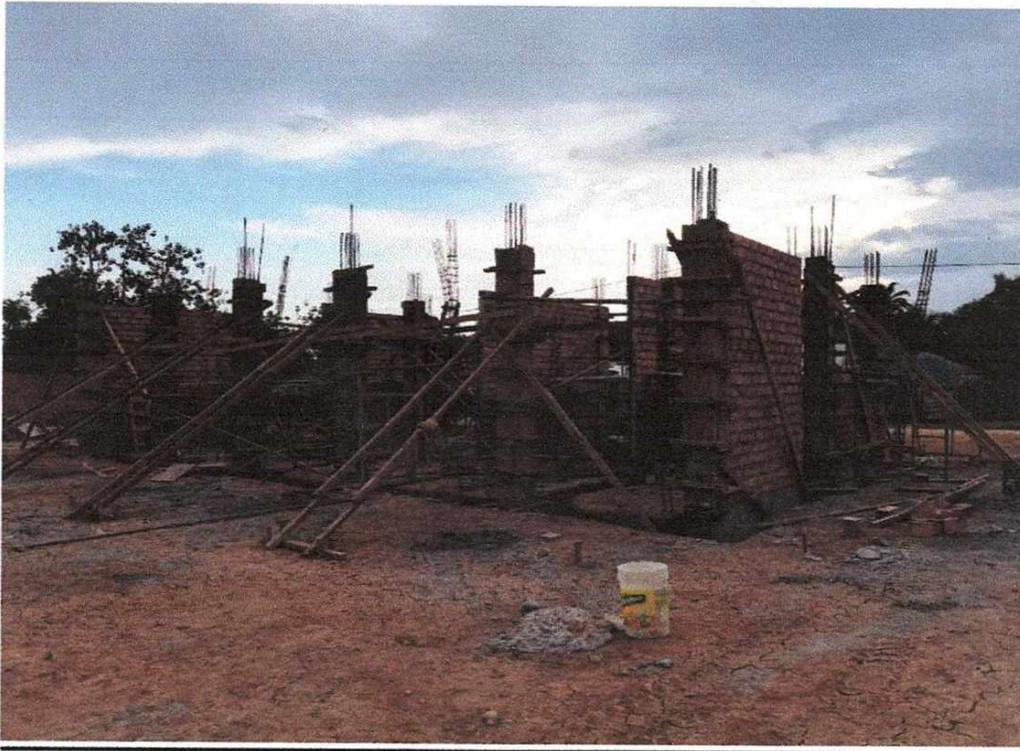
Foto N° 09: Vista del vaceo de concreto $F_c=210 \text{ Kg/cm}^2$ en columnas del módulo "E" en la obra "Mejoramiento y Equipamiento del servicio Educativo N 62200 Barrio Carabanchel - San Lorenzo, Distrito Barranca, Provincia Datem Del Marañón - Loreto"

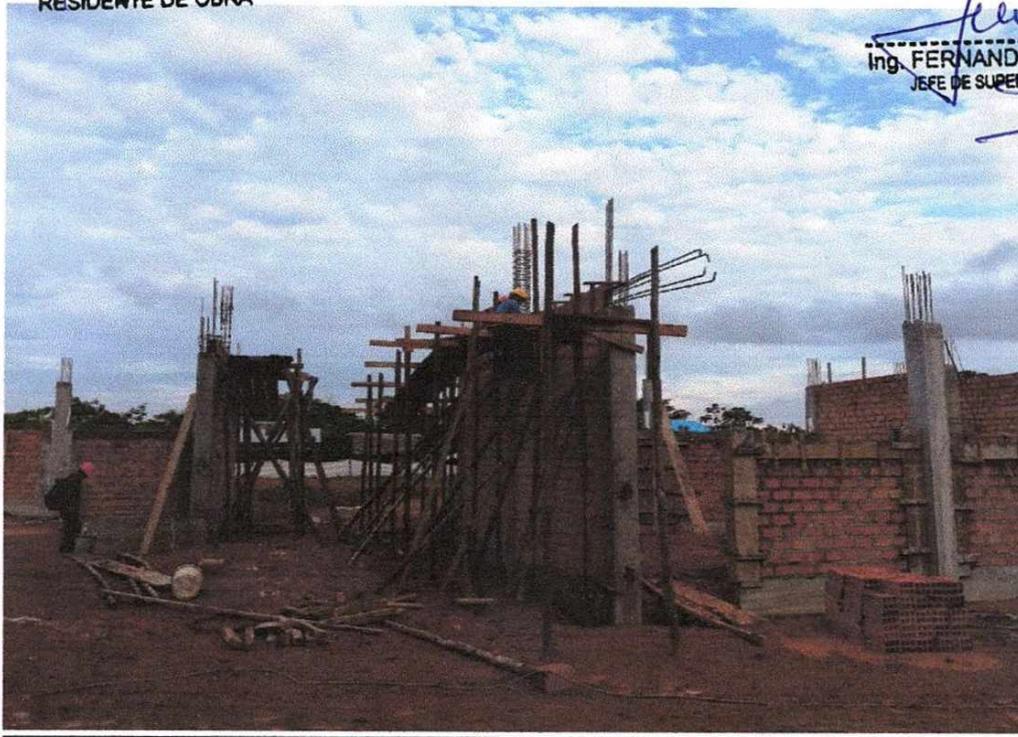
Foto N° 10: Vista del andamiaje para el encofrado y asentado ladrillos del típano en los módulos "B" y "C" de la obra "Mejoramiento y Equipamiento del servicio Educativo N 62200 Barrio Carabanchel - San Lorenzo, Distrito Barranca, Provincia Datem Del Marañón - Loreto"

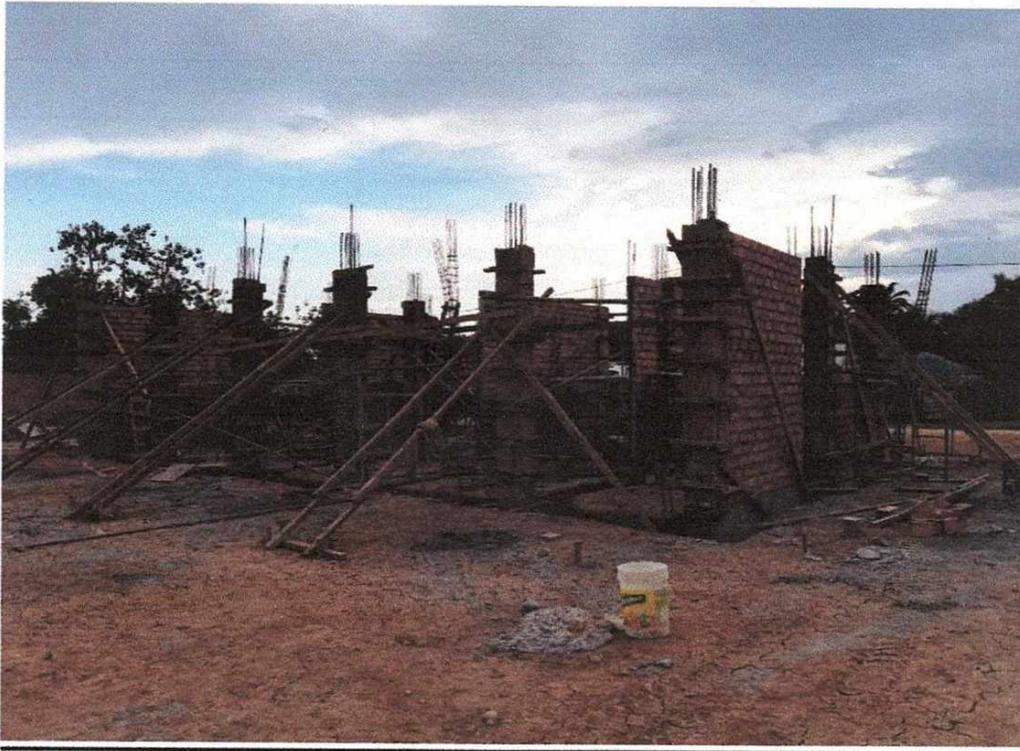
Foto N° 09: Vista del vaceo de concreto $F_c=210 \text{ Kg/cm}^2$ en columnas del módulo "E" en la obra "Mejoramiento y Equipamiento del servicio Educativo N 62200 Barrio Carabanchel - San Lorenzo, Distrito Barranca, Provincia Datem Del Marañón - Loreto"

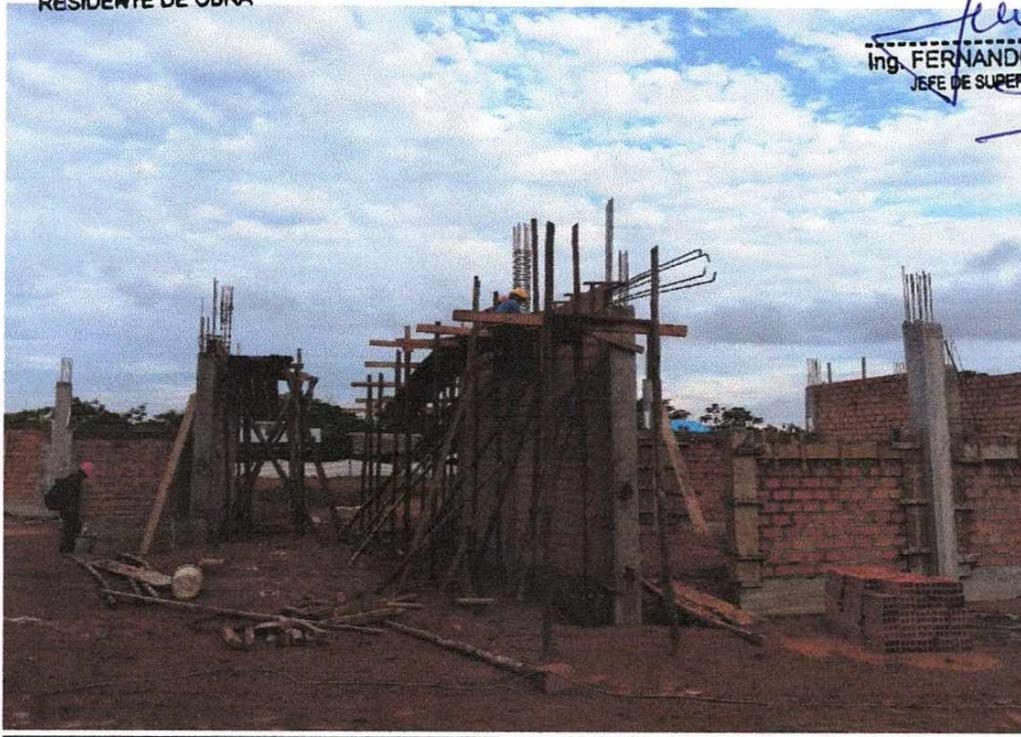
Foto N° 10: Vista del andamiaje para el encofrado y asentado ladrillos del tímpano en los módulos "B" y "C" de la obra "Mejoramiento y Equipamiento del servicio Educativo N 62200 Barrio Carabanchel - San Lorenzo, Distrito Barranca, Provincia Datem Del Marañón - Loreto"

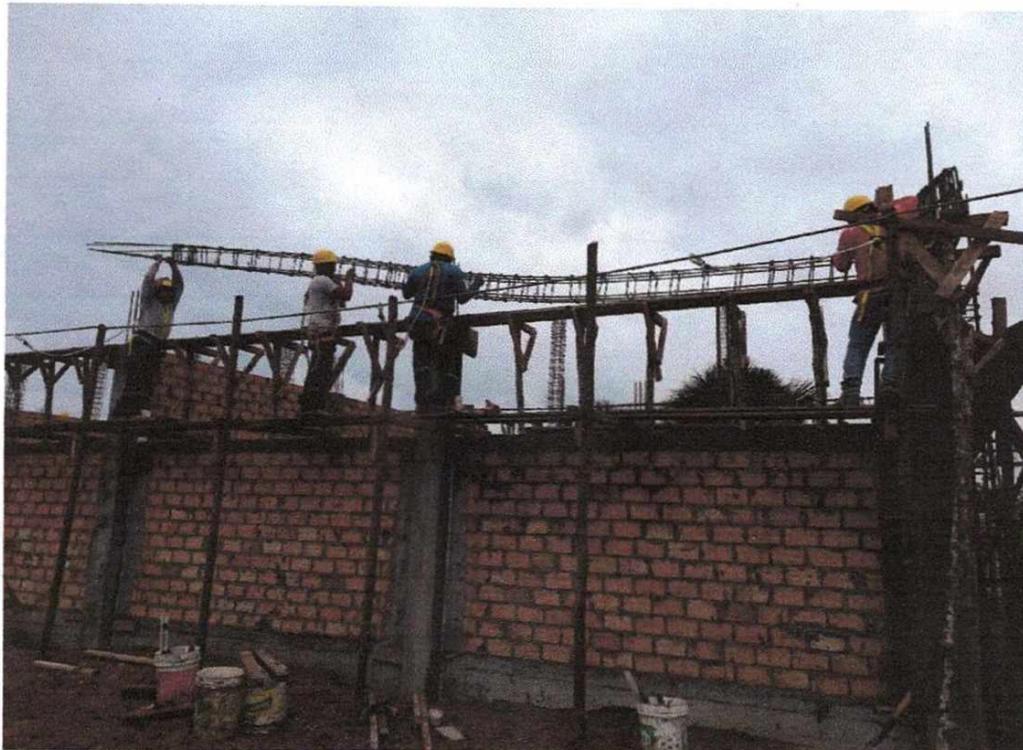
Foto N° 13: Vista de la colocación de acero y encofrado de vigas de amarre en el módulo "B" en la obra "Mejoramiento y Equipamiento del servicio Educativo N 62200 Barrio Carabanchel - San Lorenzo, Distrito Barranca, Provincia Datem Del Marañón - Loreto"

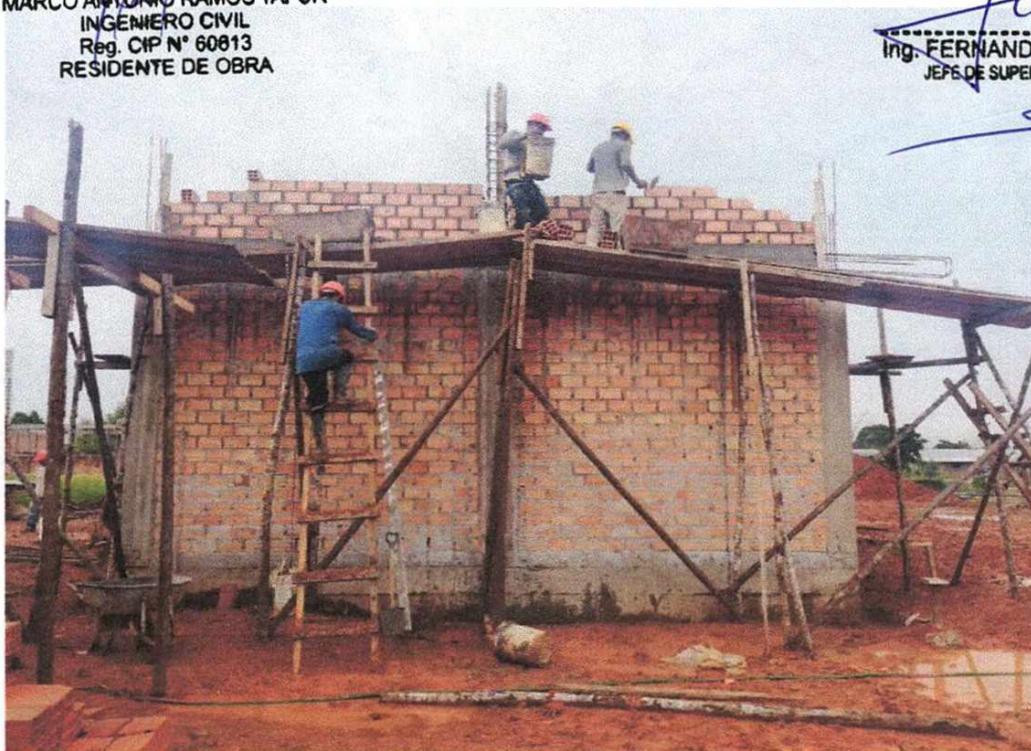
Foto N° 14: Vista del asentado de ladrillo de arcilla tipo sogá en el módulo "D" de la obra "Mejoramiento y Equipamiento del servicio Educativo N 62200 Barrio Carabanchel - San Lorenzo, Distrito Barranca, Provincia Datem Del Marañón - Loreto"
