CONSORCIO SANTA ROSA I

CONSORCIO SUPERVISOR BALSAPUERTO

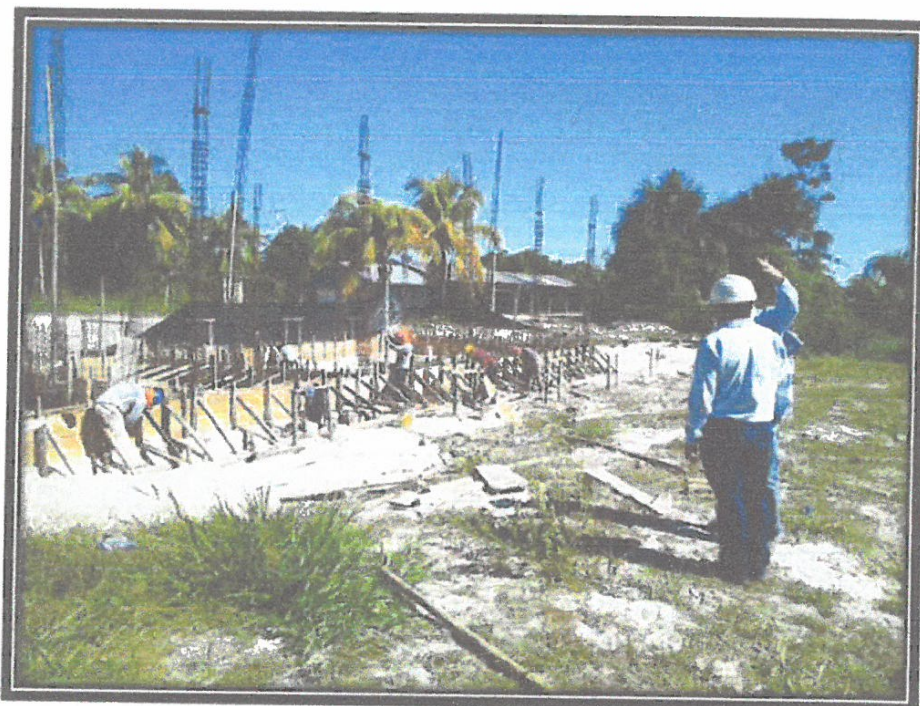
FOTO N°01: Residente y Supervisor verificando trabajos ejecutados en obra .

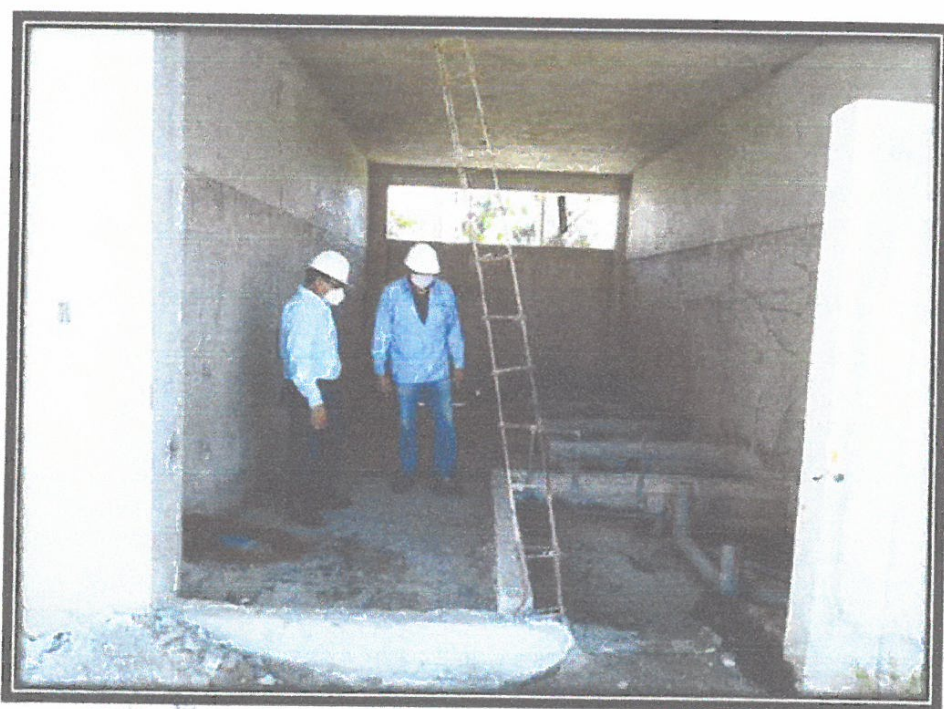
FOTO N°02: Residente y Supervisor verificando trabajos ejecutados en obra.

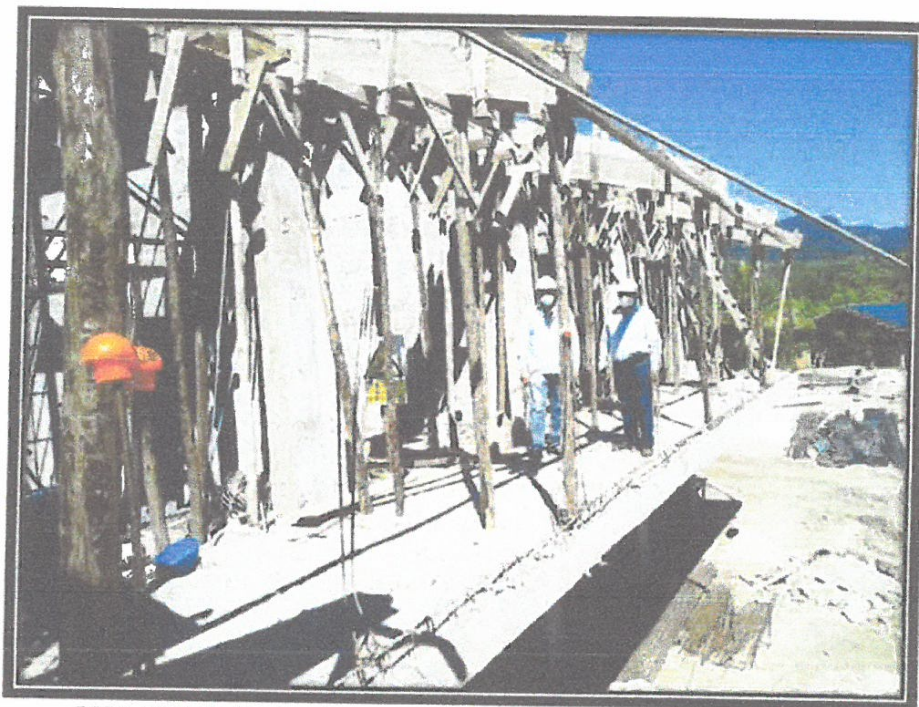
FOTO N°03: Residente y Supervisor verificando trabajos ejecutados en obra.

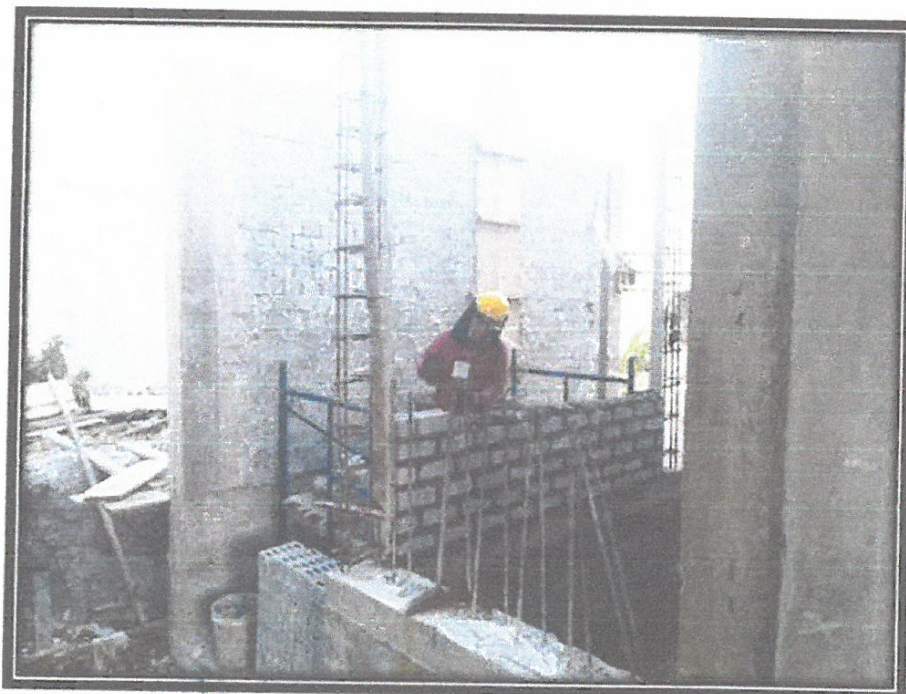
FOTO N°04: Residente y Supervisor verificando trabajos ejecutados en obra.

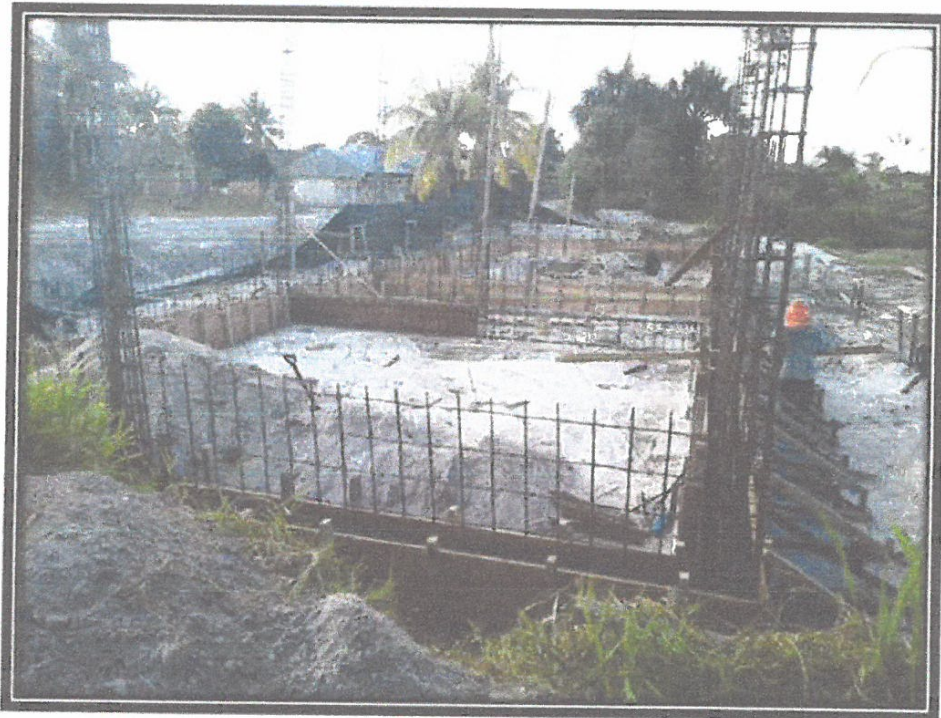
FOTO N°05: ENCOFRADO VIGA DE CIEMENTACIÓN MODULO N°11

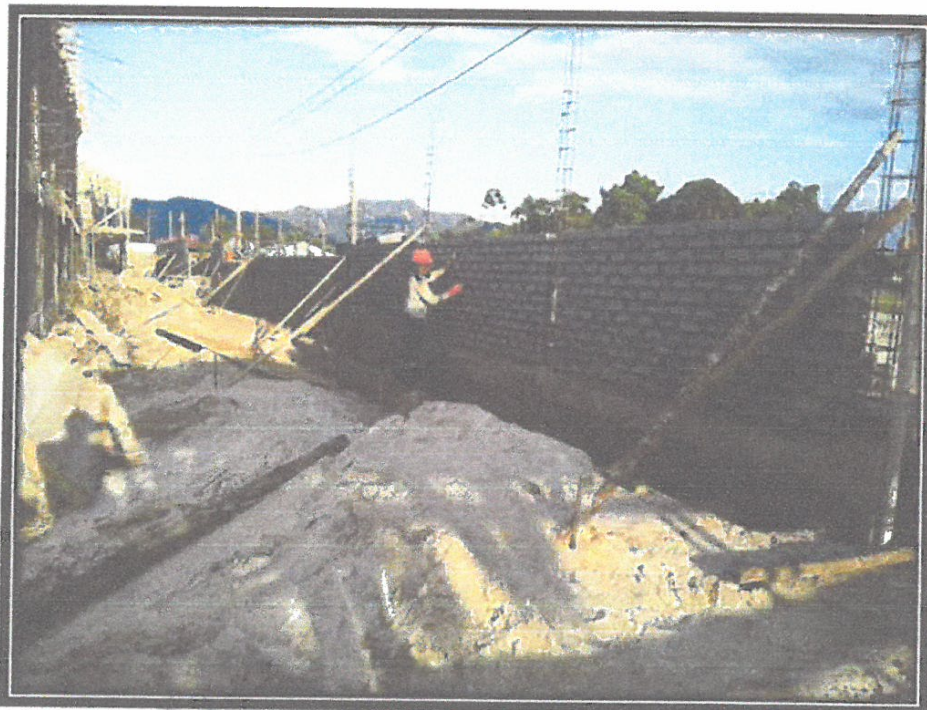
FOTO N°06: CERCO PERIMÉTRICO CALLE 7 DE FEBRERO.

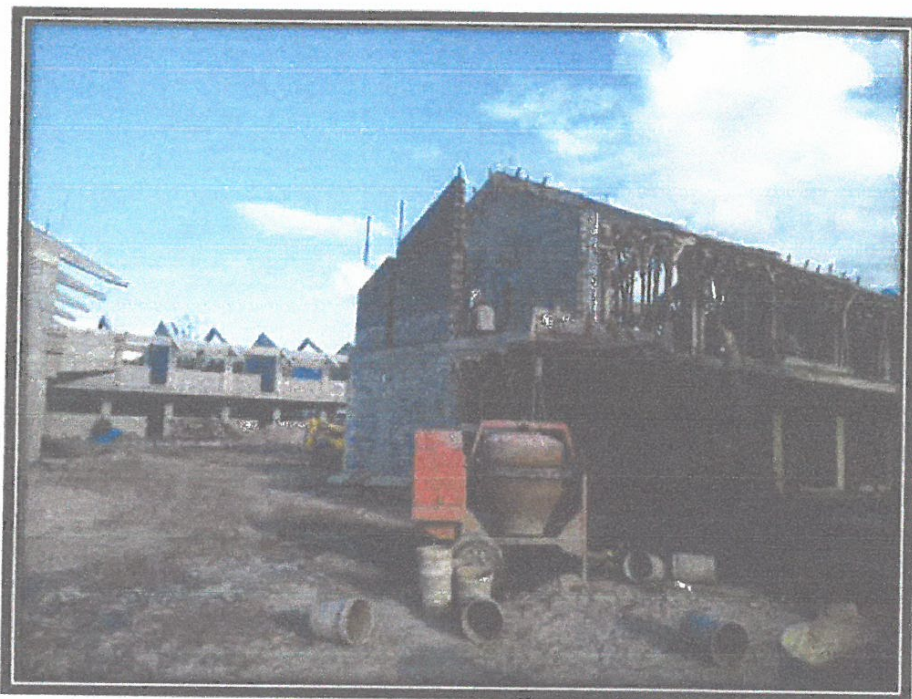
FOTO N°07: TRABAJOS REALIZADOS EN EL MODULO N°05

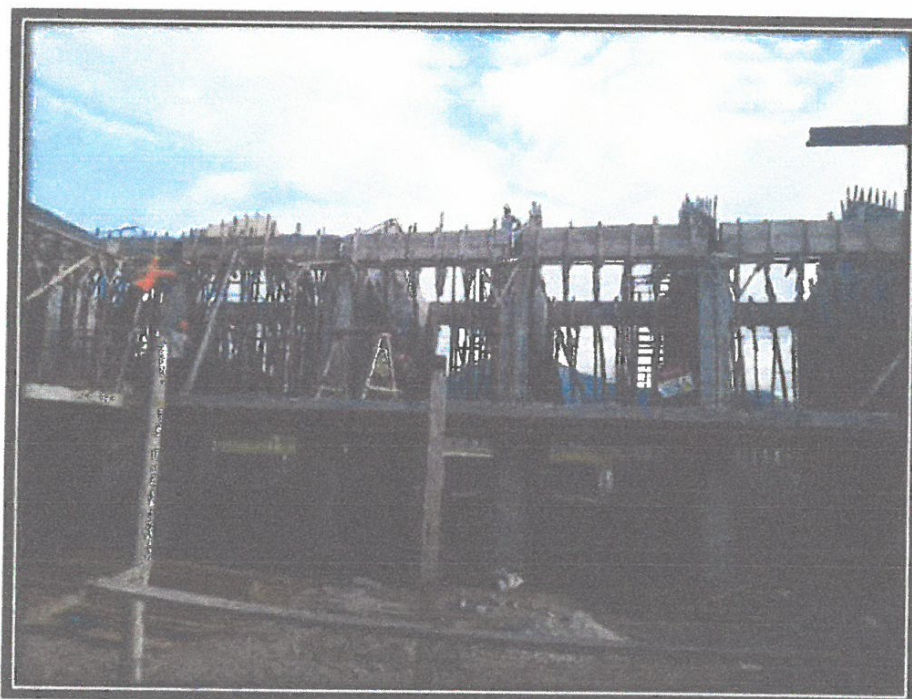
FOTO N°08: ENCOFRADO DE VIGAS MODULO N°01
