CONSORCIO MORALILLOS - YURIMAGUAS

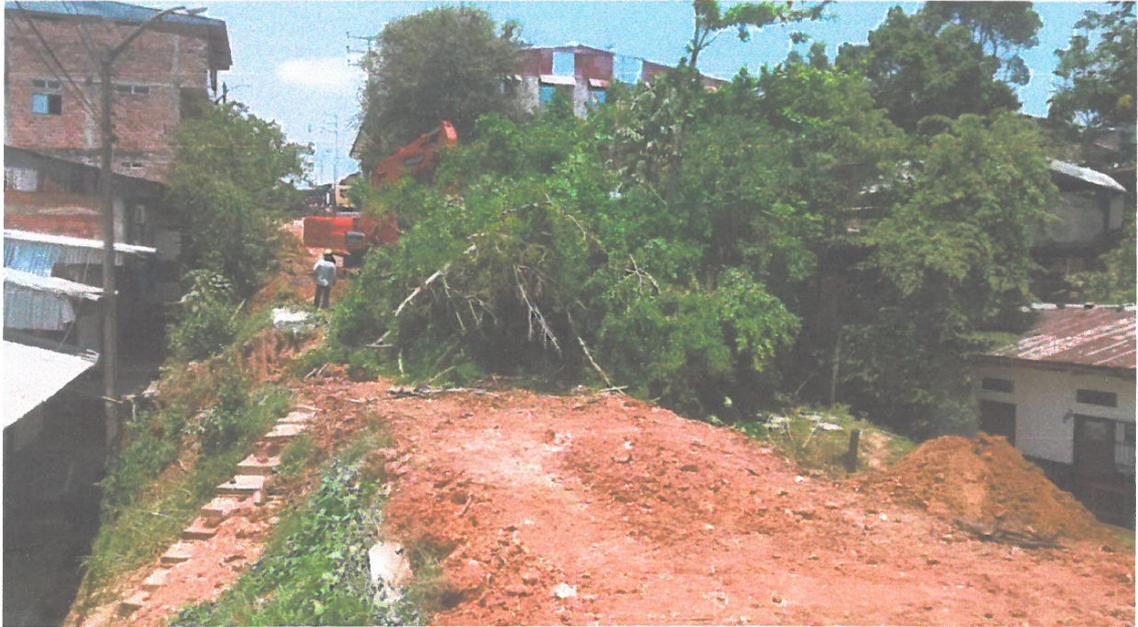
FOTO N° 01: EN LA VISTA SE OBSERVA AL EQUIPO DE MAQUINARIAS RELISANDO LOS TRABAJOS DE LIMPIEZA DE TERRENO.

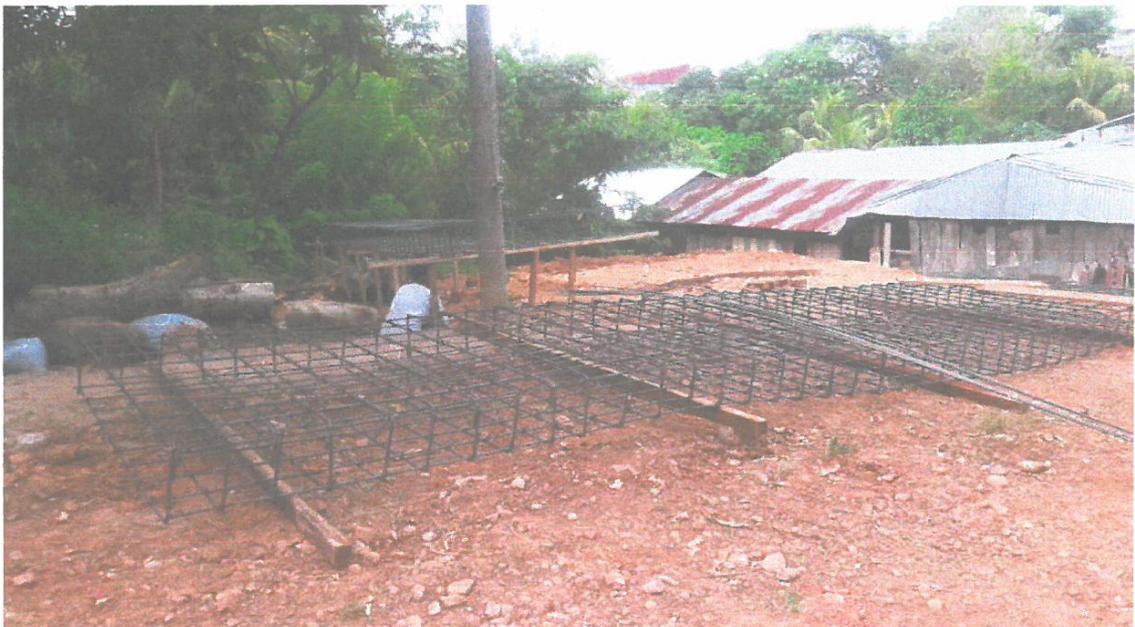
FOTO N° 02: EN LA VISTA SE OBSERVA AL PERSONAL REALIZANDO LOS TRABAJOS DE ABILITACION DE ACERO EN ZAPATAS CONTINUAS PARA MUROS DE CONTENCION

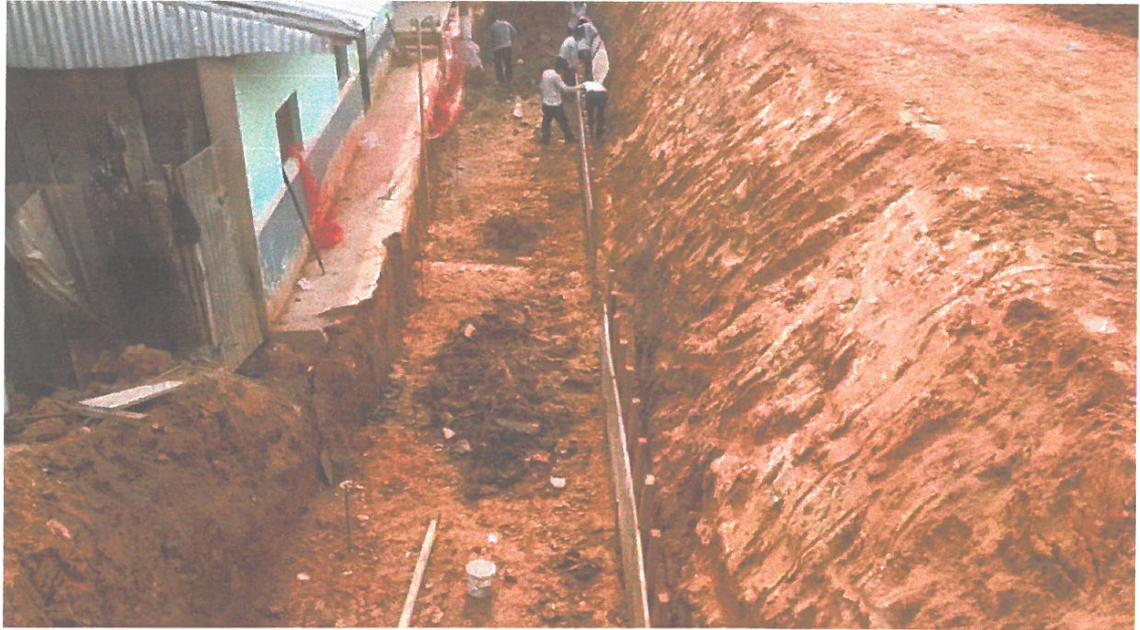
FOTO N° 03: EN LA VISTA SE OBSERVA AL PERSONAL REALIZANDO LOS TRABAJOS DE ENCOFRADO EN MUROS DE CONTENCIÓN.

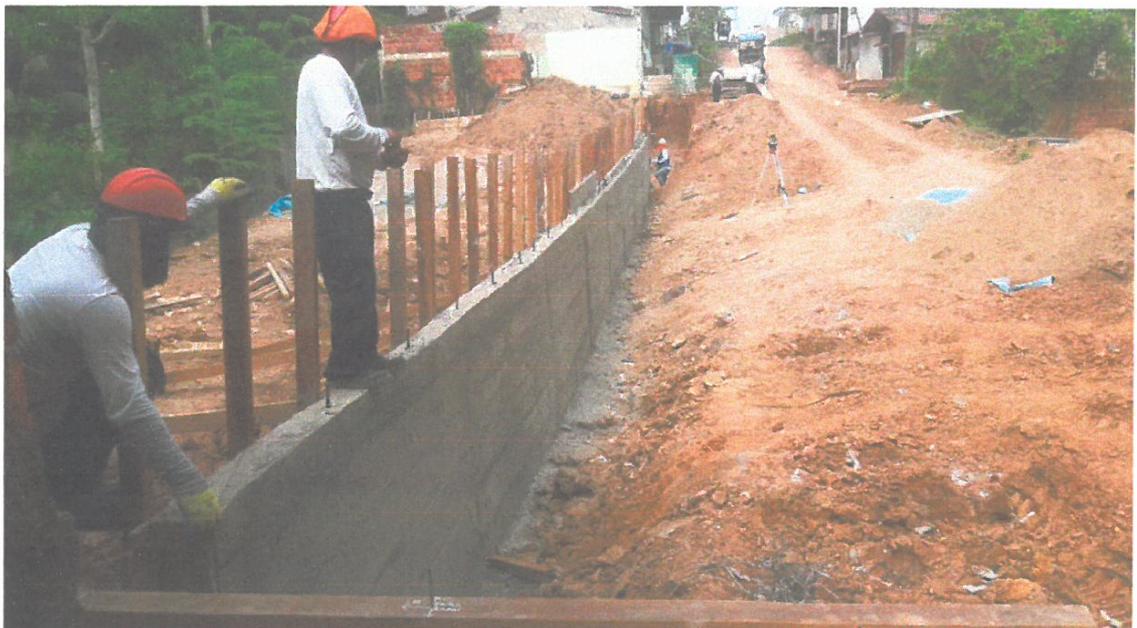
FOTO N° 04: EN LA VISTA SE OBSERVA AL PERSONAL REALIZANDO LOS TRABAJOS DE DESENCOFRADO DE MUROS.

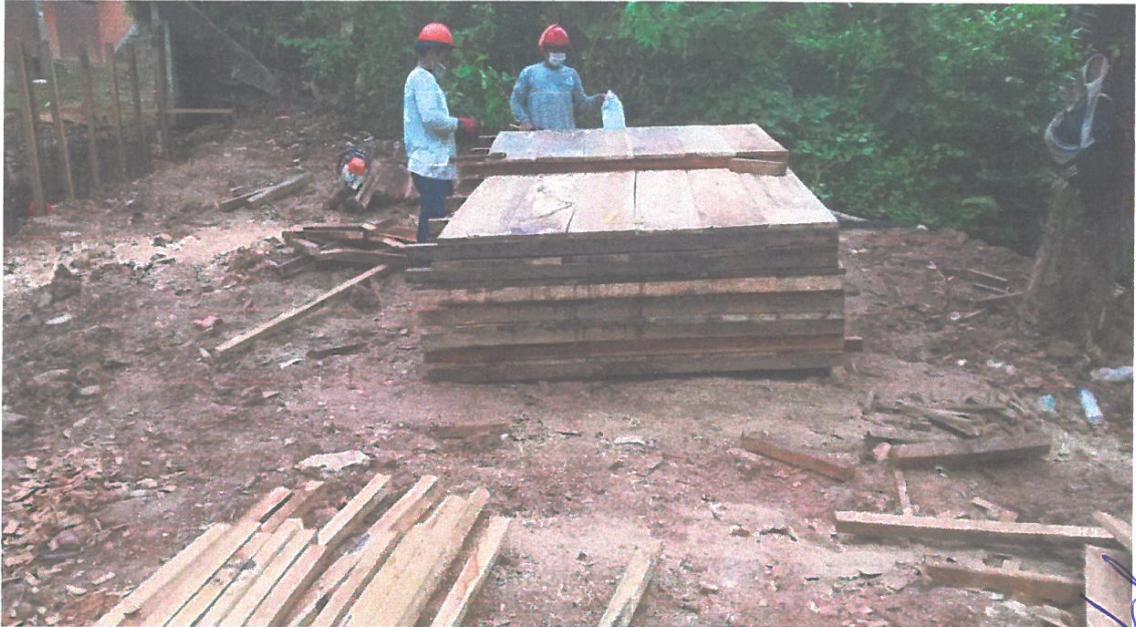
FOTO N° 05: EN LA VISTA SE OBSERVA AL PERSONAL REALIZANDO LA ABILITACION DE PANELES PARA ENCOFRADO EN MUROS DE CONTENCIÓN.

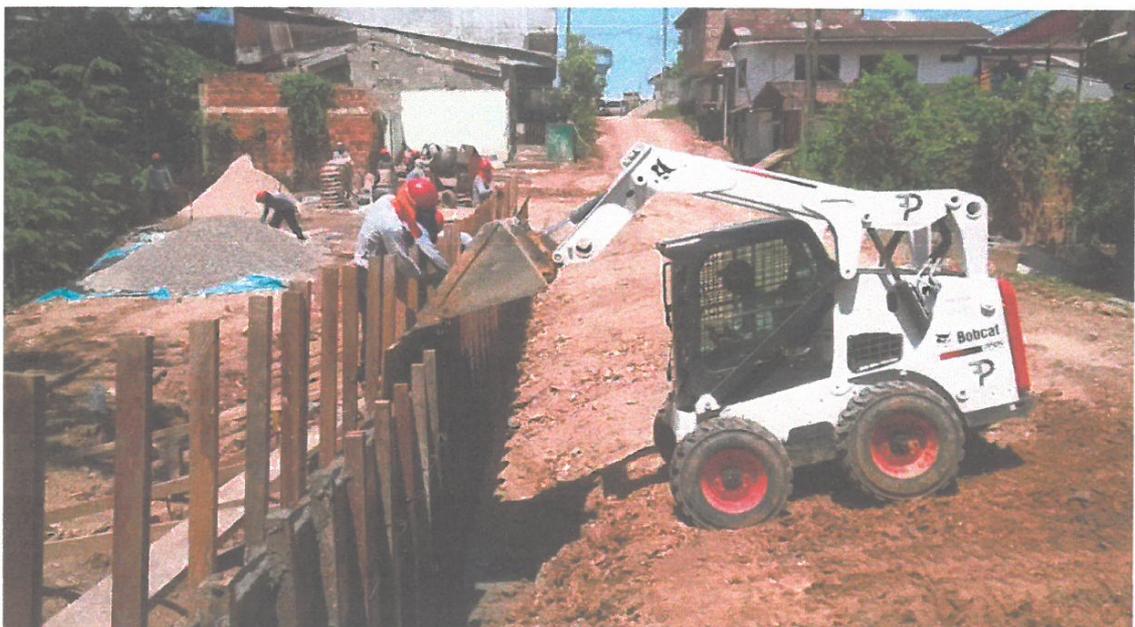
FOTO N° 06: EN LA VISTA SE OBSERVA AL PERSONAL REALIZANDO LOS TRABAJOS DE VASEADO DE CONCRETO EN MUROS DE CONTENCIÓN.

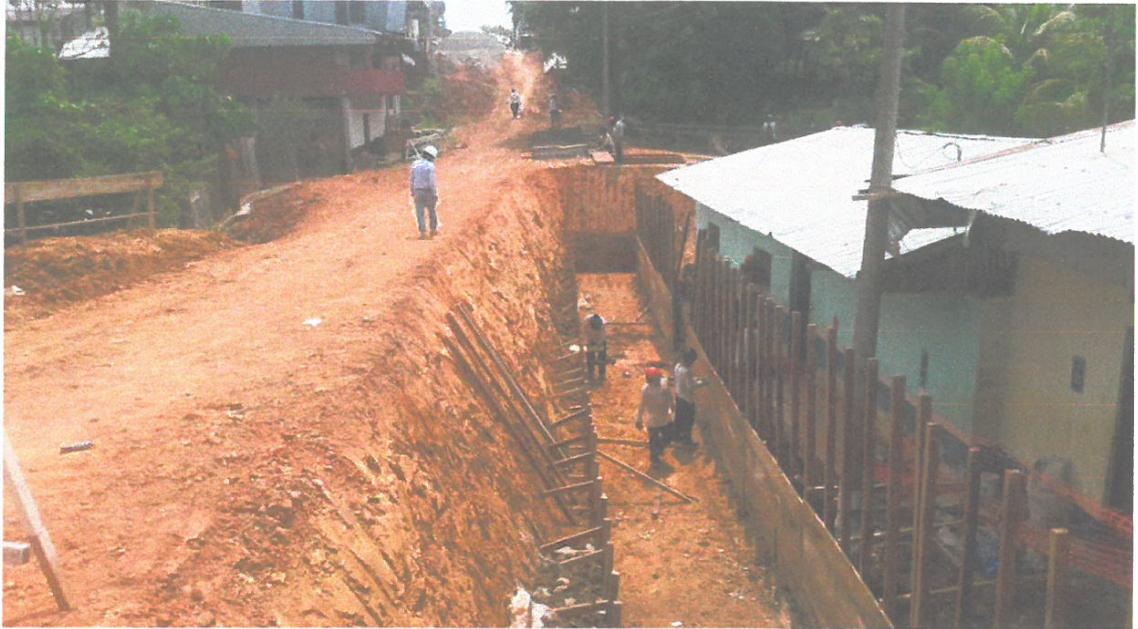
FOTO N° 07: EN LA VISTA SE OBSERVA AL PERSONAL TECNICO RELISANDO LAS VERIFICACIONES RESPECTIVAS DE CAMPO.

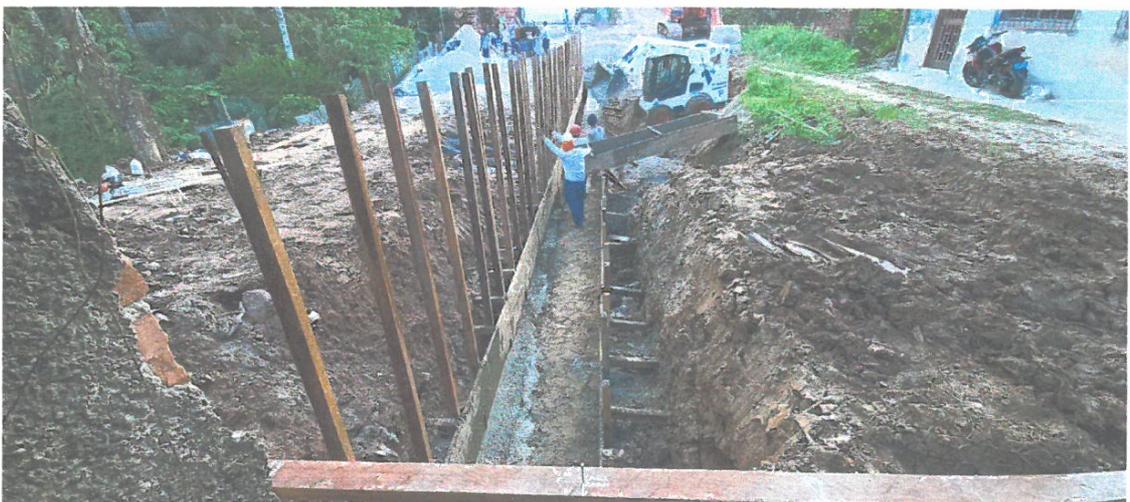
FOTO N° 08: EN LA VISTA SE OBSERVA EL TRABAJO DE RRELLENO CON MATERIAL DE PRESTAMO.

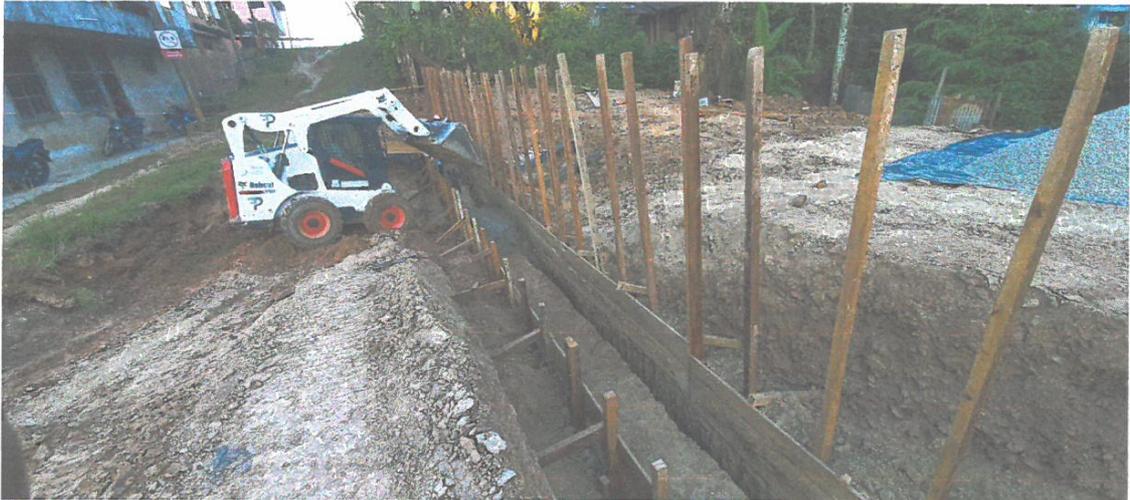
FOTO N° 09: EN LA VISTA SE OBSERVA AL PERSONAL HACIENDO EL VACEO DE SOLADO.

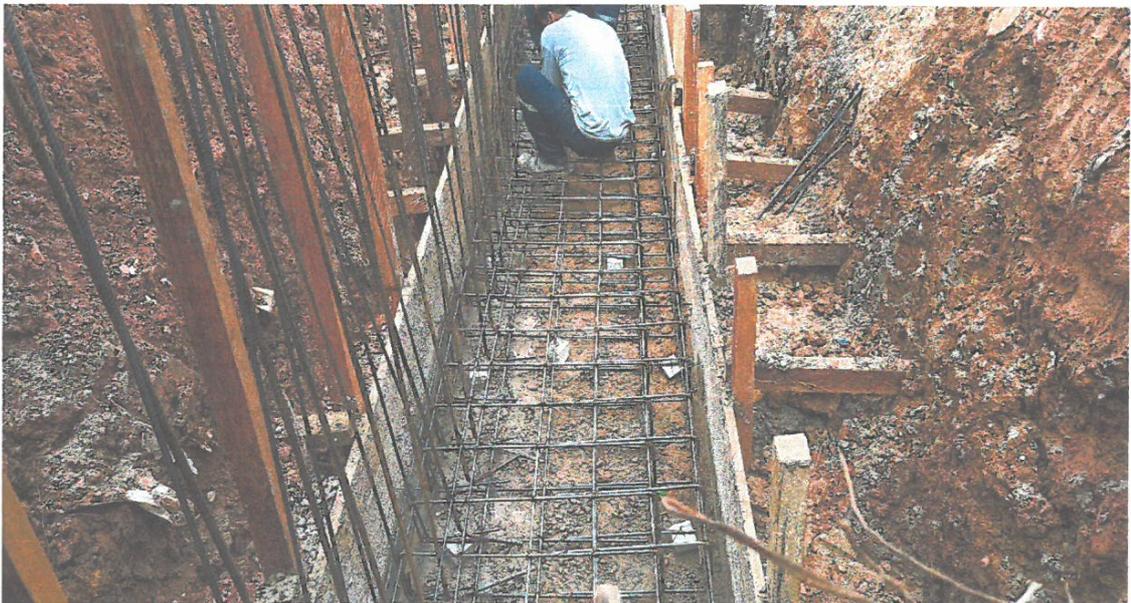
FOTO N° 10: EN LA VISTA SE OBSERVA EL VACEADO DE CONCRETO EN SOLADO.

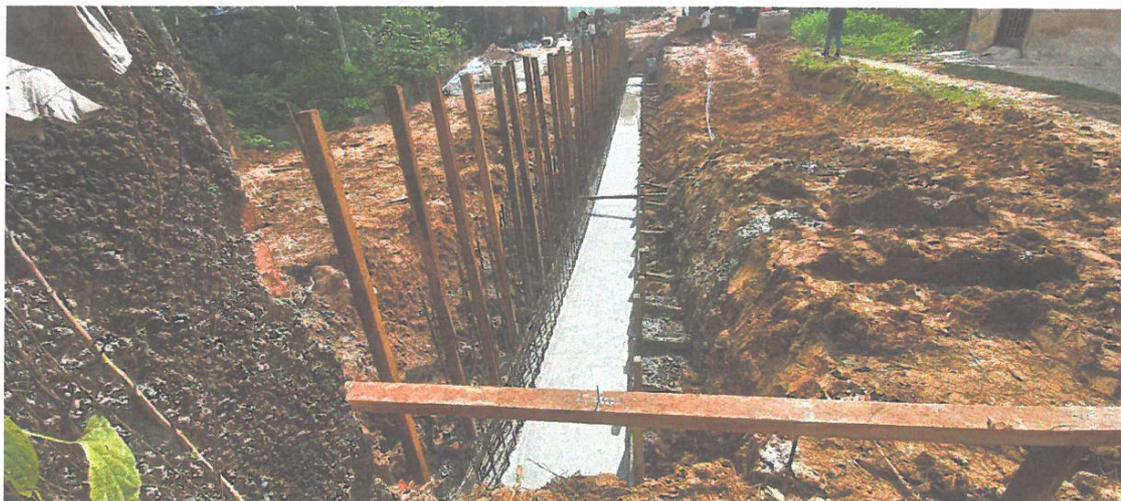
FOTO N° 11: EN LA VISTA SE OBSERVA LOS TRABAJOS ANCLAJE DE ACERO EN ZAPATA.

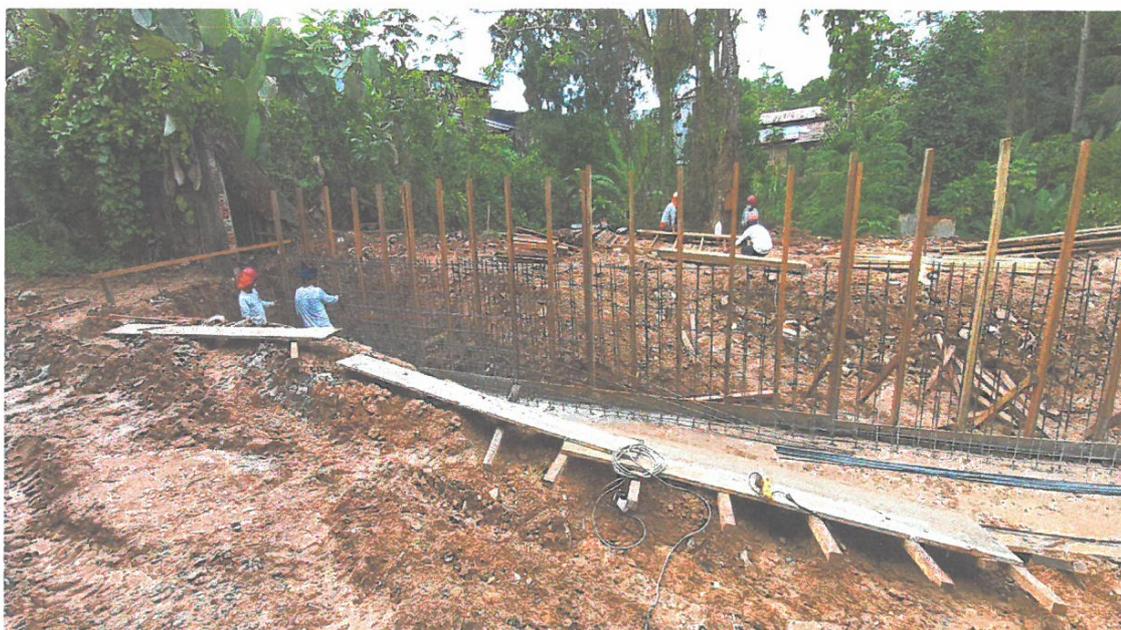
FOTO N° 12: EN LA VISTA SE OBSERVA EN VACEADO DE CONCRETO EN ZAPATA.

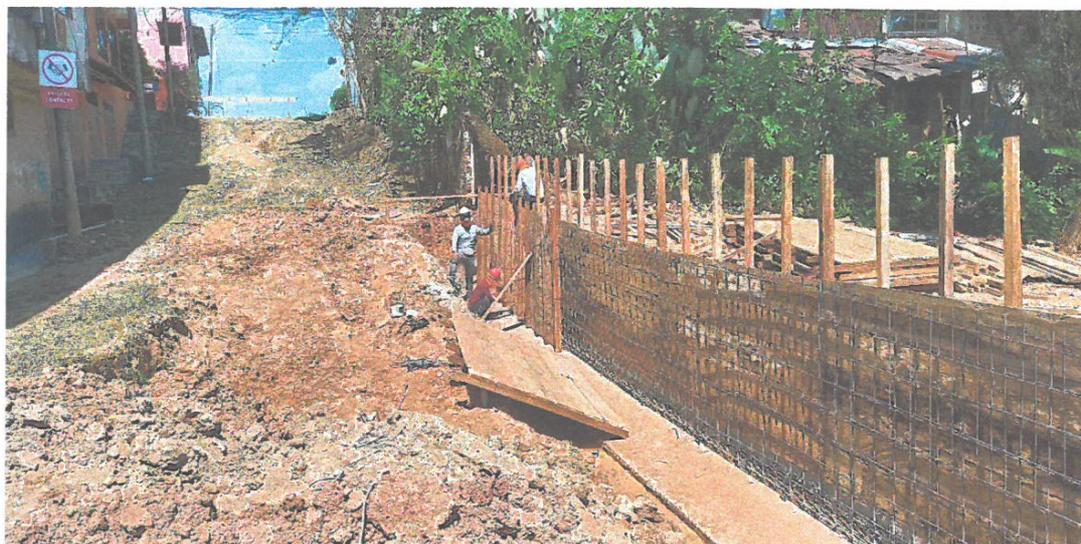
FOTO N° 13: EN LA VISTA SE OBSERVA AL PERSONAL REALIZANDO LOS TRABAJOS DE ANCLADO DE ACERO HORIZONTALES EN MURO.

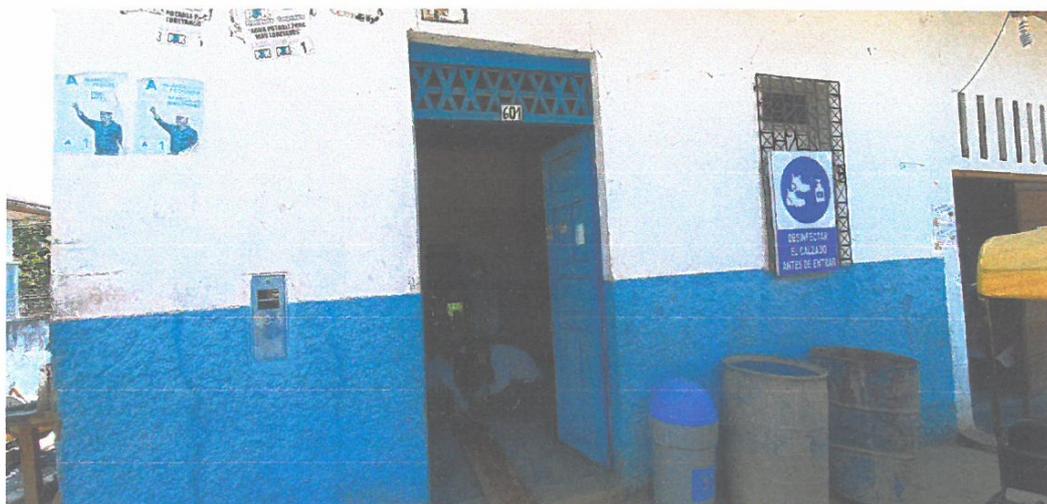
FOTO N° 14: EN LA VISTA SE OBSERVA EL ALMACEN DONDE ESTAN ACOPIADO LOS MATERIALES QUE SON DISTRIBUIDOS AL LUGAR DE TRABAJO.

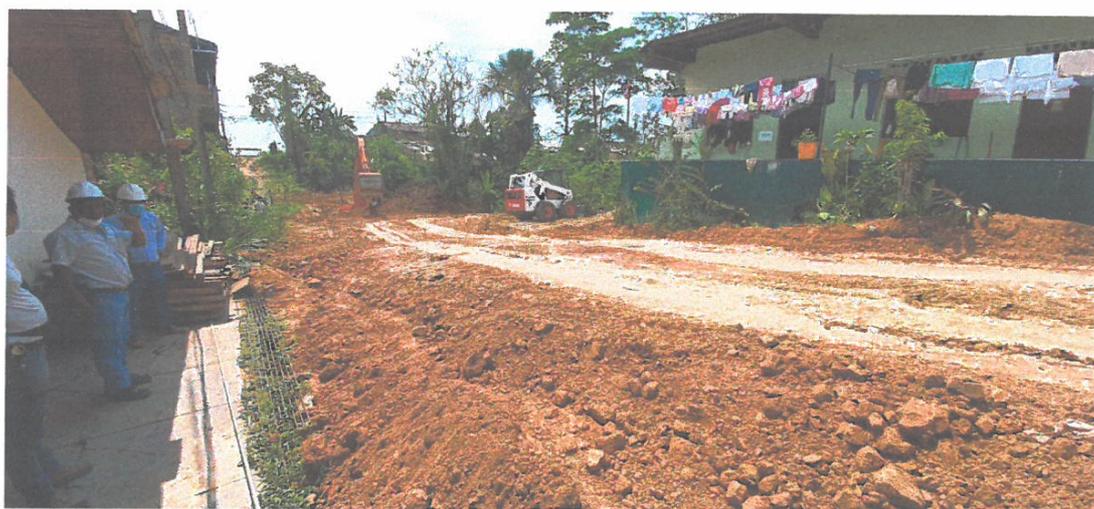
FOTO N° 15: EN LA VISTA SE OBSERVA LA PRESENCIA DEL INGENIERO RESIDENTE, VERIFICANDO LOS TRABAJOS REALIZADOS EN CAMPO.

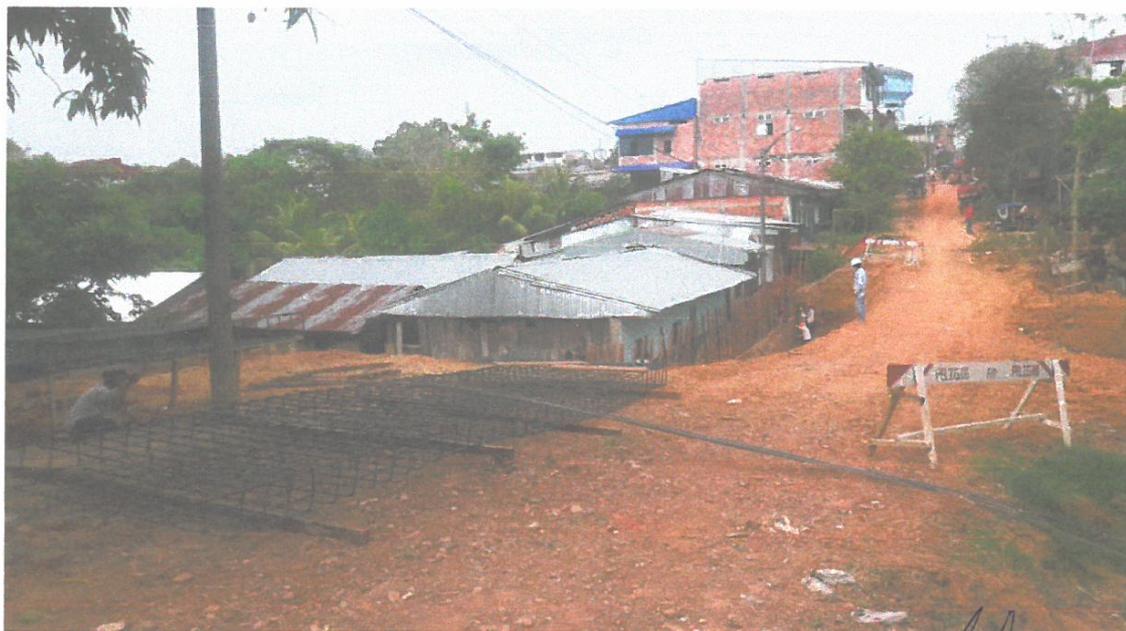
FOTO N° 16: EN LA VISTA SE OBSERVA AL EQUIPO TECNICO VERIFICANDO LOS TRABAJOS DE ENCOFRADO.
