FOTO N° 01. Vista elocuente de los trabajos de acabados que viene recibiendo cada uno de Los módulos de la Institución Educativa Balsapuerto

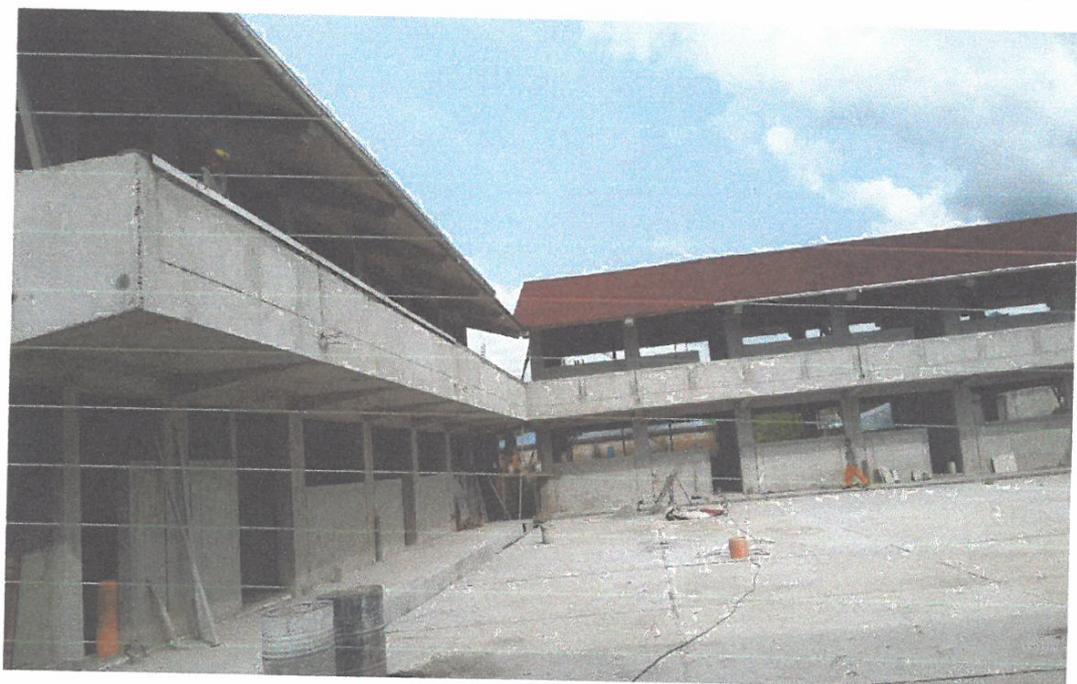
FOTO N° 02. Otra vista que da cuenta el desarrollo de los trabajos de acabados en cada uno de Los módulos

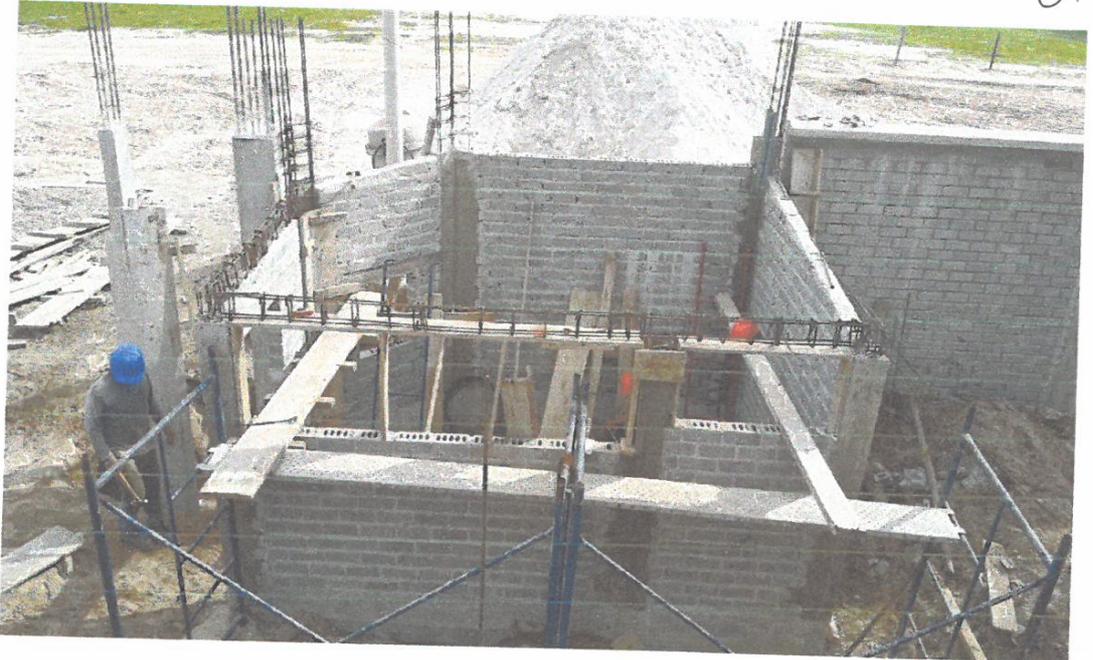
FOTO N° 03. Otra vista específica del avance de los trabajos en caseta de control de acceso a la institución Educativa

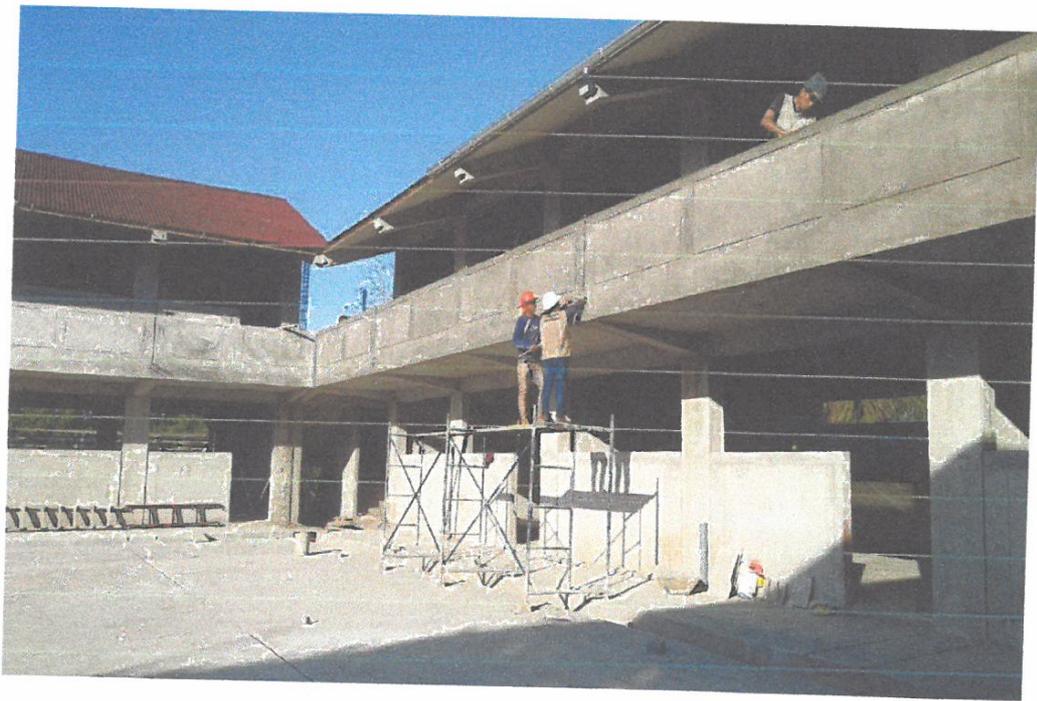
FOTO N° 04. Trabajos de acabados en módulos 3, y 4. La vista da cuenta la labor desplegada Por la residencia, haciendo un control minucioso de los trabajos

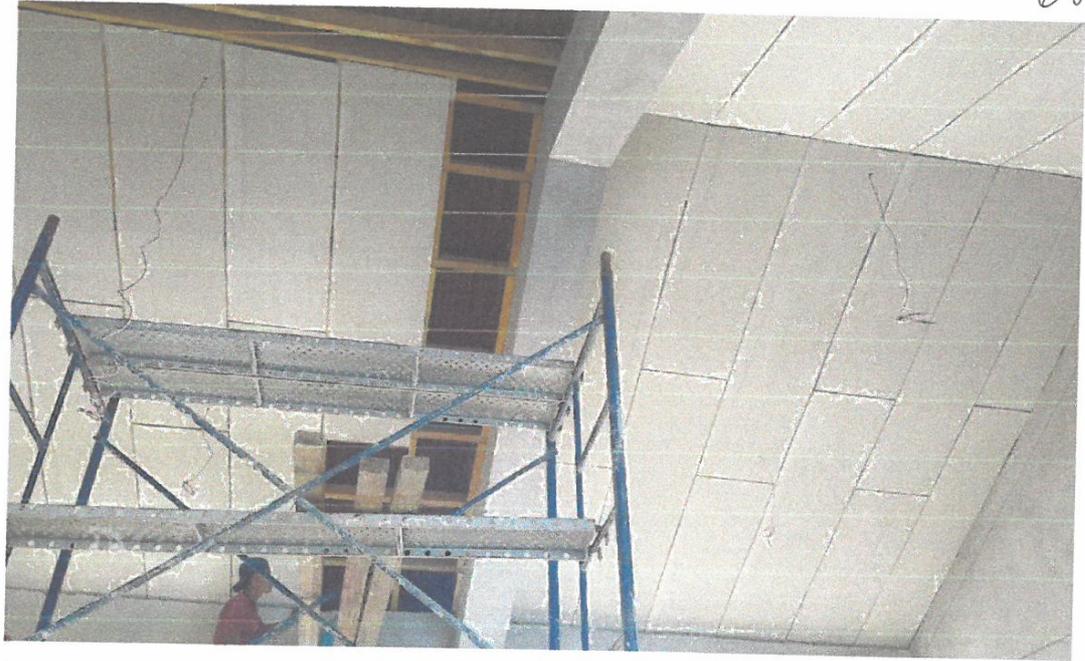
FOTO N° 05. Entramado y colocado de cielo raso en módulos de la I.E.P.B.R. Balsapuerto

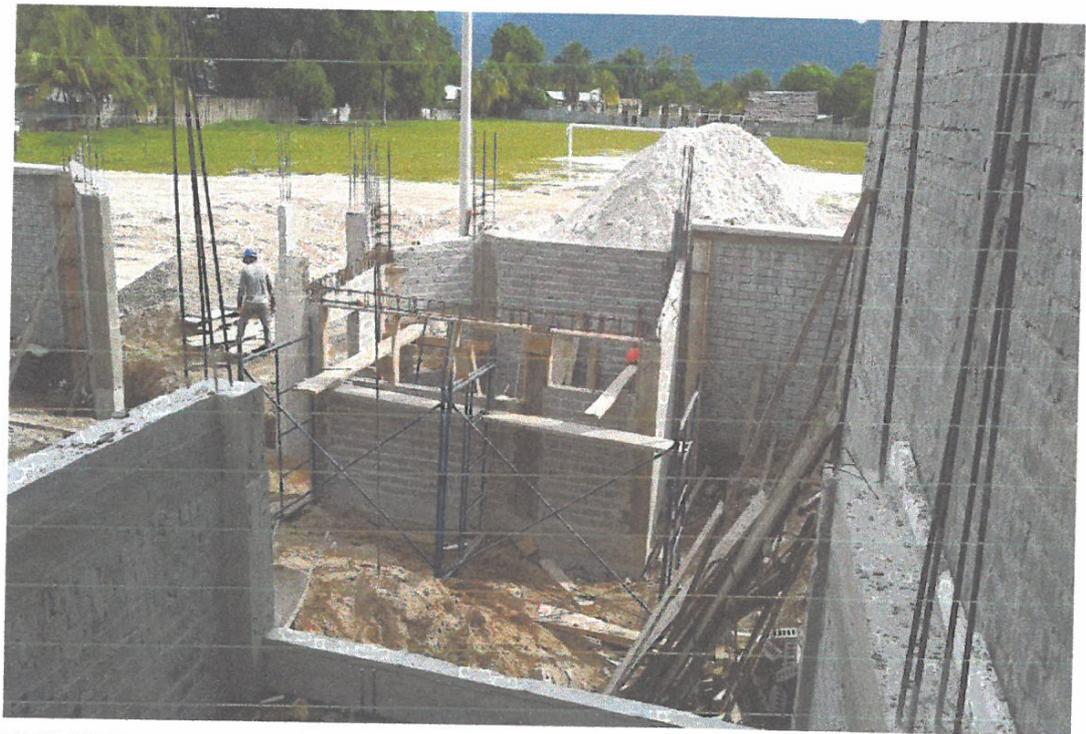
FOTO N° 06. Panorámica de los trabajos en acceso principal; la vista precisa el desarrollo de la construcción de la caseta de control de acceso a la Institución Educativa.

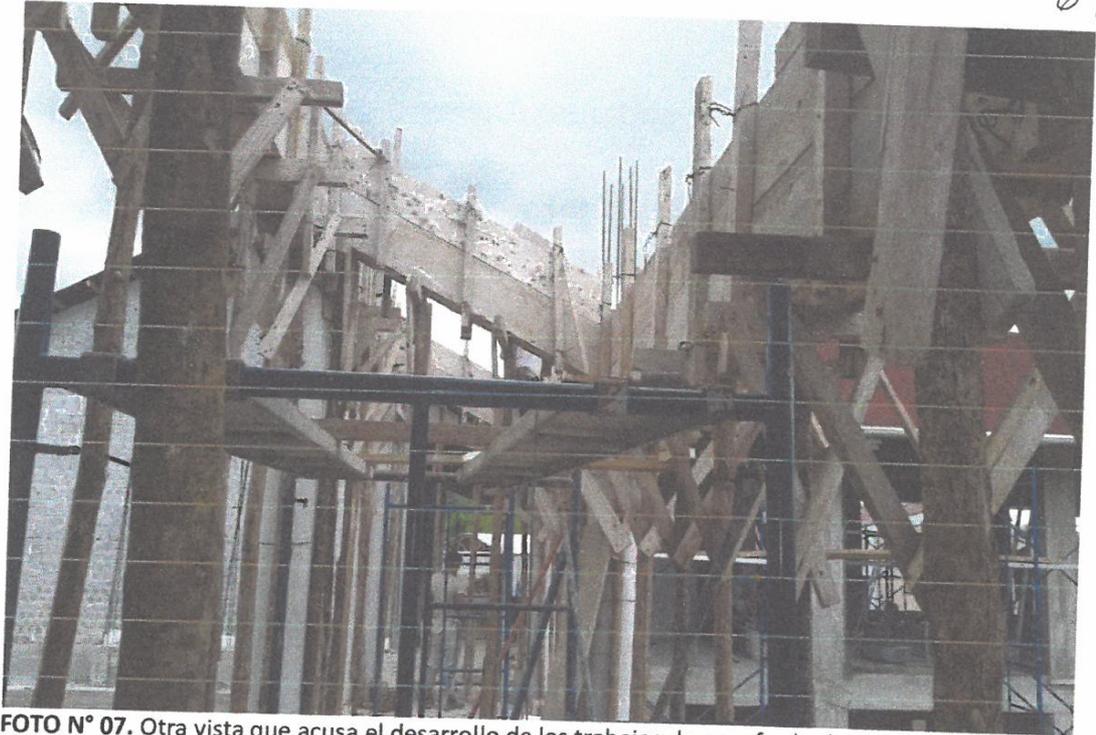
FOTO N° 07. Otra vista que acusa el desarrollo de los trabajos de encofrado de vigas soleras Transversales, en puente de acceso a módulos

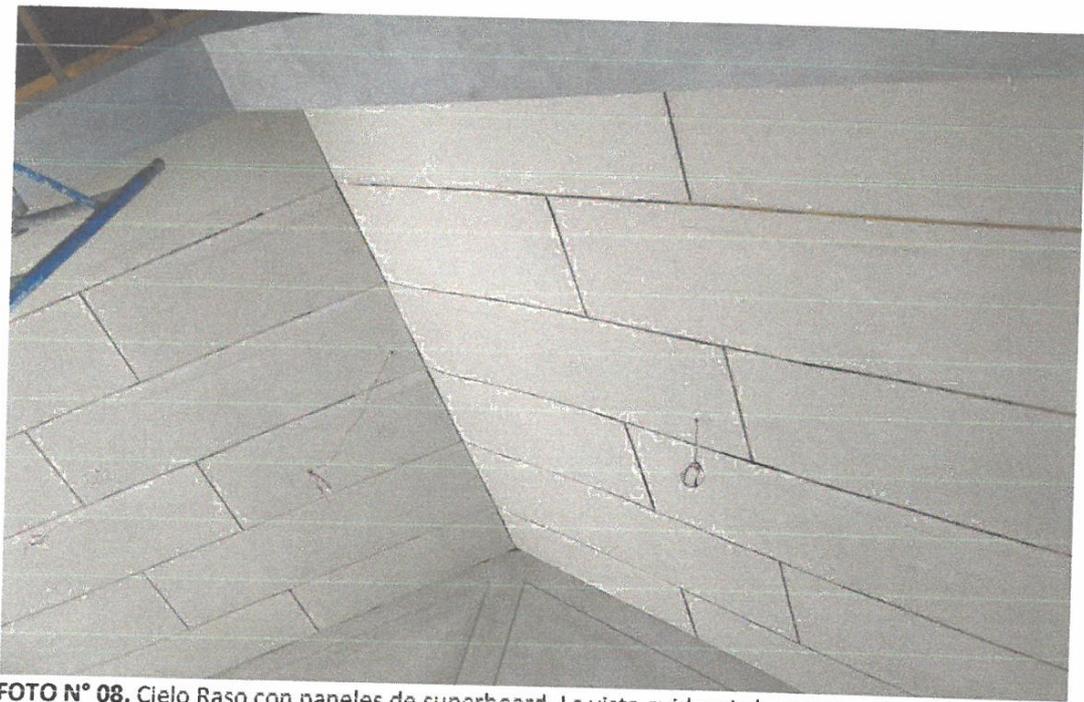
FOTO N° 08. Cielo Raso con paneles de superboard. La vista evidencia los puntos de salida para el Instalado de centro de luz en ambientes de aulas.

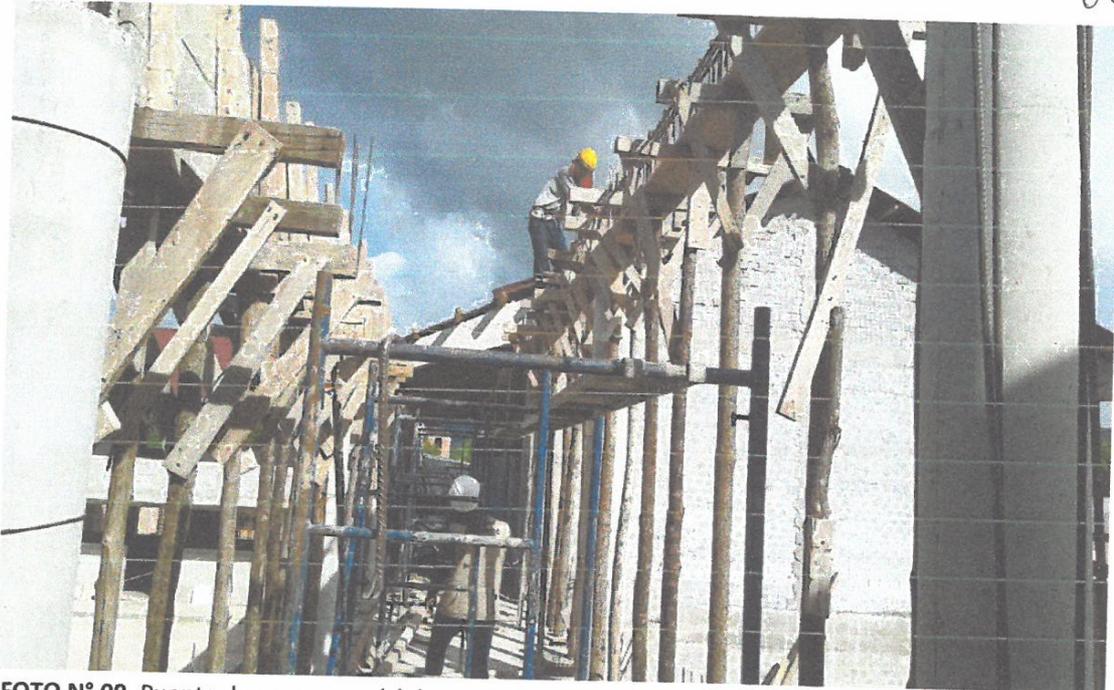
FOTO N° 09. Puente de acceso a módulos, 1, 2, 3, 4,5; la vista acusa el desarrollo de los trabajos De distribución del acero y estribado de las mismas para las vigas estructural, así como también Se evidencia los trabajos de encofrado

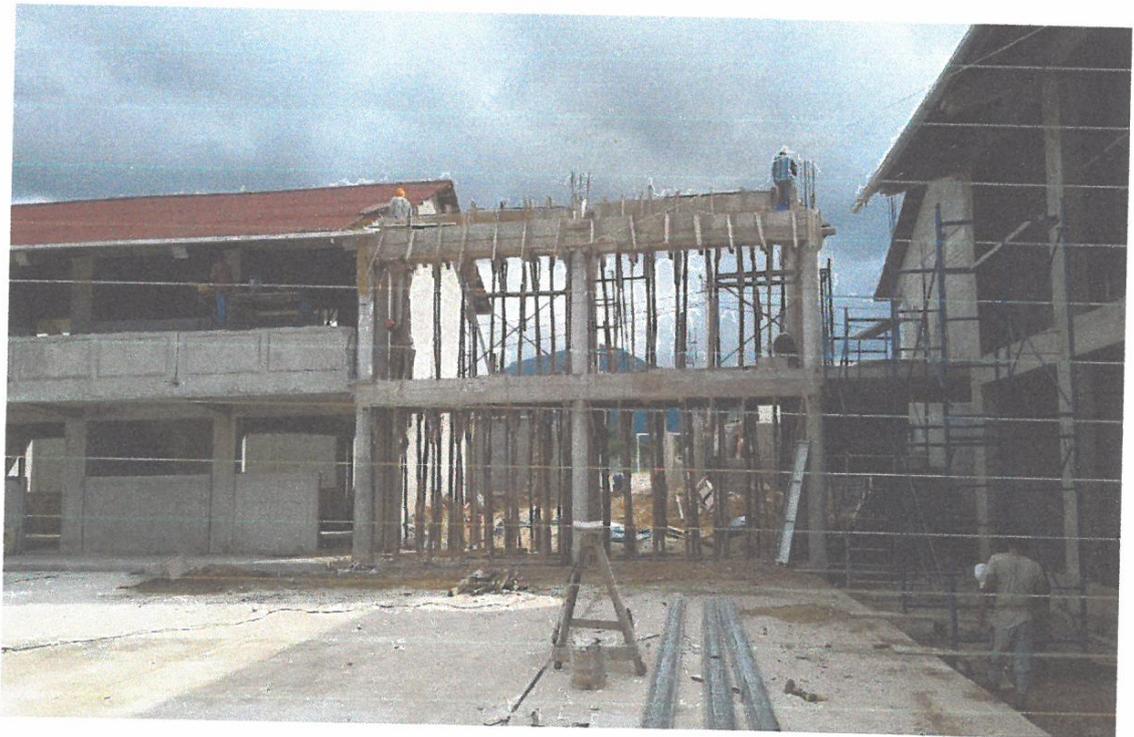
FOTO N° 10. Vista lateral del puente de acceso a módulos 1, 2, 3, 4,5; podemos observar el Desarrollo de las actividades de encofrado.

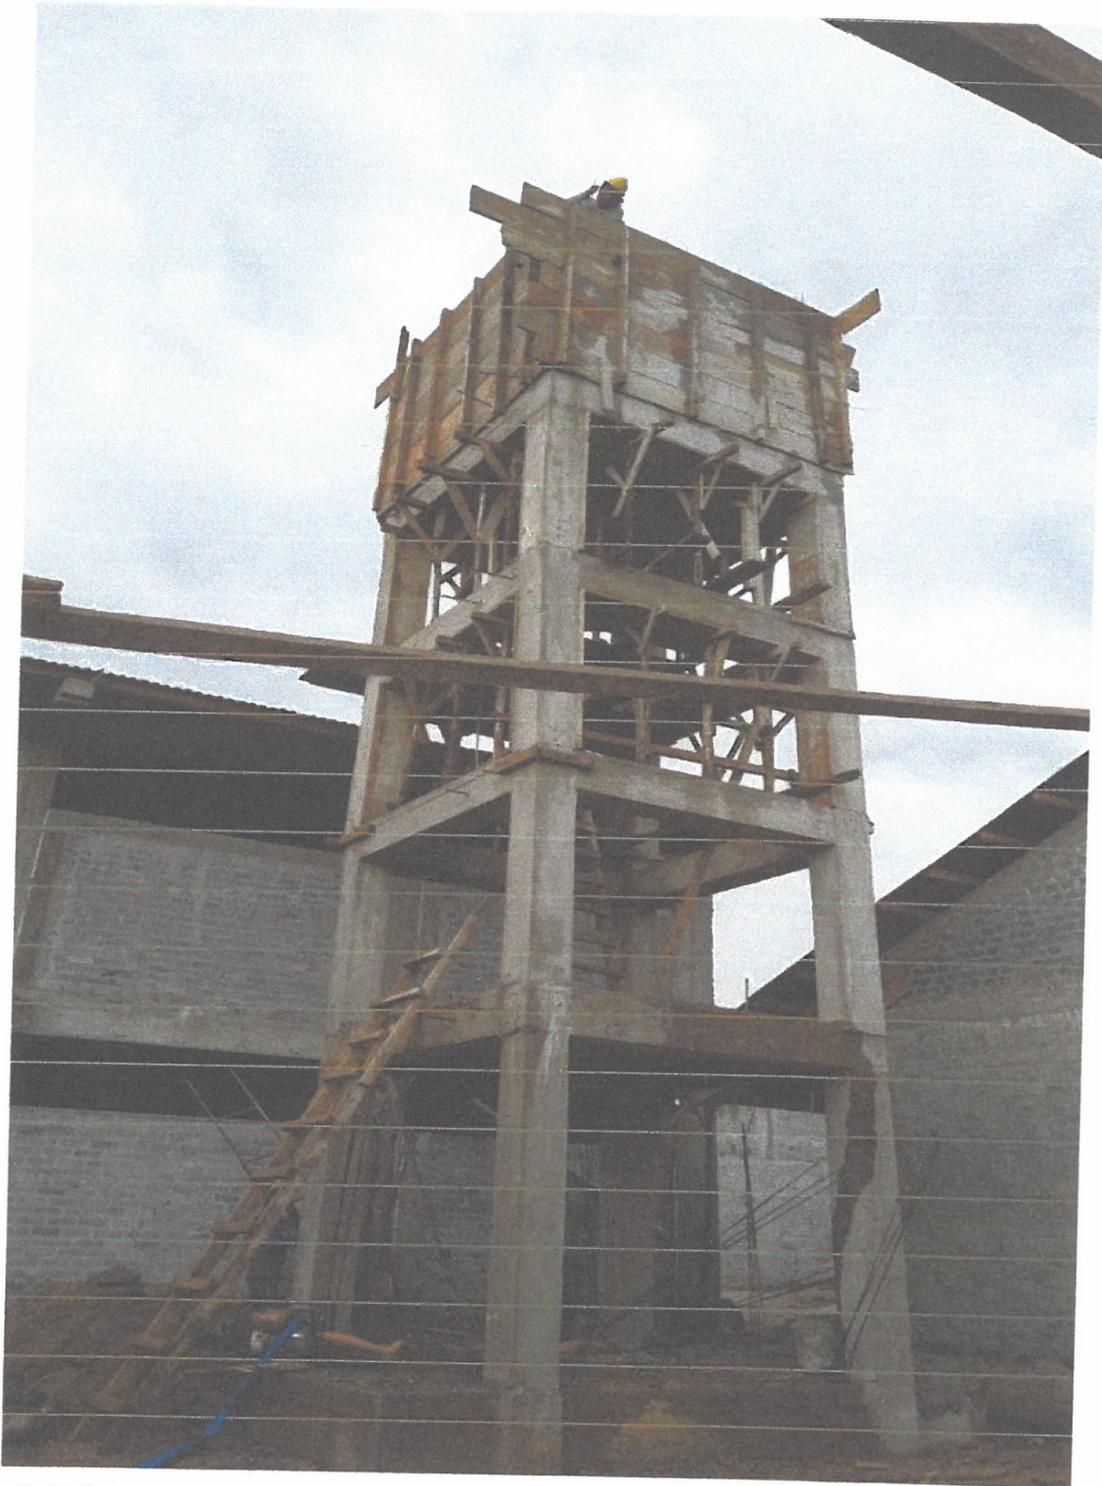
FOTO N° 11. Otra vista que evidencia la ejecución y desarrollo de los trabajos de encofrado de la cuba del tanque elevado.

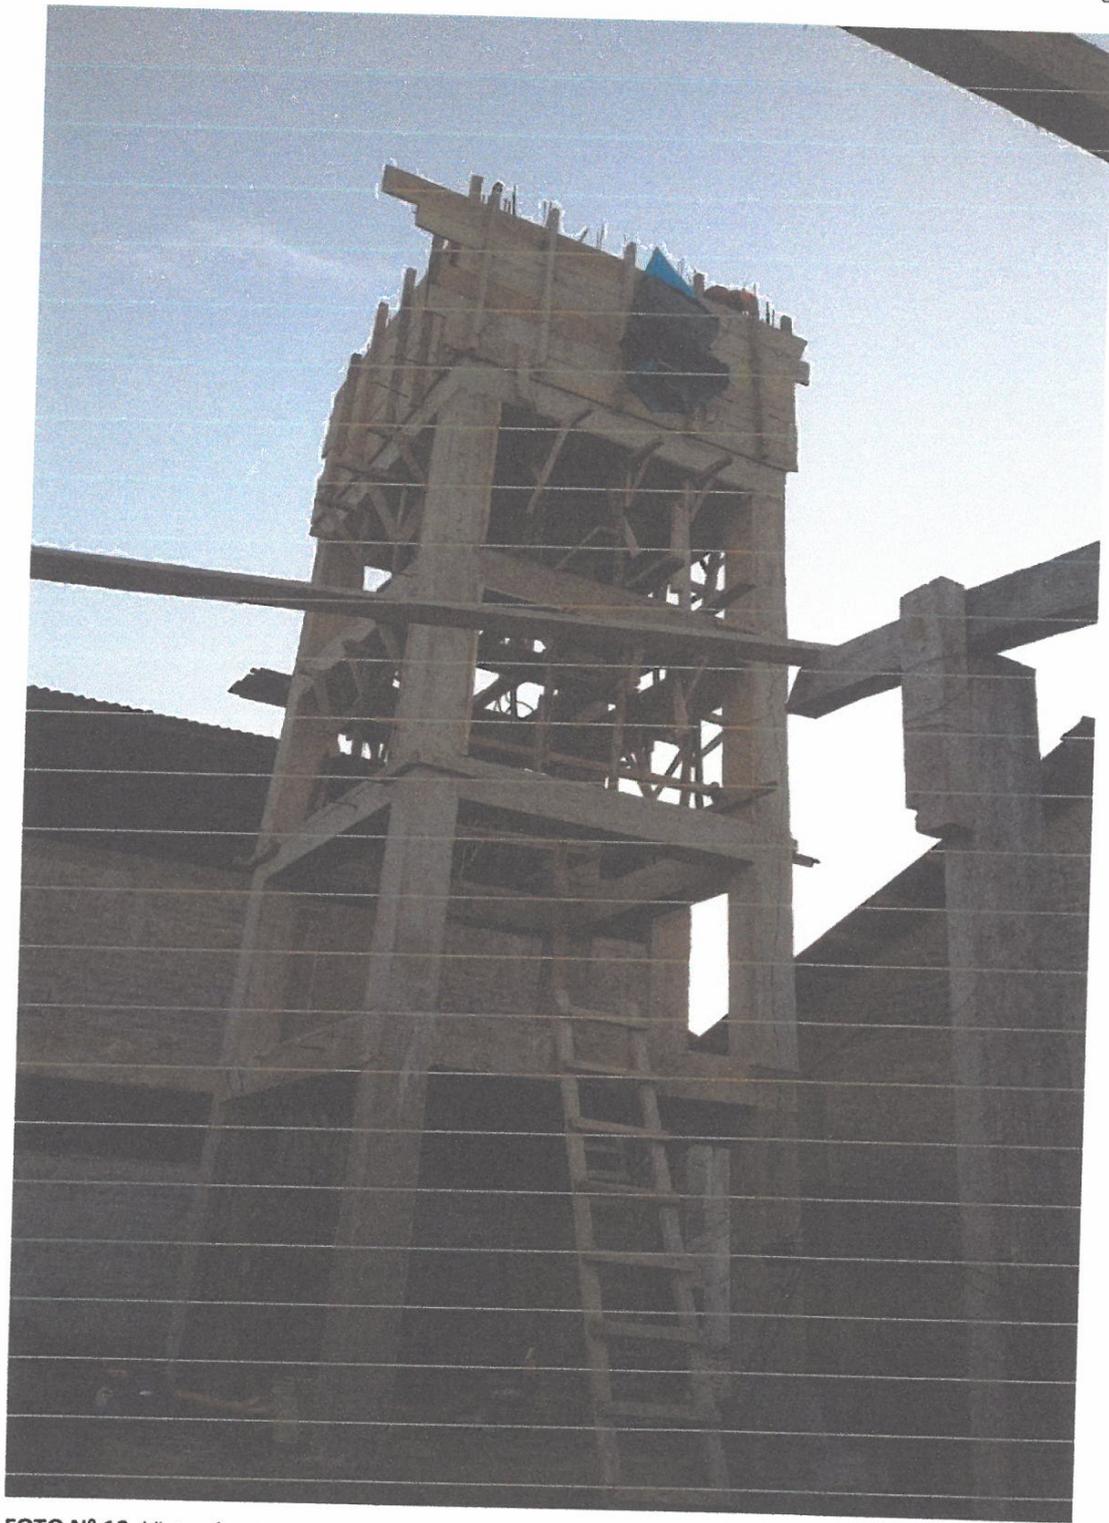
FOTO N° 12. Vista elocuente y majestuosa del tanque elevado que viene erigiéndose.

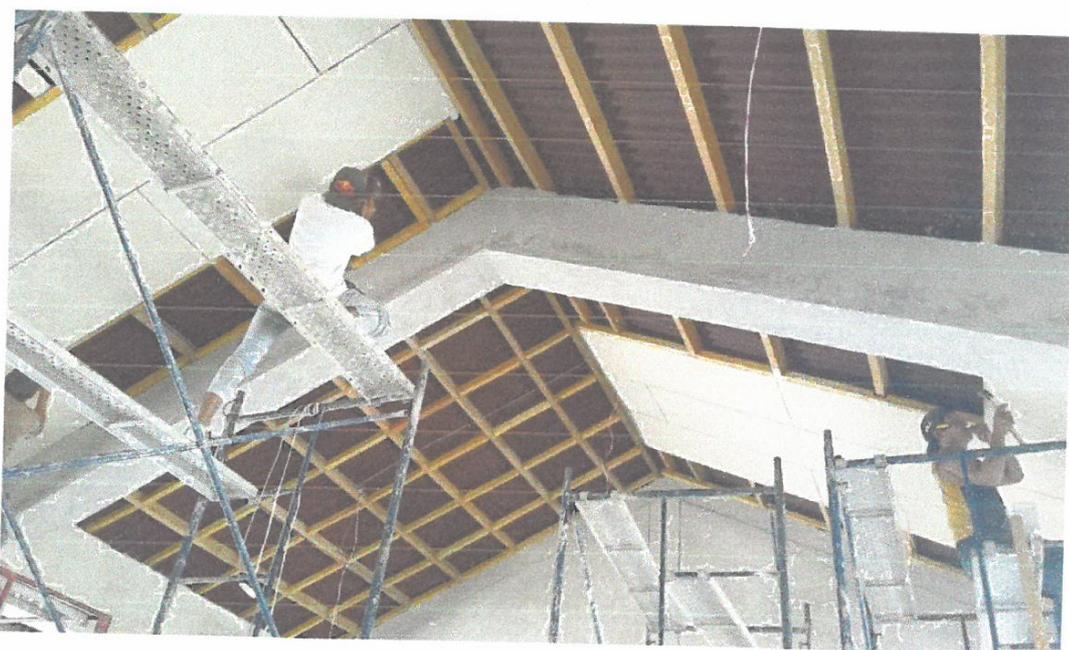
FOTO N° 13.- Colocación de daderos como entramado para recibir el cielo raso de plancha panel superboard

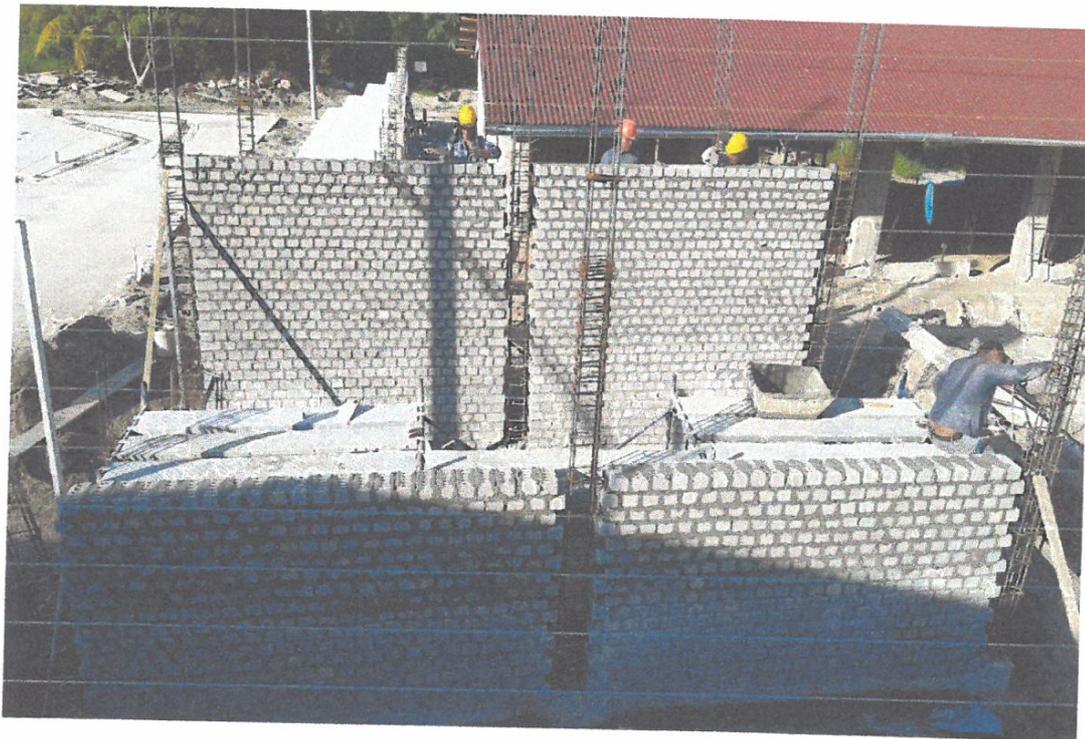
FOTO N° 14.- Asentado de muro de ladrillos en aparejo de cabeza; la vista precisa el desarrollo de los trabajos que viene desplegándose en uno de los módulos de SS.HH.

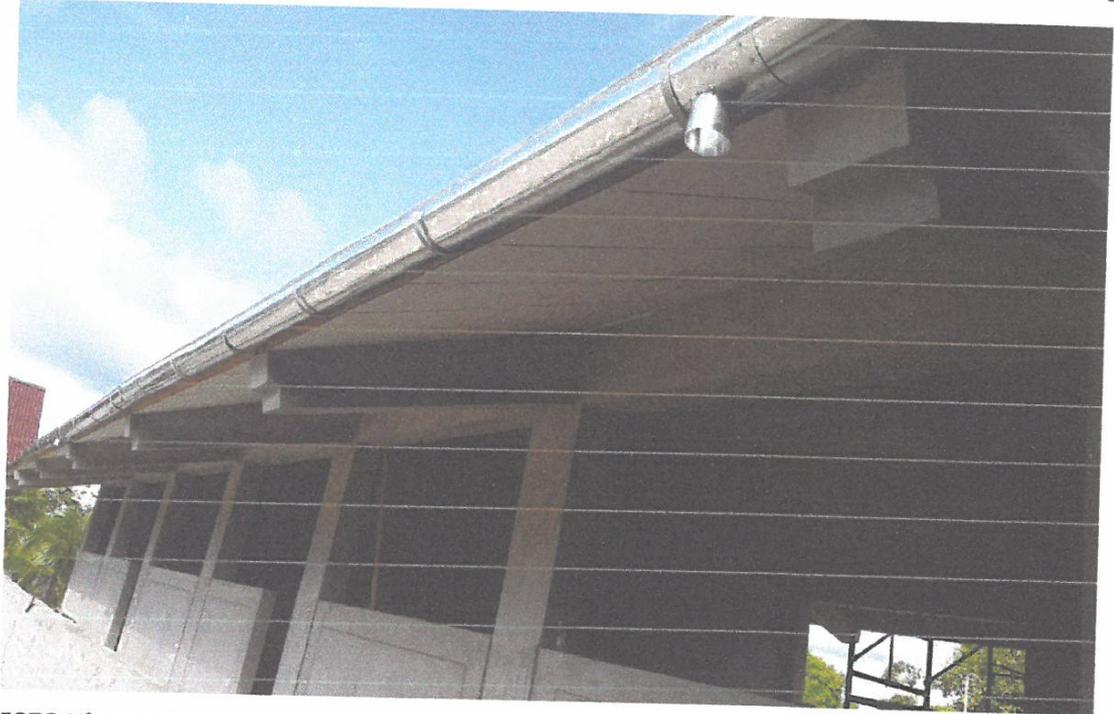
FOTO N° 15. Módulo 3, la vista da cuenta de lo trabajos de instalado de canaletas para el sistema de evacuación de aguas pluviales

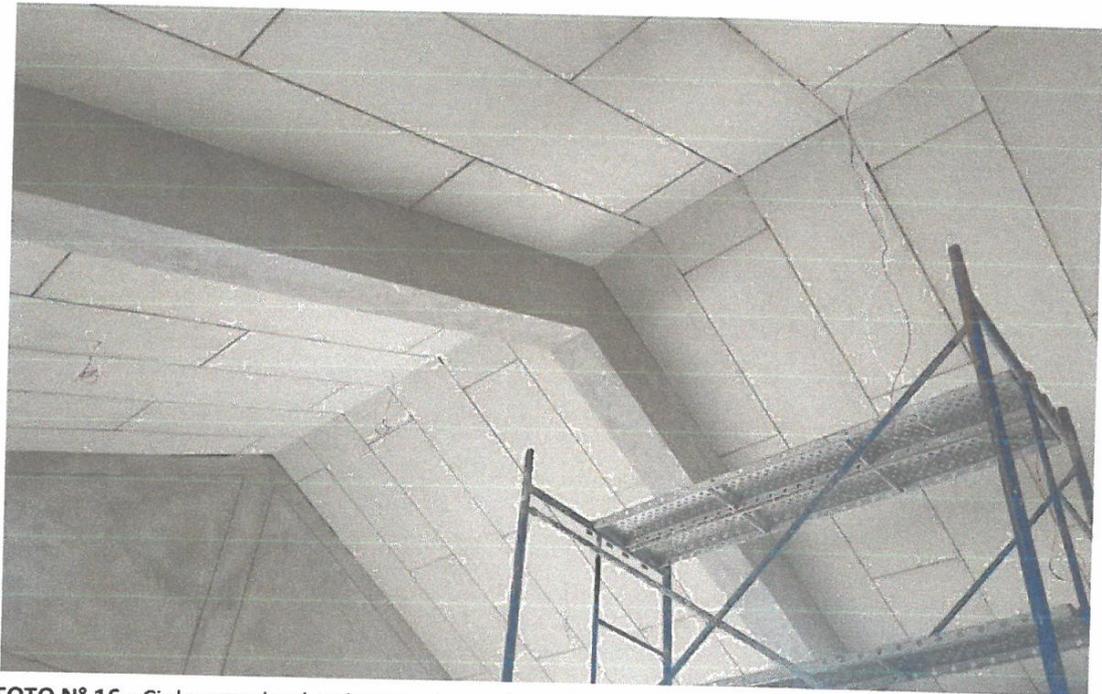
FOTO N° 16.- Cielo raso de plancha panel superboard que viene recibiendo cada módulo, como parte del proceso de acabados

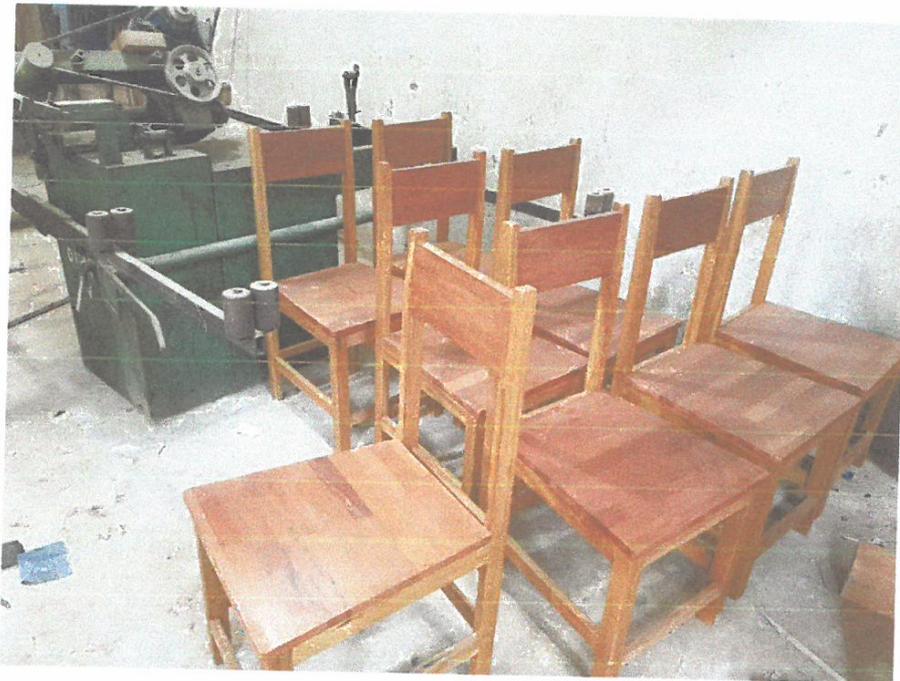
FOTO N° 17. Sillas de madera para alumno - Moviliario

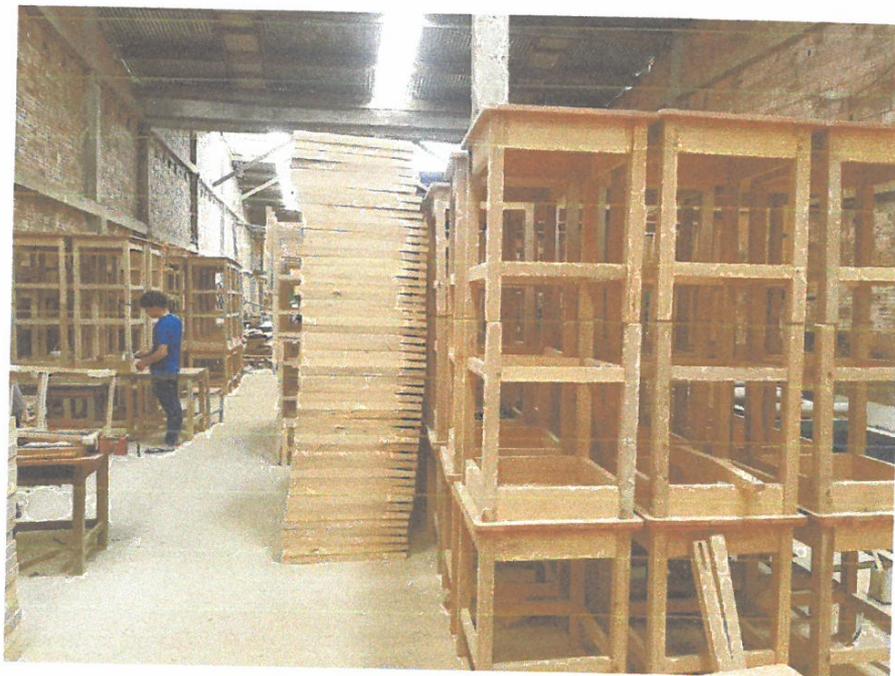
FOTO N° 18. Mesa de madera para alumno - Moviliario
