CONSORCIO SUPERVISOR J Y R

PANEL FOTOGRAFICO

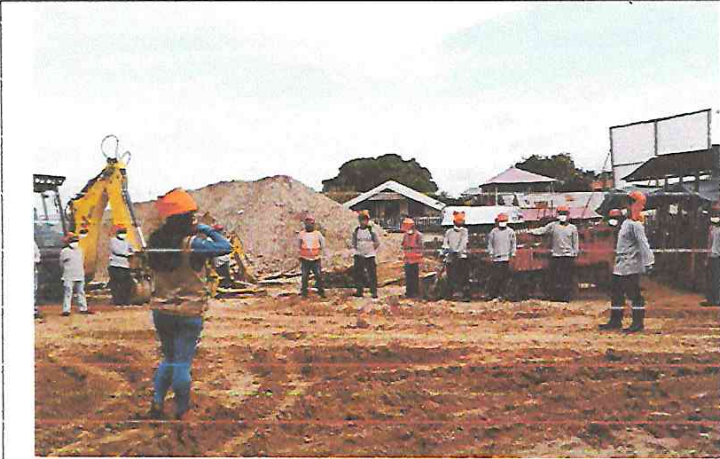
FOTO 01:
CHARLA DE SEGURIDAD

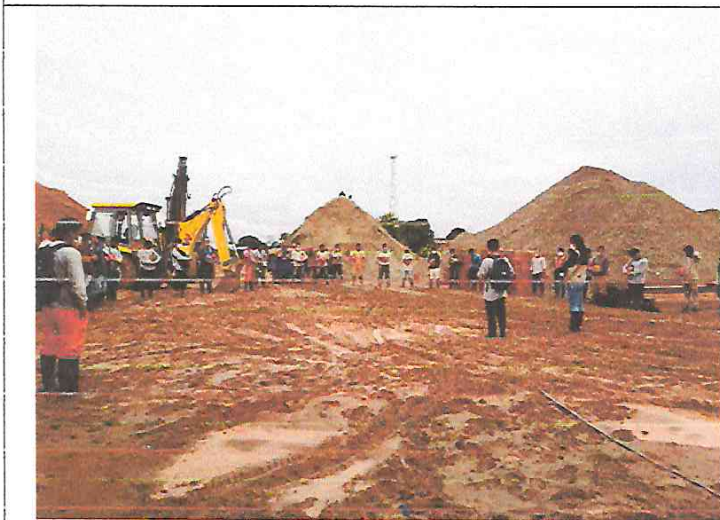
FOTO 02:
CHARLA DE SEGURIDAD

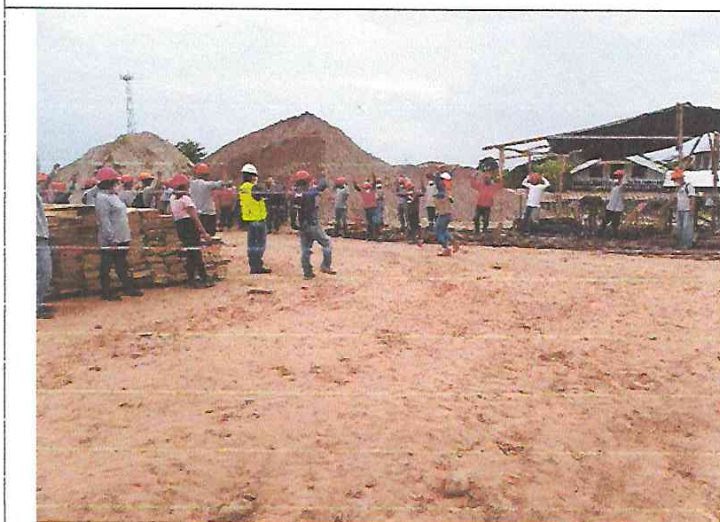
FOTO 03:
CHARLA DE SEGURIDAD

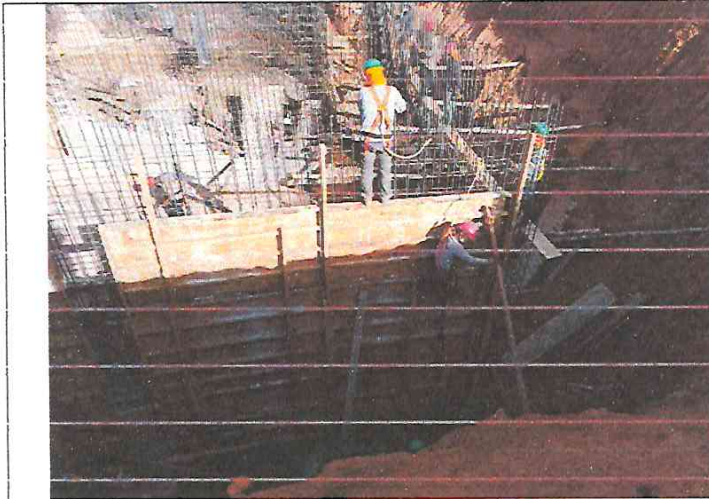
FOTO 04:
ENCOFRADO DE MURO
ARMADO DEL CENTRO
CULTURAL

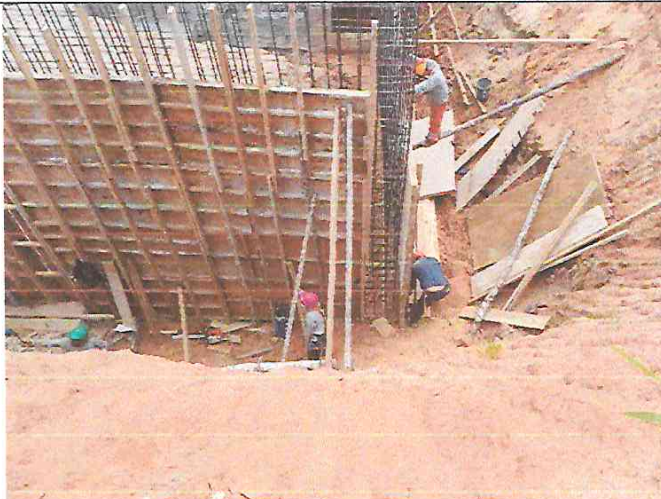
FOTO 05:
ENCOFRADO DE MURO
ARMADO DEL CENTRO
CULTURAL

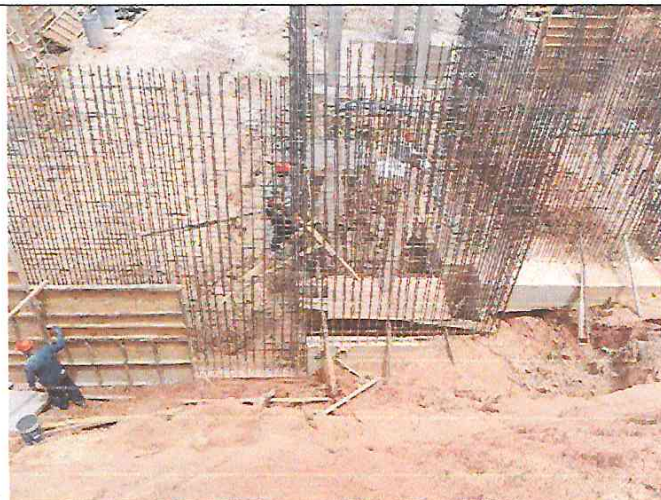
FOTO 06:
ENCOFRADO DE MURO
ARMADO DEL CENTRO
CULTURAL

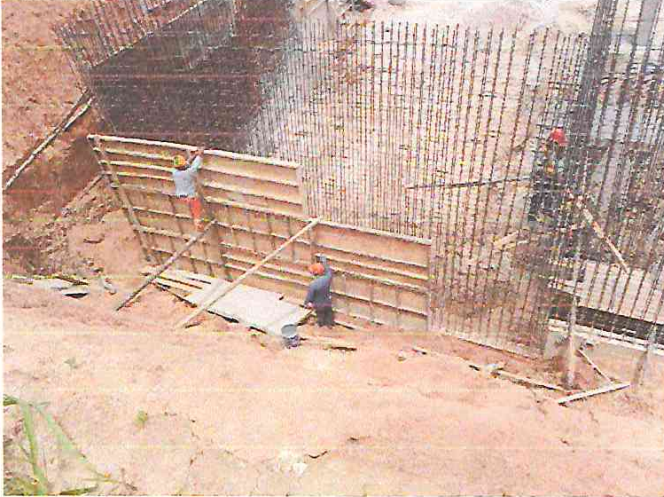
FOTO 07:
ENCOFRADO DE MURO
ARMADO DEL CENTRO
CULTURAL

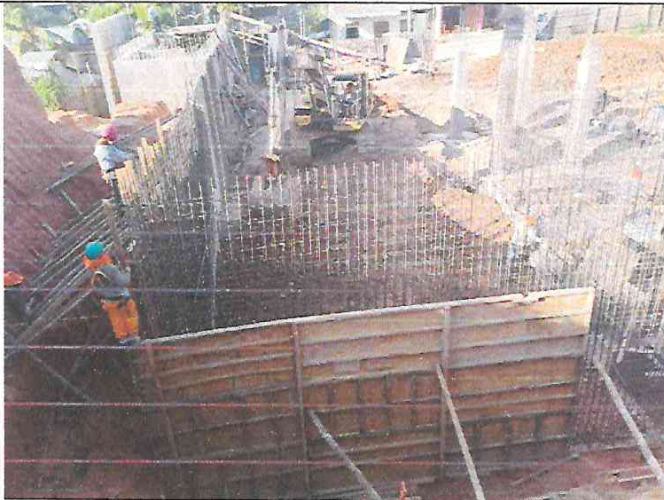
FOTO 08:
ENCOFRADO DE MURO
ARMADO DEL CENTRO
CULTURAL

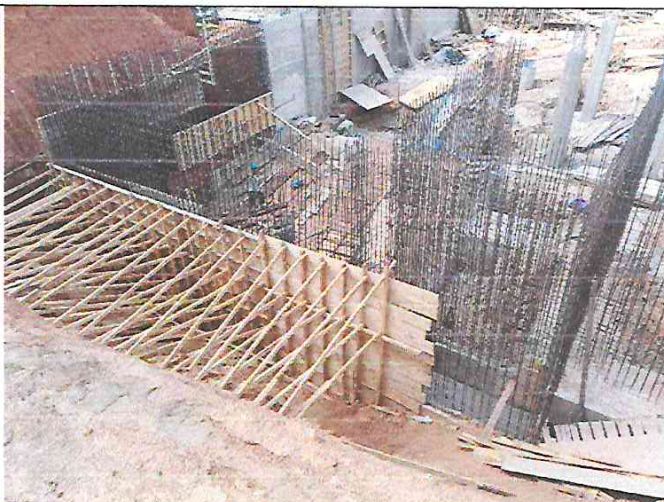
FOTO 09:
ENCOFRADO DE MURO
ARMADO DEL CENTRO
CULTURAL

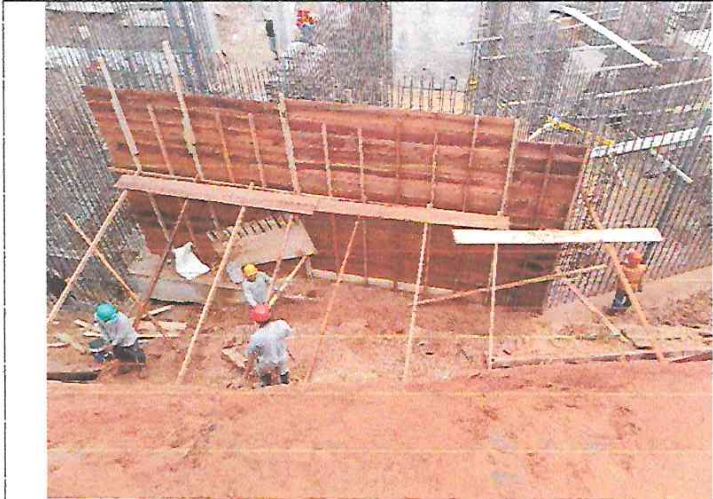
FOTO 10:
ENCOFRADO DE MURO
ARMADO DEL CENTRO
CULTURAL

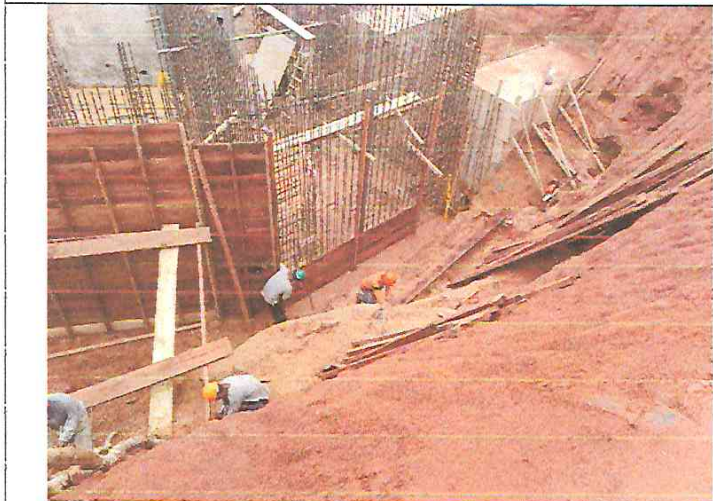
FOTO 11:
ENCOFRADO DE MURO
ARMADO DEL CENTRO
CULTURAL

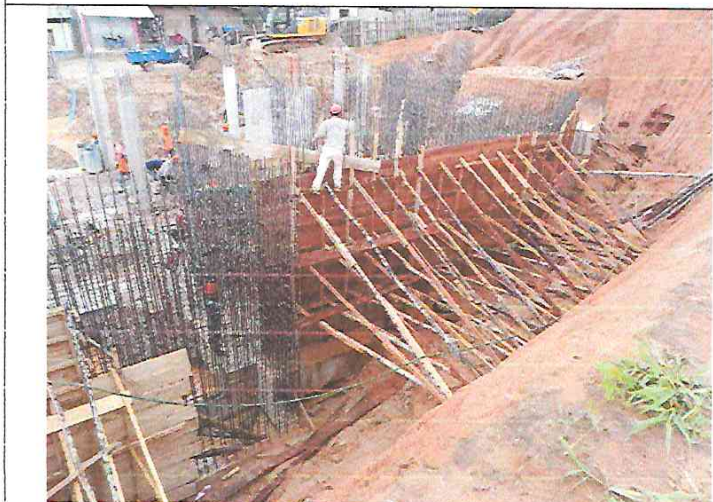
FOTO 12:
ENCOFRADO DE MURO
ARMADO DEL CENTRO
CULTURAL

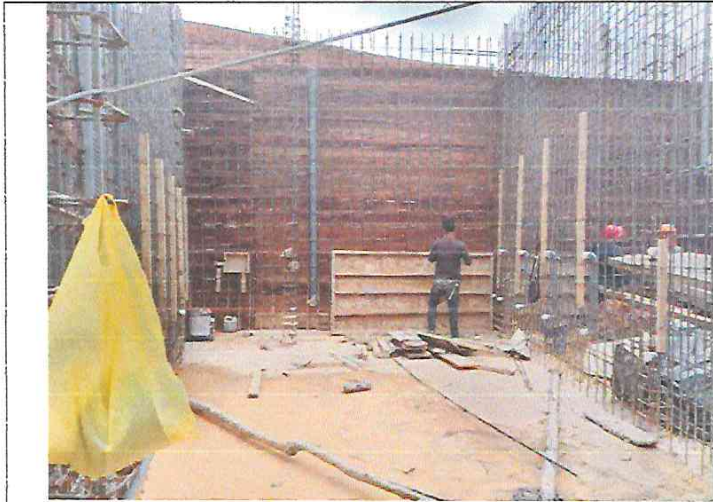
FOTO 13:
ENCOFRADO DE MURO
ARMADO DEL CENTRO
CULTURAL

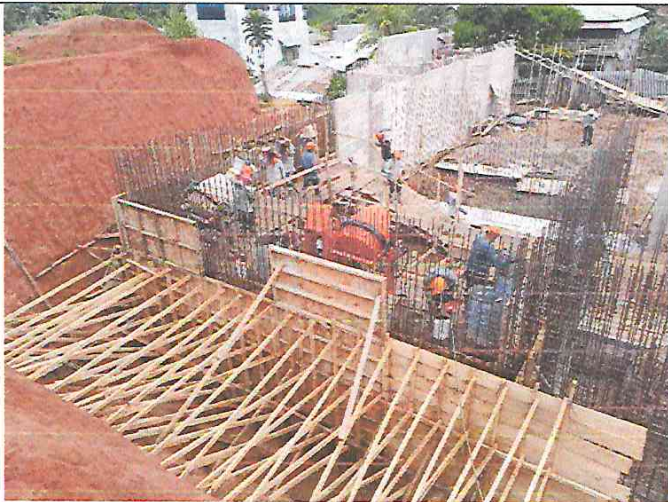
FOTO 14:
VACEO DE MURO ARMADO
F'C=210 KG/CM2 DEL
CENTRO CULTURAL

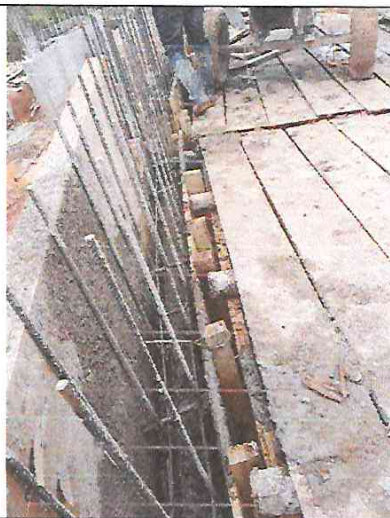
FOTO 15:
VACEO DE MURO ARMADO
F'C=210 KG/CM2 DEL
CENTRO CULTURAL

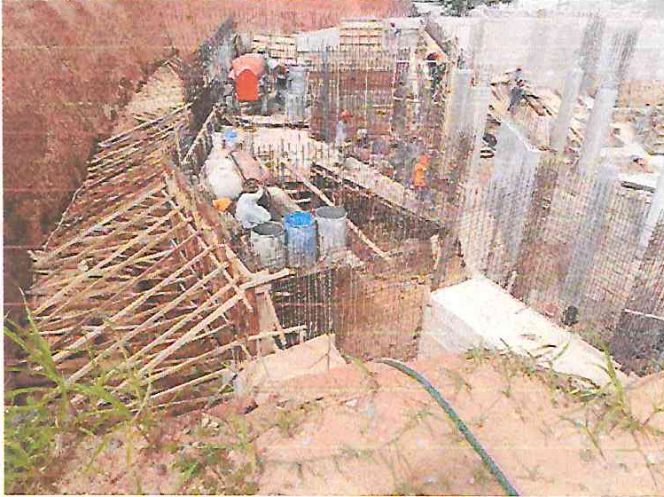
FOTO 16:
VACEO DE MURO ARMADO
F'C=210 KG/CM2 DEL
CENTRO CULTURAL

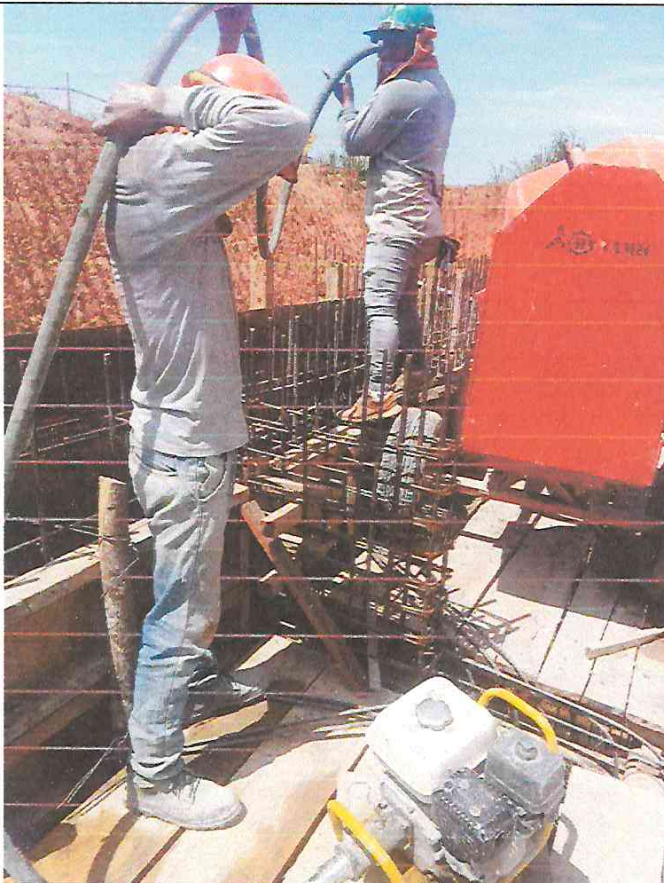
FOTO 17:
VACEO DE MURO ARMADO
F'C=210 KG/CM2 DEL
CENTRO CULTURAL

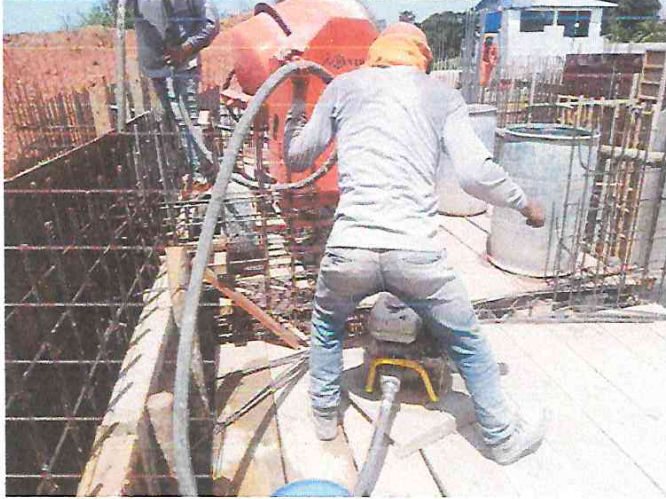
FOTO 18:
VACEO DE MURO ARMADO
F'C=210 KG/CM2 DEL
CENTRO CULTURAL

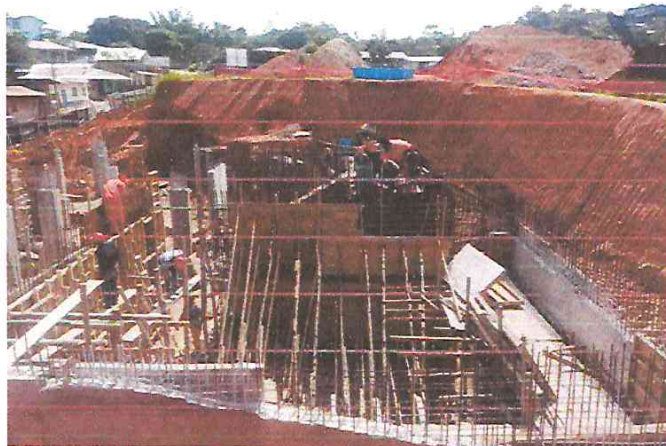
FOTO 19:
VACEO DE MURO ARMADO
F'C=210 KG/CM2 DEL
CENTRO CULTURAL

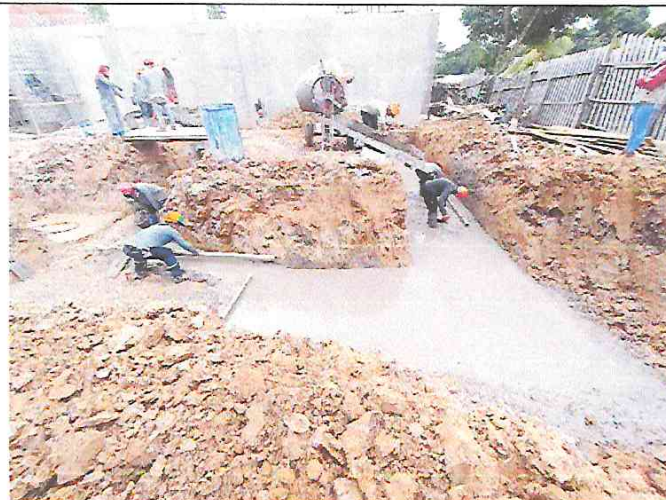
FOTO 20:
VACEO DE SOLADO DE
ZAPATAS Y VIGA DE
CIMENTACION DEL CENTRO
CULTURAL

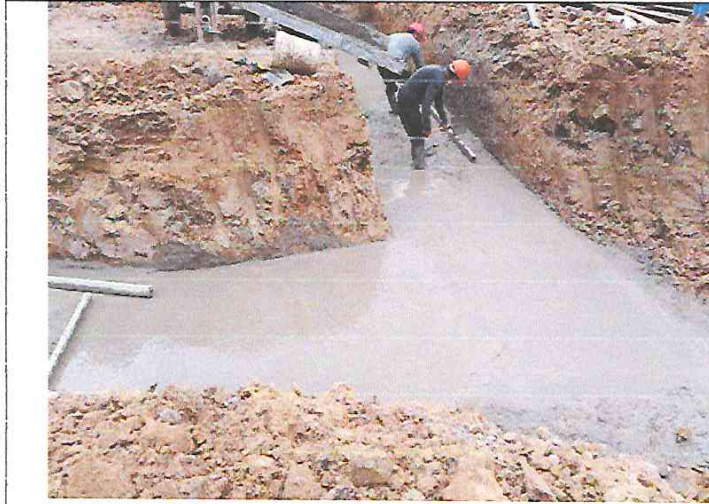
FOTO 21:
VACEO DE SOLADO DE
ZAPATAS Y VIGA DE
CIMENTACION DEL CENTRO
CULTURAL

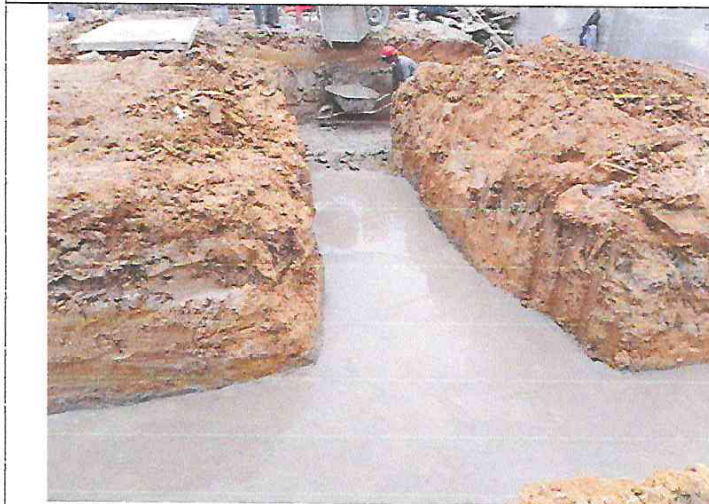
FOTO 22:
VACEO DE SOLADO DE
ZAPATAS Y VIGA DE
CIMENTACION DEL CENTRO
CULTURAL

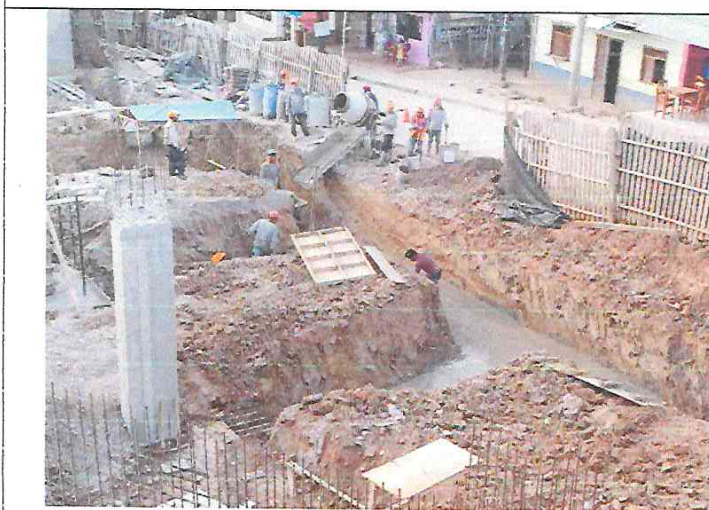
FOTO 23:
VACEO DE SOLADO DE
ZAPATAS Y VIGA DE
CIMENTACION DEL CENTRO
CULTURAL

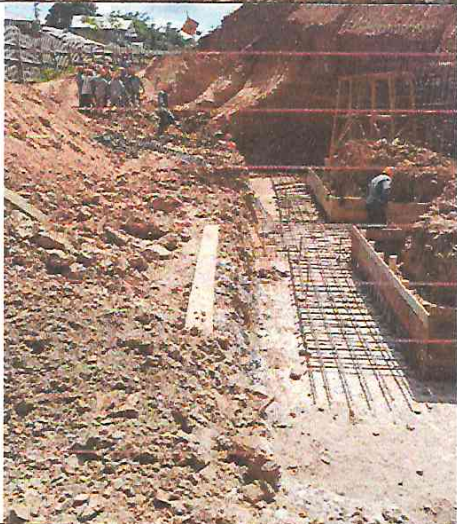
<p>FOTO 25: COLOCACION DE ACERO EN VIGAS DE CIMENTACIÓN Y ZAPATAS EN EL CENTRO CULTURAL</p>

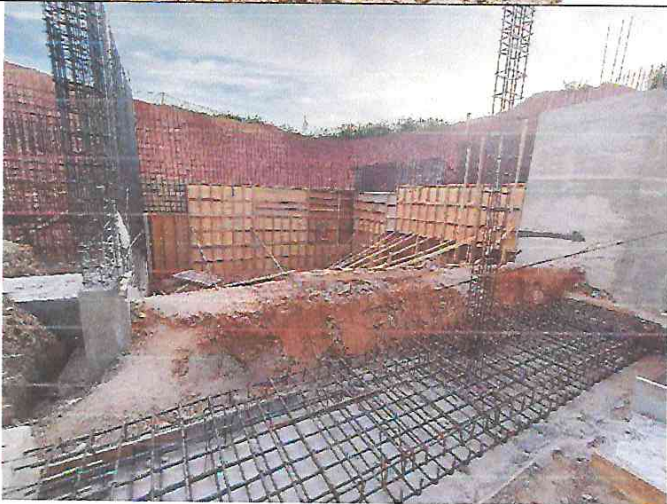
<p>FOTO 26: COLOCACION DE ACERO EN VIGAS DE CIMENTACIÓN, ZAPATAS Y COLUMNAS EN EL CENTRO CULTURAL</p> <p>CONSORCIO SUPERVISOR J Y R

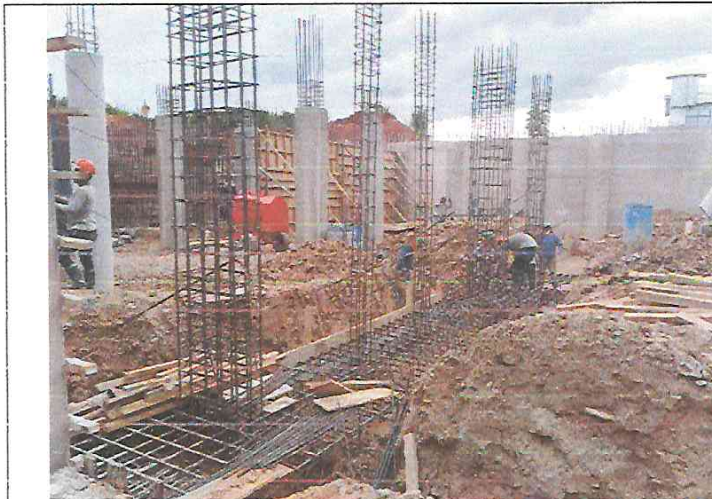
FOTO 27:
COLOCACION DE ACERO EN
VIGAS DE CIMENTACIÓN,
ZAPATAS Y COLUMNAS EN EL
CENTRO CULTURAL

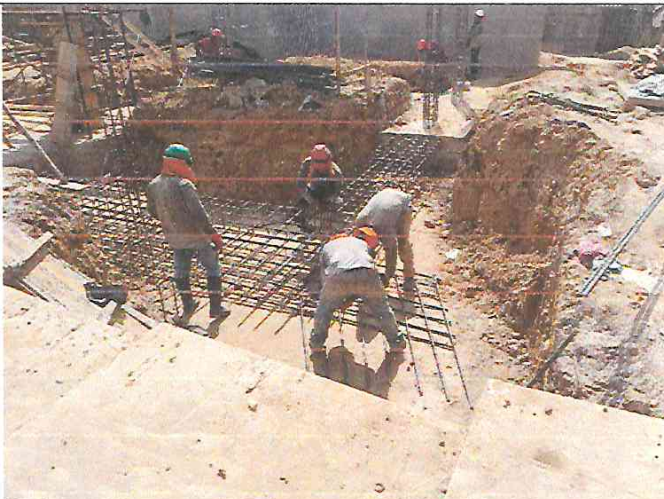
FOTO 28:
COLOCACION DE ACERO EN
VIGAS DE CIMENTACIÓN,
ZAPATAS Y COLUMNAS EN EL
CENTRO CULTURAL

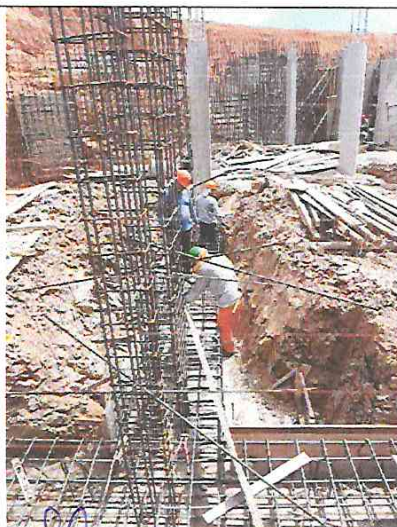
FOTO 29:
COLOCACION DE ACERO EN
VIGAS DE CIMENTACIÓN,
ZAPATAS Y COLUMNAS EN EL
CENTRO CULTURAL
