CONSORCIO EDUCATIVO TUMBITO

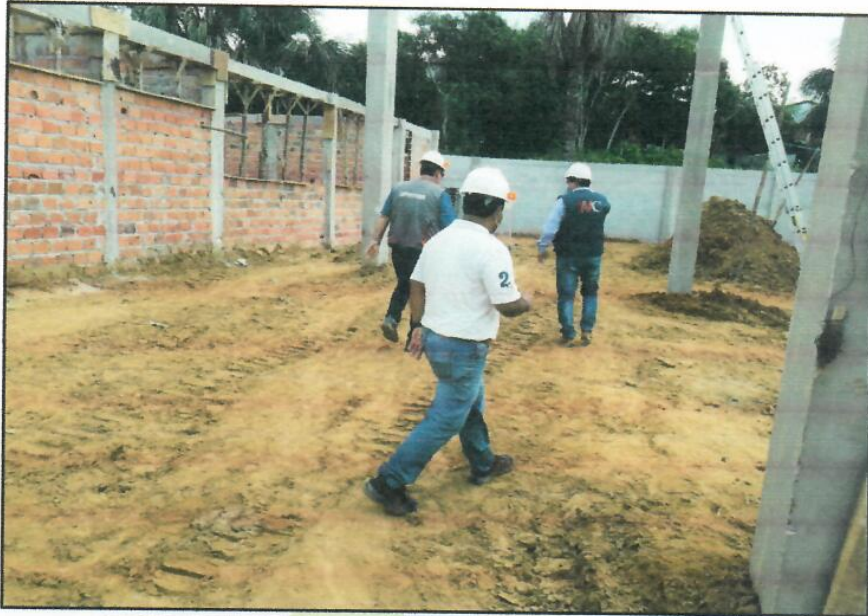
FOTO N°01: RECORRIDO CON LA SUPERVISIÓN PARA VERIFICAR LOS METRADOS EJECUTADOS EN OBRA, SE OBSERVA LOS TRABAJOS EN COLUMNAS Y VIGAS COLLARÍN

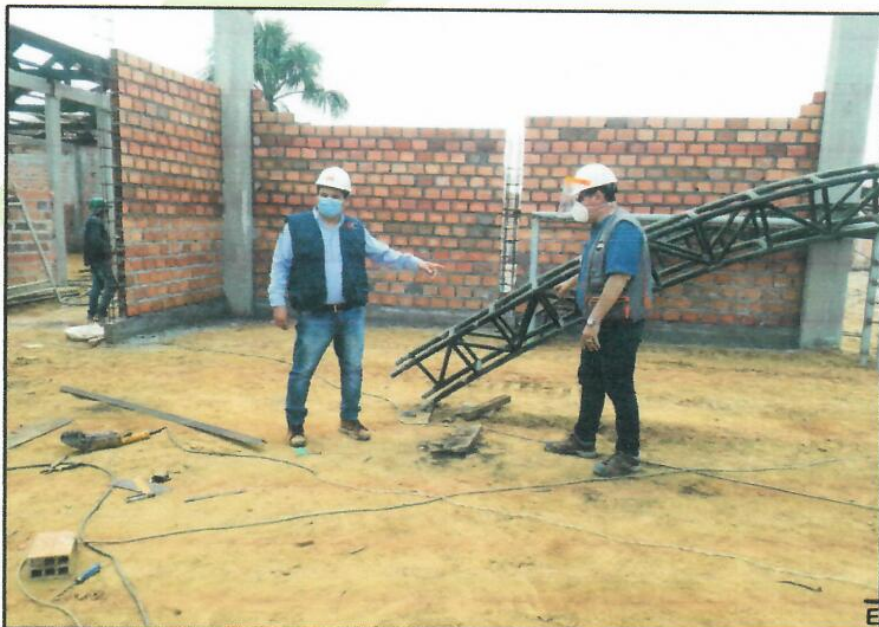
FOTO N°02: TRABAJOS DE ESTRUCTURAS METÁLICAS EN PATIO DE FORMACIÓN, MODULO V.

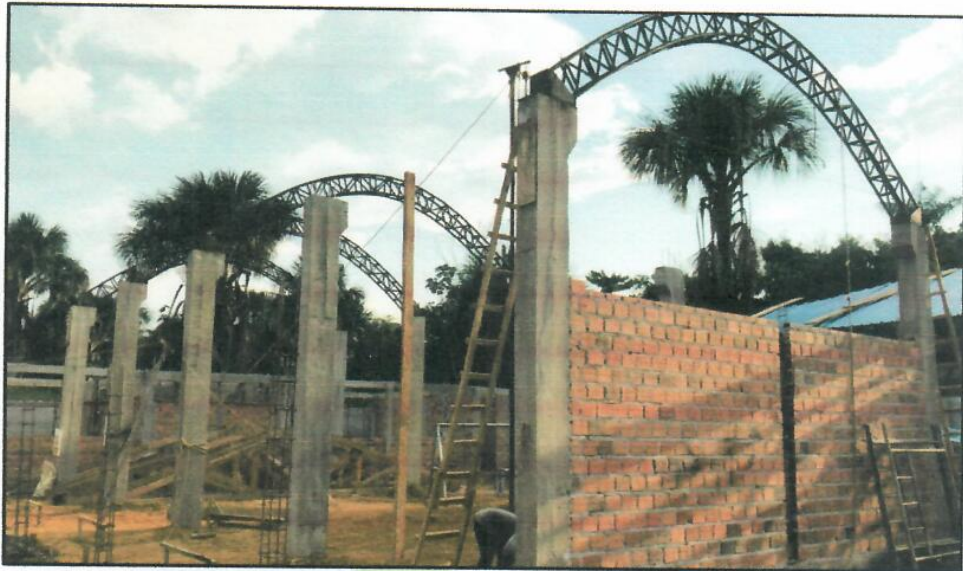
FOTO N°03: IZAJE DE TIJERALES METÁLICOS EN MODULO V.

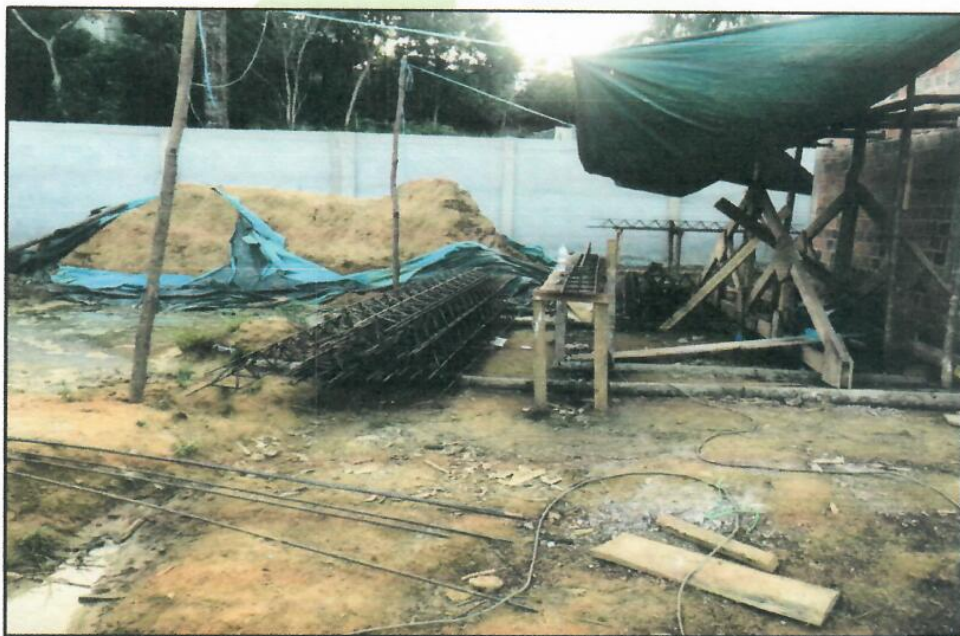
FOTO N° 04: VIGUETAS METALICAS DE PATIO DE FORMACIÓN.

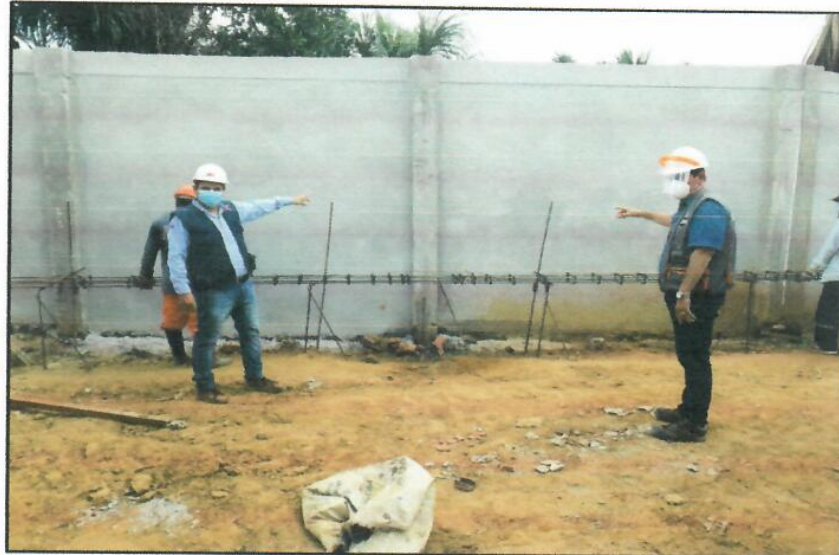
FOTO N°05: TARRALEO EN MURO INTERIOR EN CERCO PERIMÉTRICO.

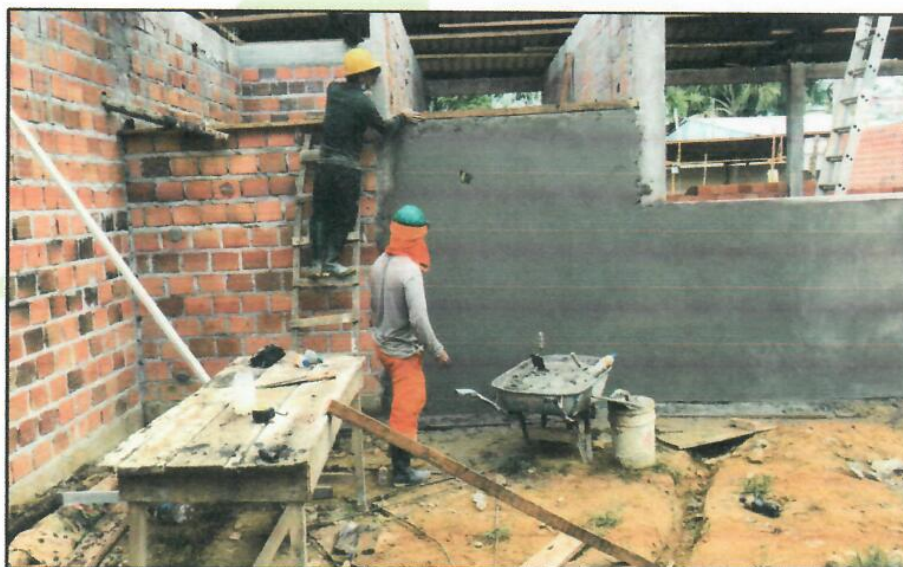
FOTO N°06: TARRALEO EN MURO EXTERIOR EN MODULO IV.

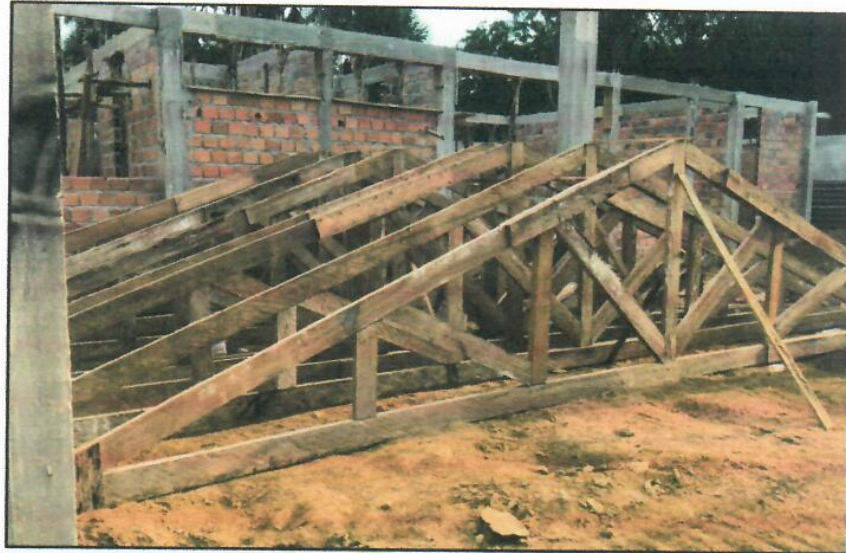
FOTO N° 07: CONFECCIÓN DE TIJERALES EN MODULO I Y PARA MODULO IV.

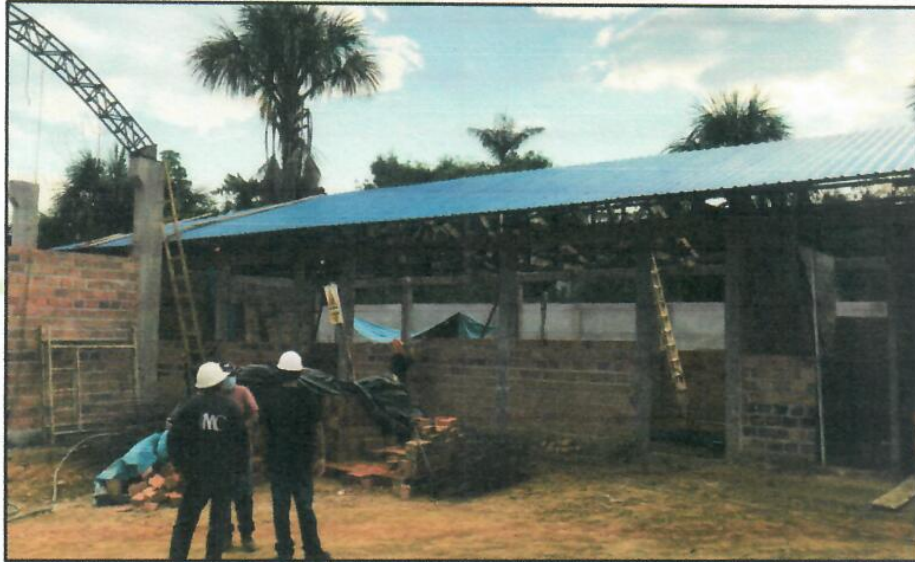
FOTO N° 08: INSTALACIÓN DE COBERTURA CORRUGADA EN MODULO I Y MODULO IV.

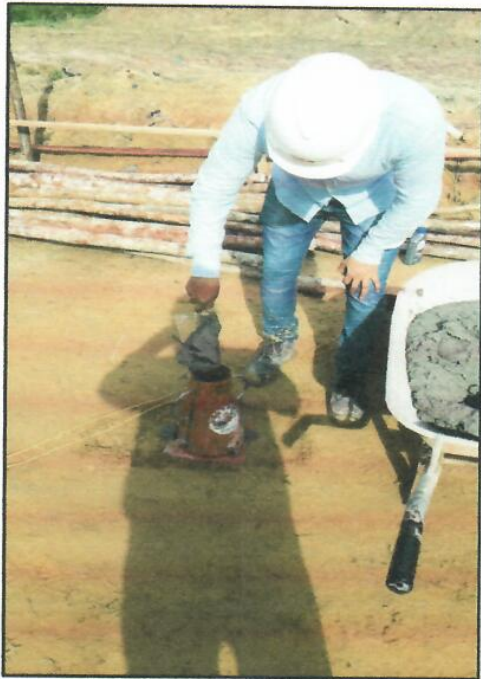
FOTO N°09: ENSAYO DE SLUMB EN MORTERO.

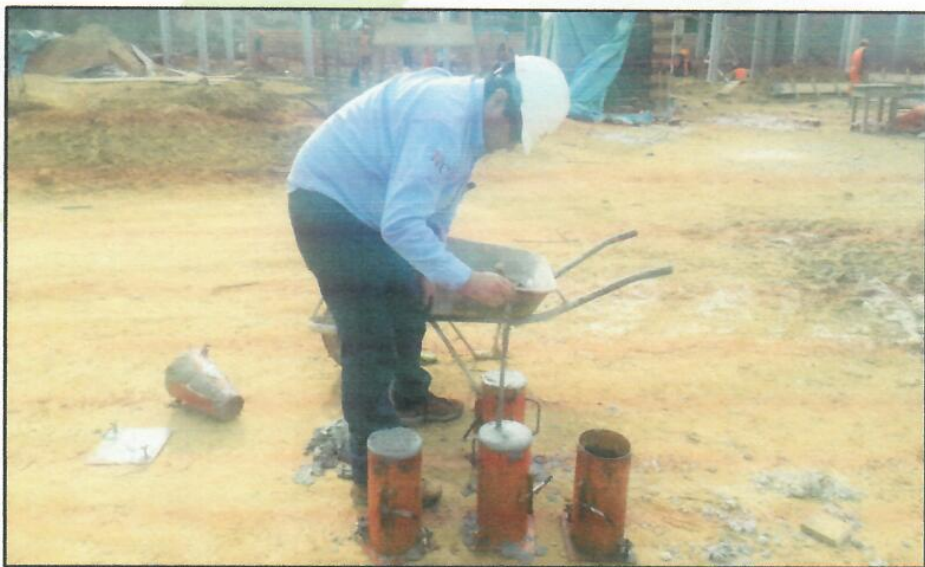
FOTO N°10: MUESTREO DE MORTERO EN PROBETAS, PARA LUEGO VERIFICAR RESISTENCIA A LA COMPRESION DE CADA UNO DE LOS ELEMENTOS ESTRUCTURALES VACEADOS EN OBRA.
