PANEL FOTOGRÁFICO.

DIRECCION: ATLANTIDA N° 314

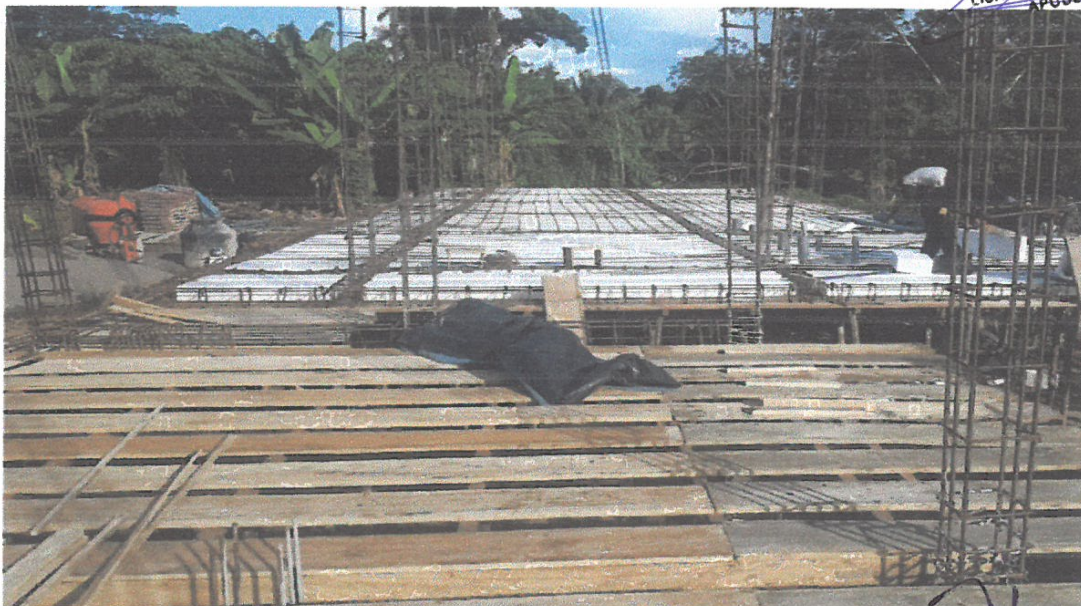
FOTO N°02: Se observa el trabajo de encofrado, colocación de Tecnopor y habilitación de acero para la losa aligerada.

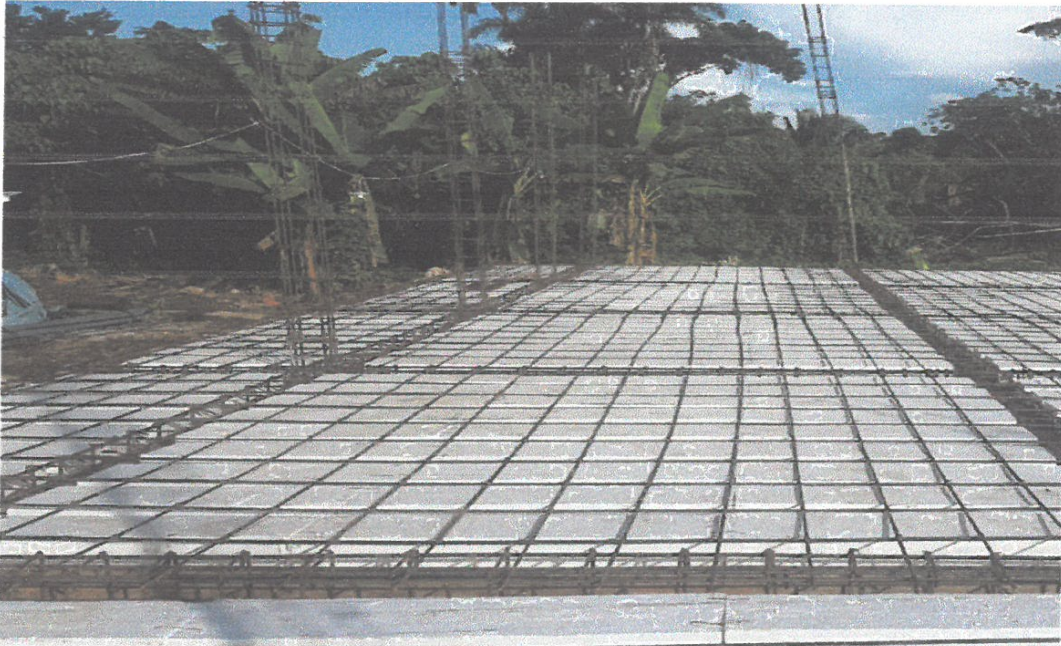
FOTO N°03: En la foto se observa la distribución de los aceros de refuerzos, las vigas de acero y el Tecnopor.

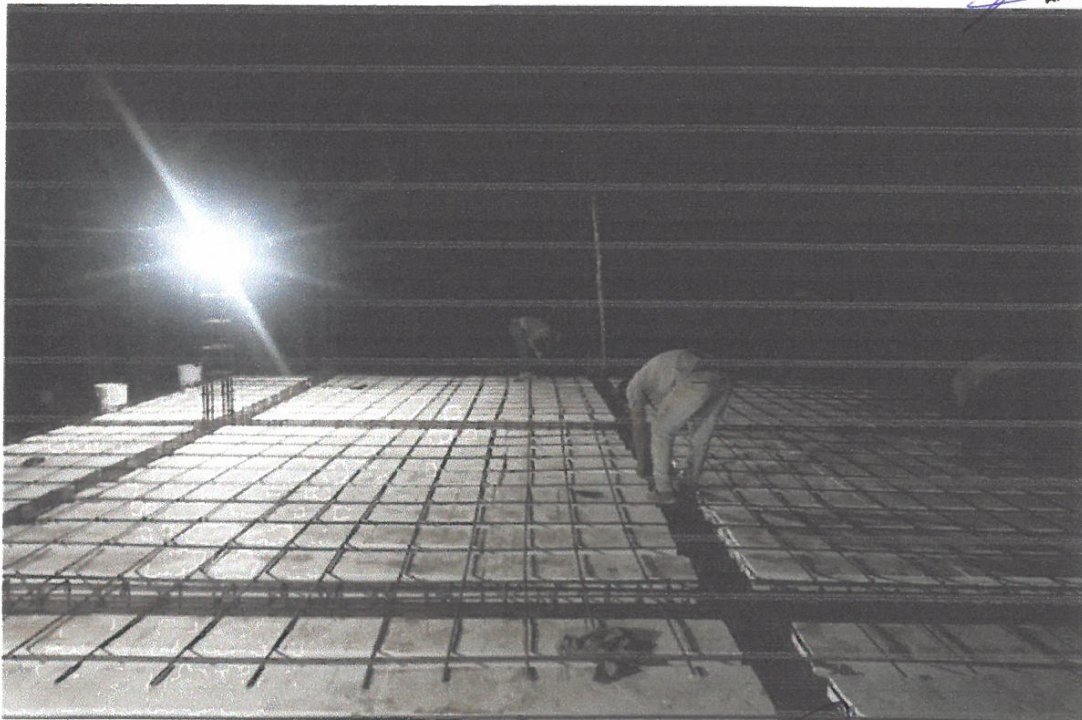
FOTO N°04: se observa los trabajos de amarre de los aceros de refuerzos.

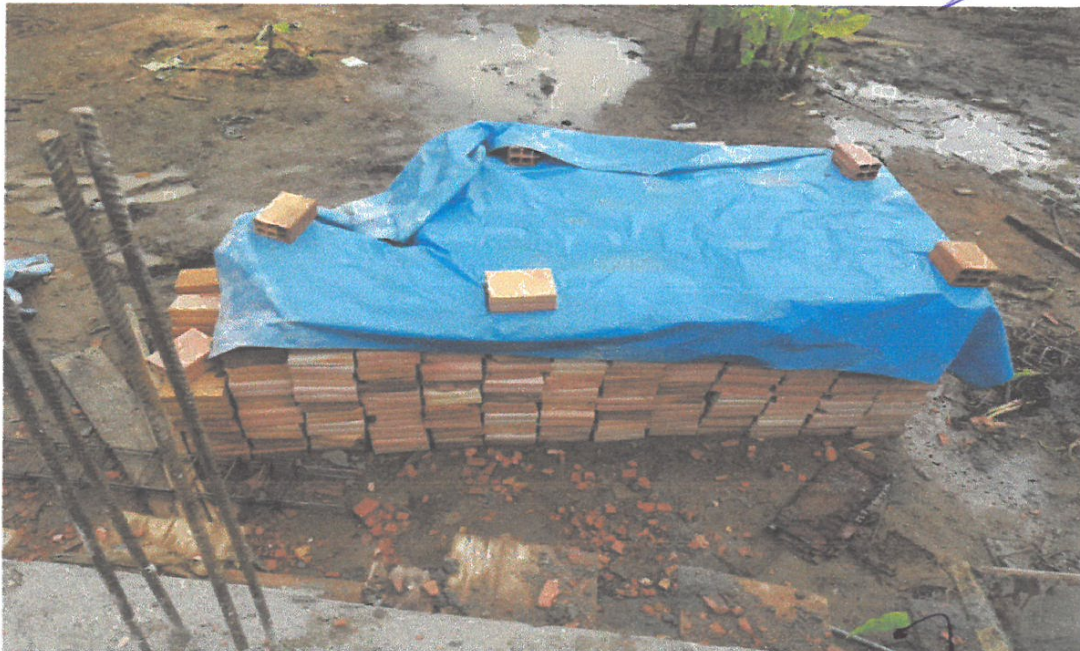
FOTO N°06: EN LA FOTO, se muestra el acopio o almacenamiento de ladrillo para la posterior construcción de los muros.

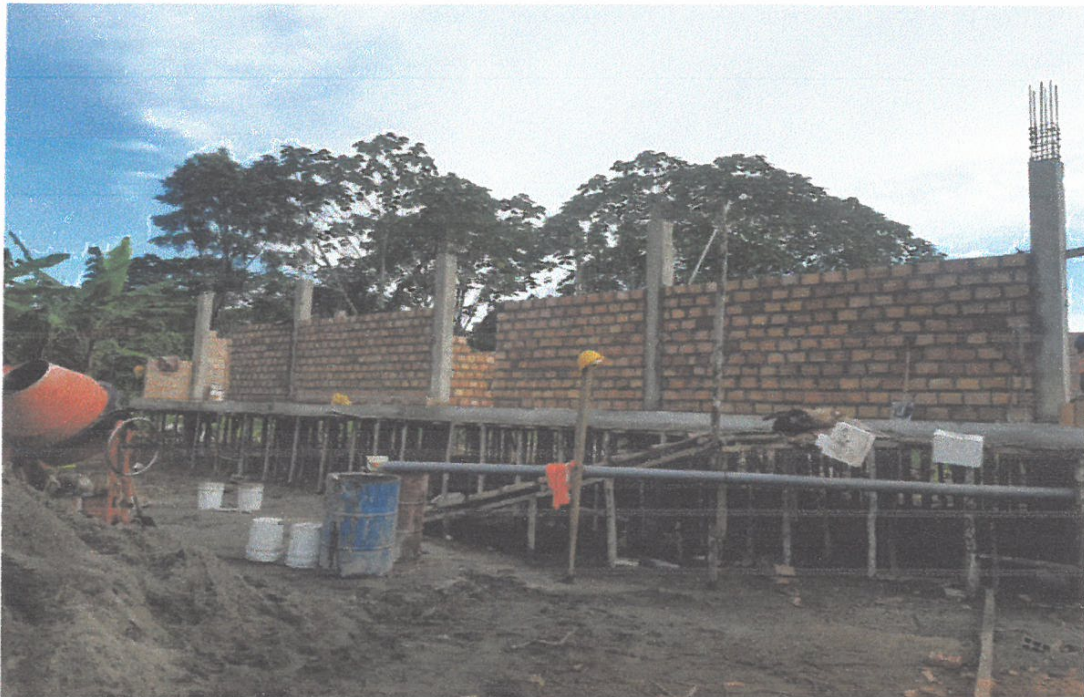
FOTO N°07: EN LA FOTO, se muestra la vista panorámica del estado de la obra
