"MEJORAMIENTO DEL SERVICIO EDUCATIVO EN LOS NIVELES DE INICIAL Y PRIMARIA DE LA I.E.I.P N°60640, BARRIO REQUENILLO, CIUDAD DE REQUENA, DISTRITO DE REQUENA, PROVINCIA DE REQUENA, DEPARTAMENTO DE LORETO".

<p>CONSORCIO REQUENO</p>	<p>PANEL FOTOGRAFICO</p> <p>OBRA: "MEJORAMIENTO DEL SERVICIO EDUCATIVO EN LOS NIVELES DE INICIAL Y PRIMARIA DE LA I.E.I.P N°60640, BARRIO REQUENO, CIUDAD DE REQUENA, DISTRITO DE REQUENA, PROVINCIA DE REQUENA, DEPARTAMENTO DE LORETO".</p>

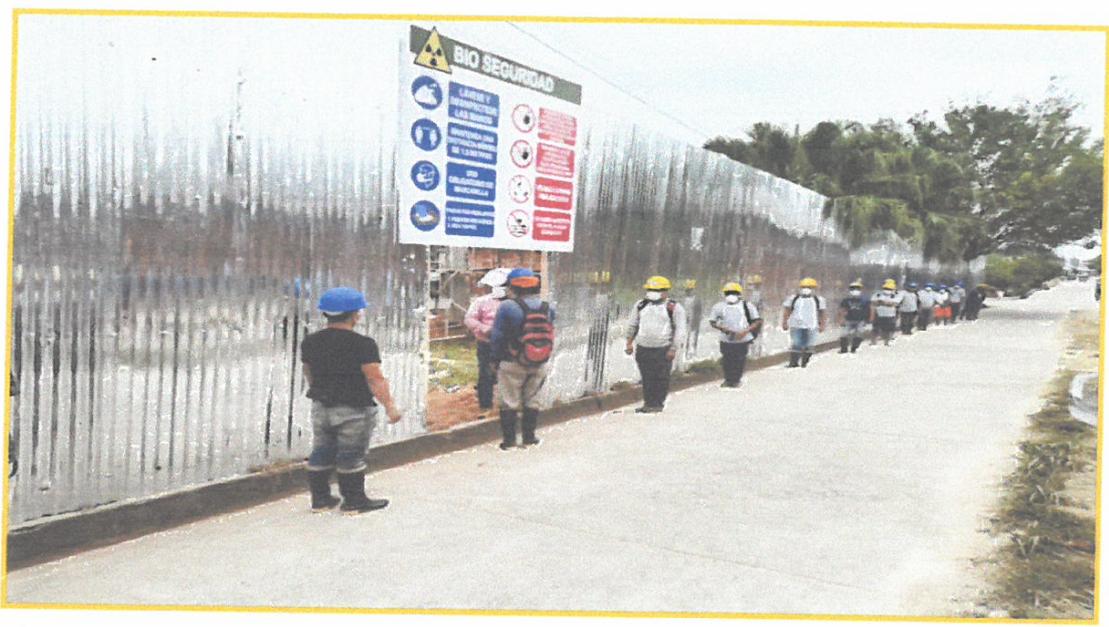
FOTO N°01: Vista Panorámica de Personal Cumpliendo el Lineamiento de Bioseguridad, Control de Temperatura, Respetando el Distanciamiento Social.

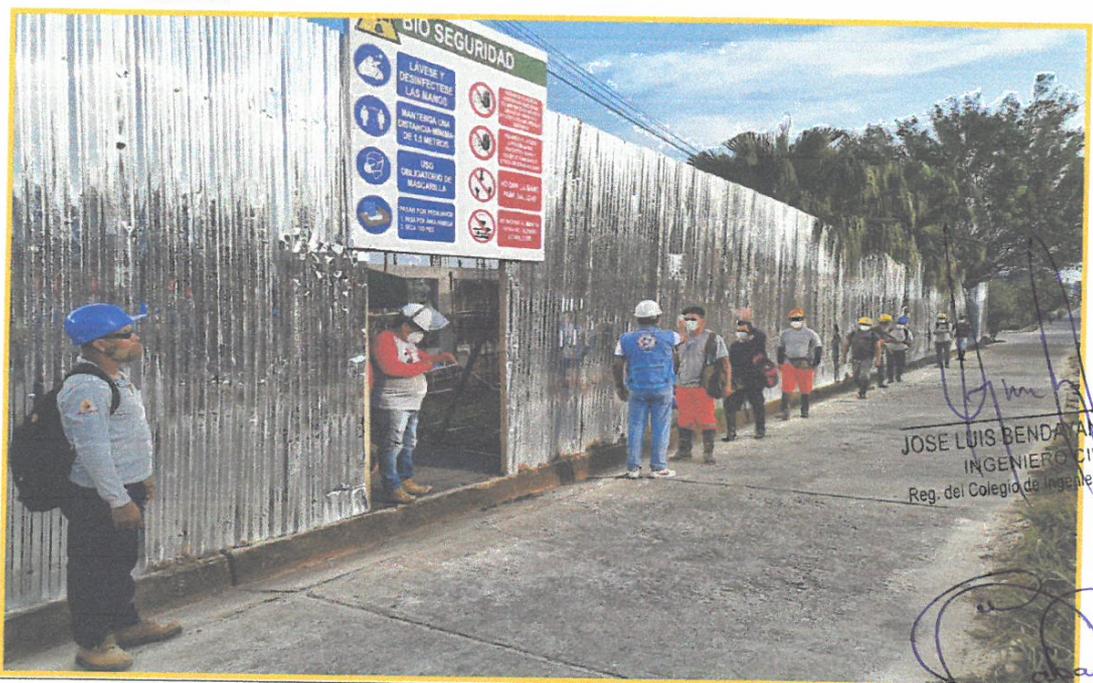
FOTO N°02: Vista Panorámica de Personal Cumpliendo el Lineamiento de Bioseguridad, Control de Temperatura, Respetando el Distanciamiento Social.

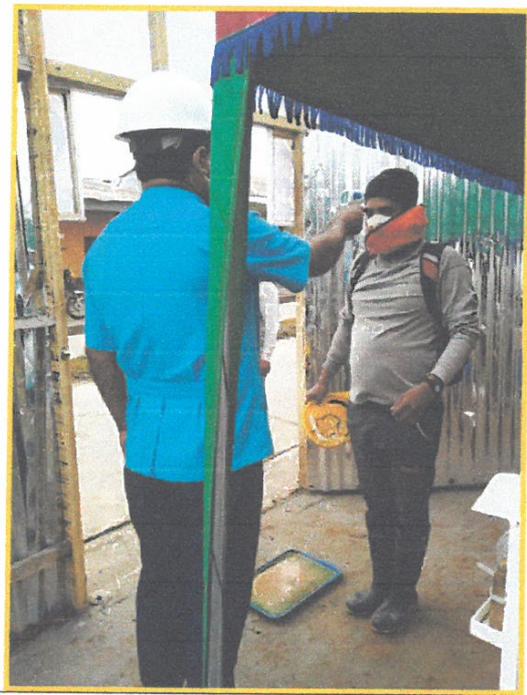
FOTO N°03: Se Observa Ingreso de Personal Cumpliendo el Lineamiento de Bioseguridad, Control de Temperatura.

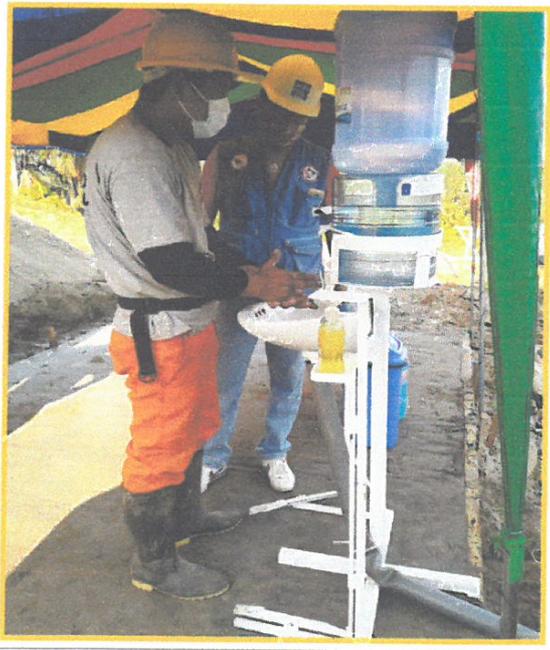
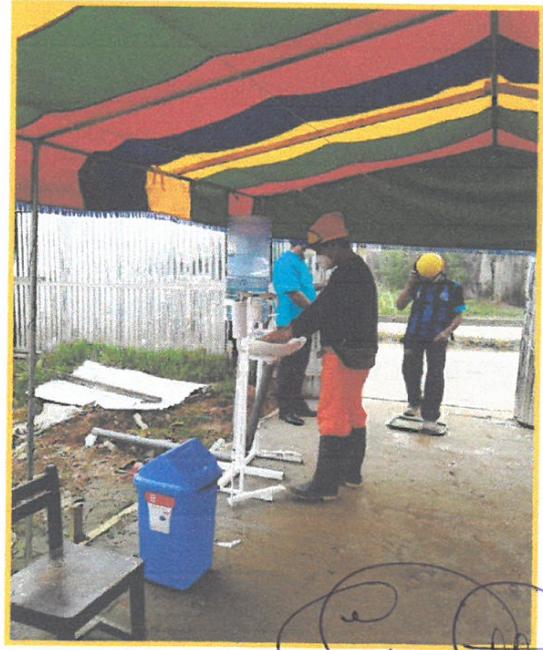
FOTO N°04: Se Observa Ingreso del Personal Cumpliendo el Lineamiento de Bioseguridad, Lavado y Desinfección de Manos

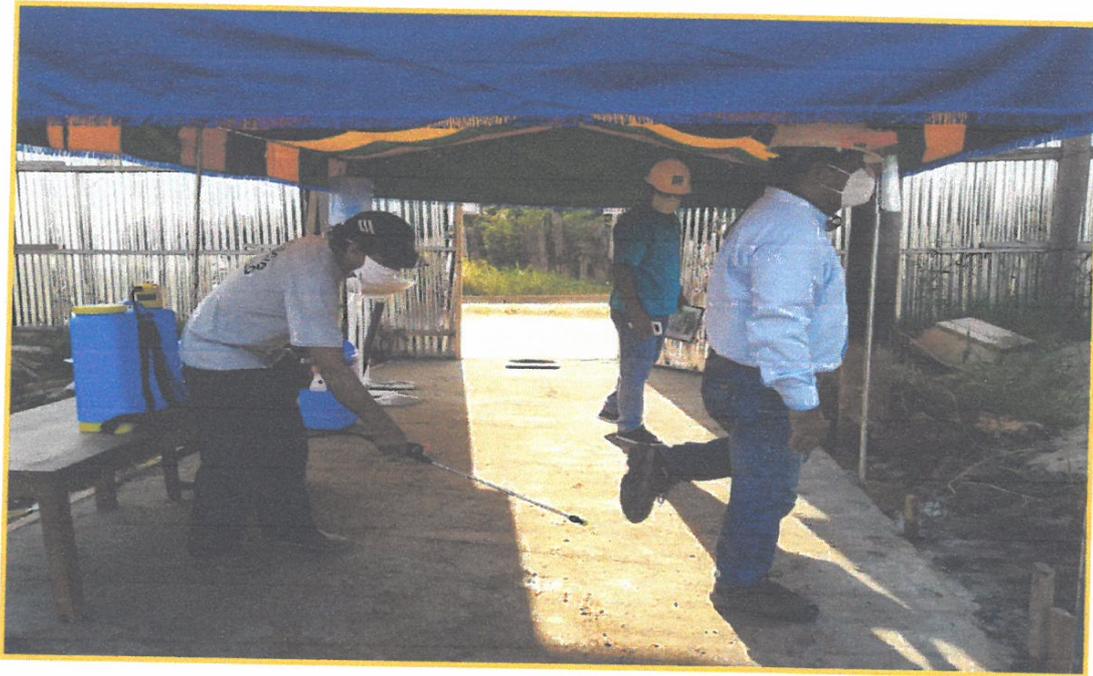
FOTO N°05: Se Observa Ingreso del Personal Cumpliendo el Lineamiento de Bioseguridad, Desinfección de Calzados.

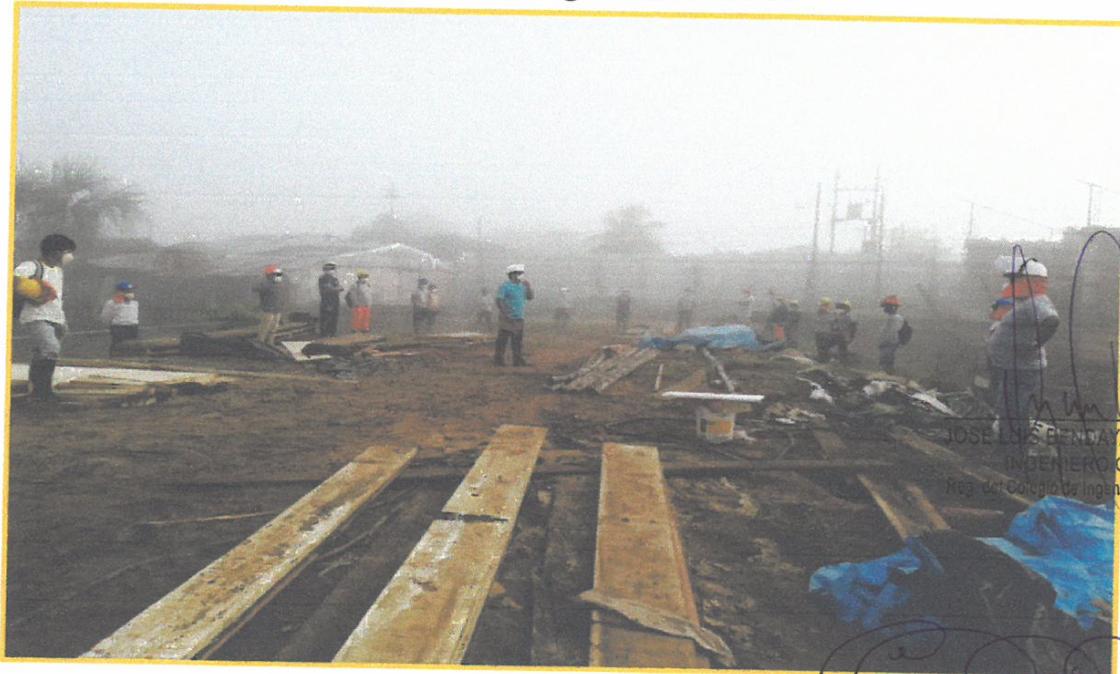
FOTO N°06: Se Observa Charlas de Bioseguridad de Obra.

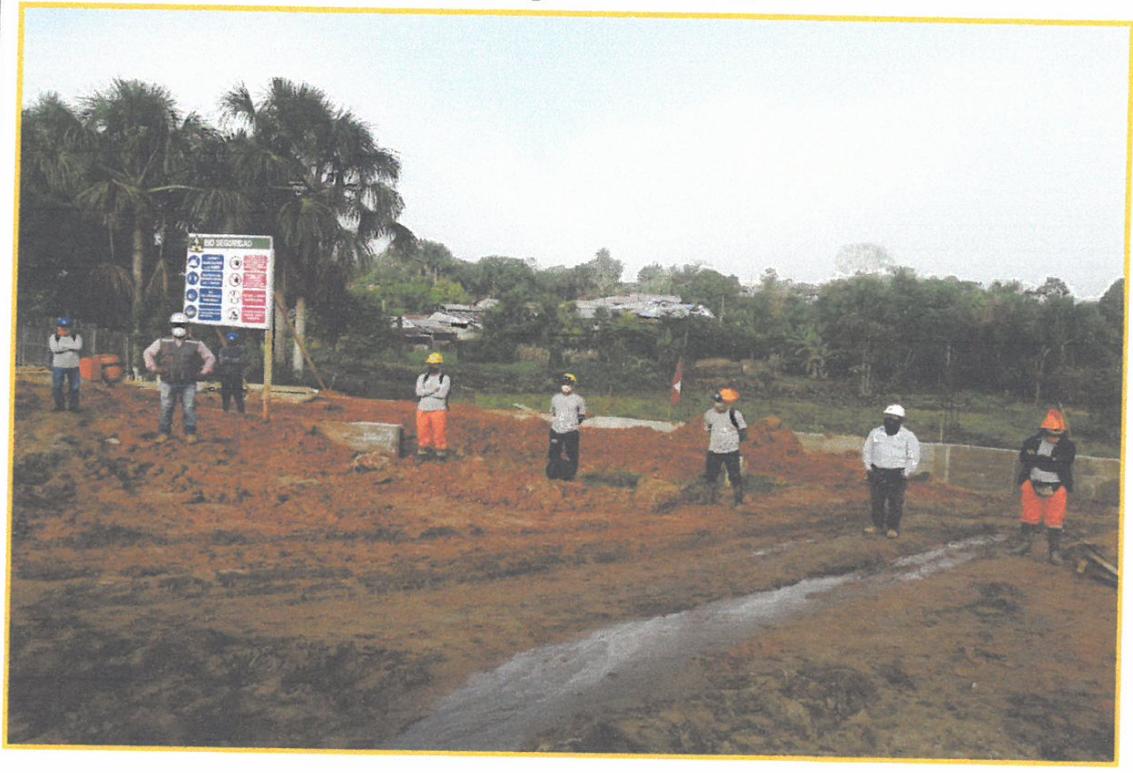
FOTO N°07: Se Observa Charlas de Seguridad en Obra.

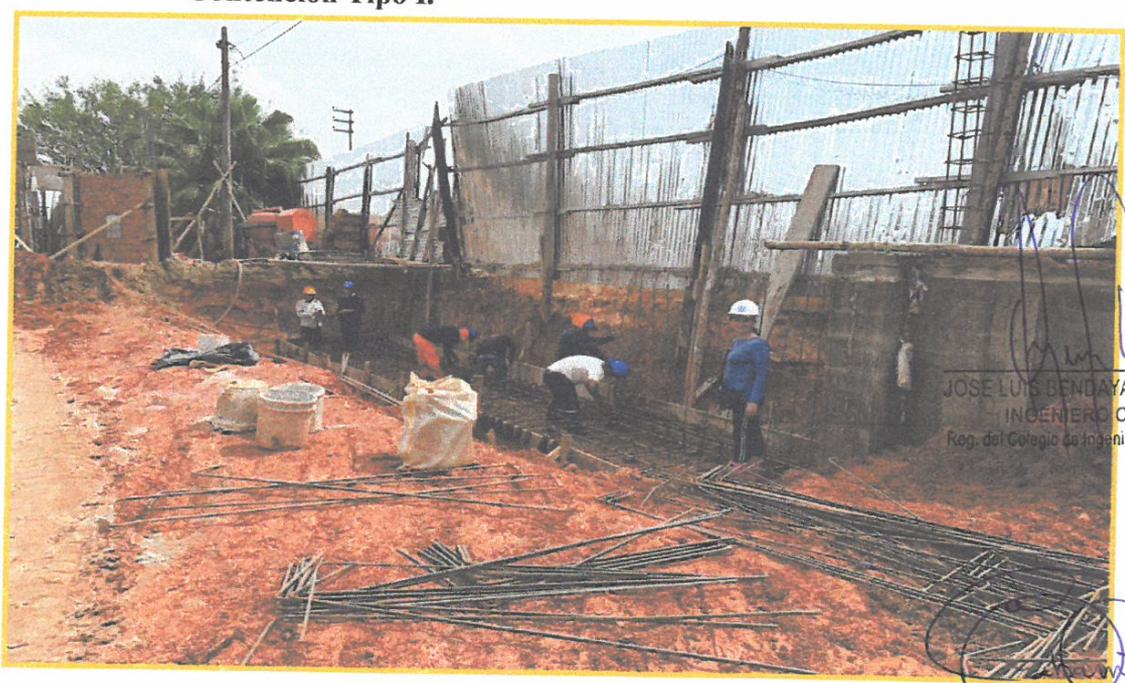
FOTO N°08: Se Observa los Trabajos de Habilitación de Acero en Muro de Contención Tipo I.

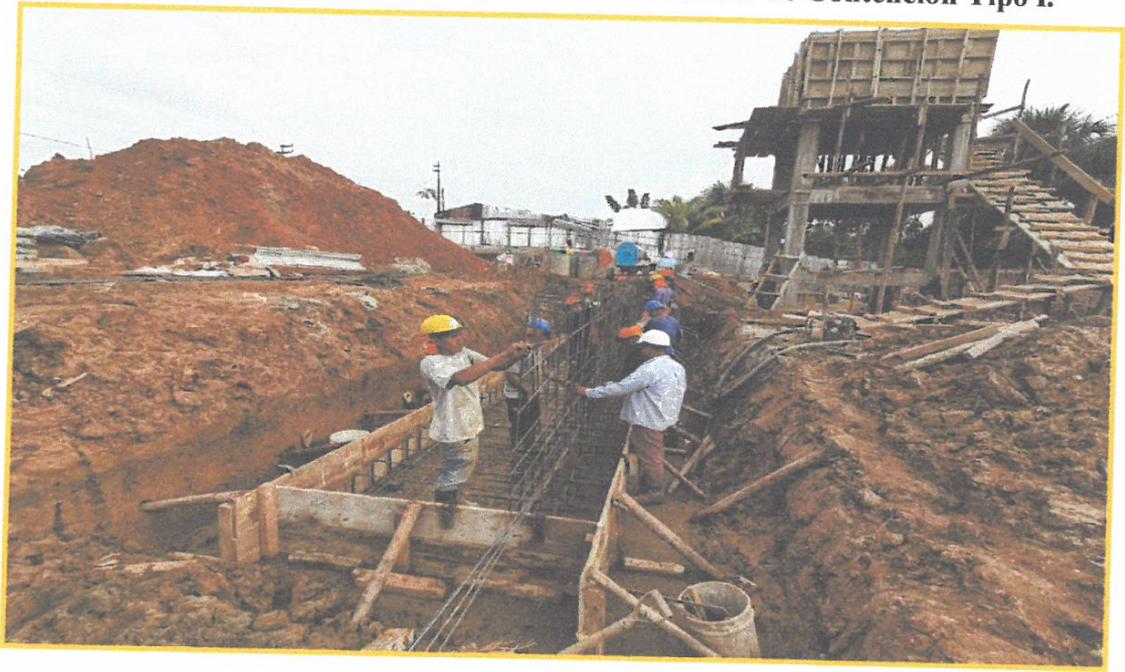
FOTO N°09: Habilitación de Acero y Encofrado de Muro de Contención Tipo I.

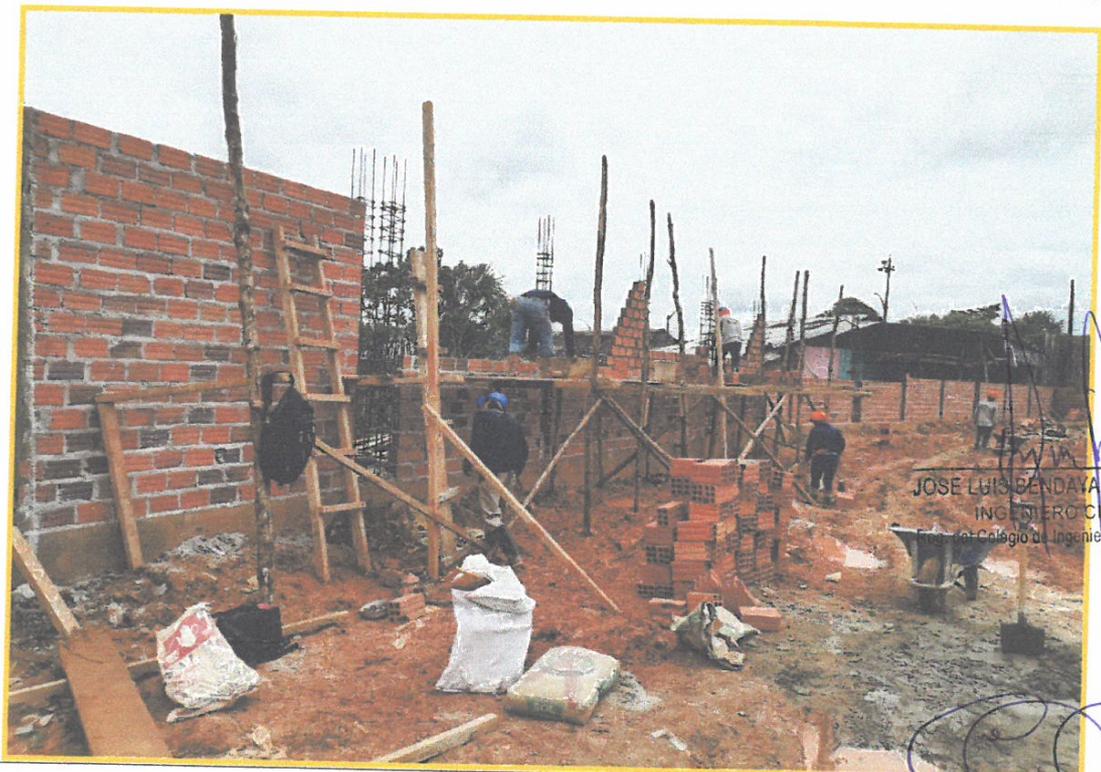
FOTO N°10: Se Observa los Trabajos de Asentado de Ladrillo en Muro Perimétrico.

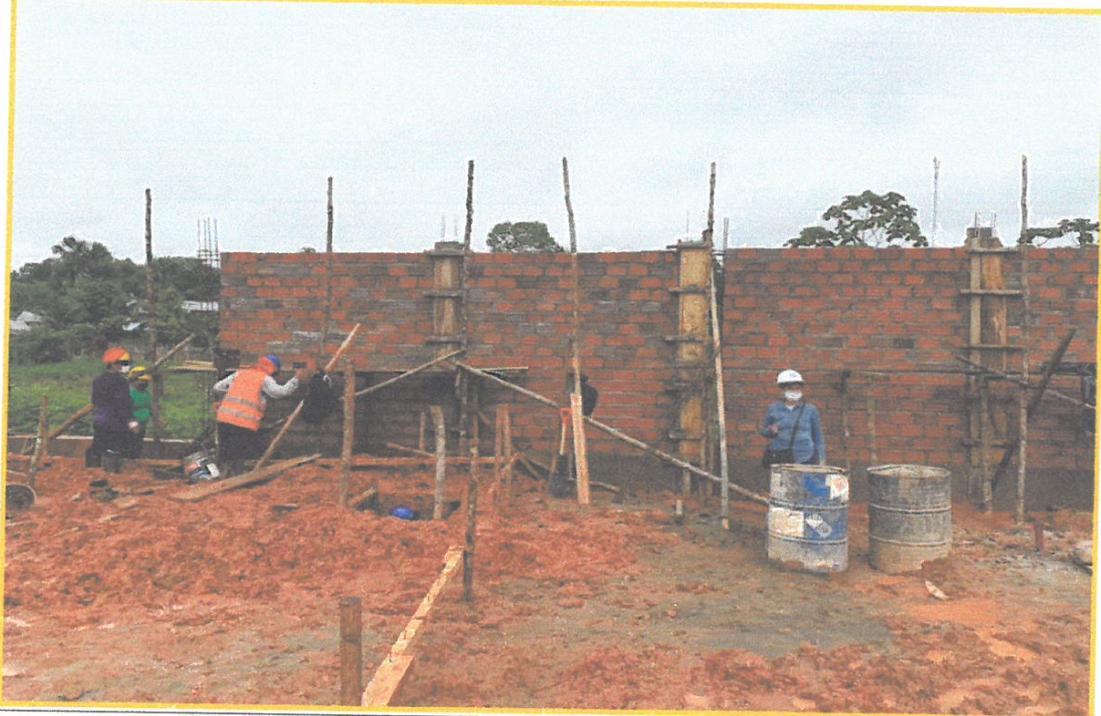
FOTO N°11: Vista Panorámica de Asentado de Ladrillo en Muro Perimétrico

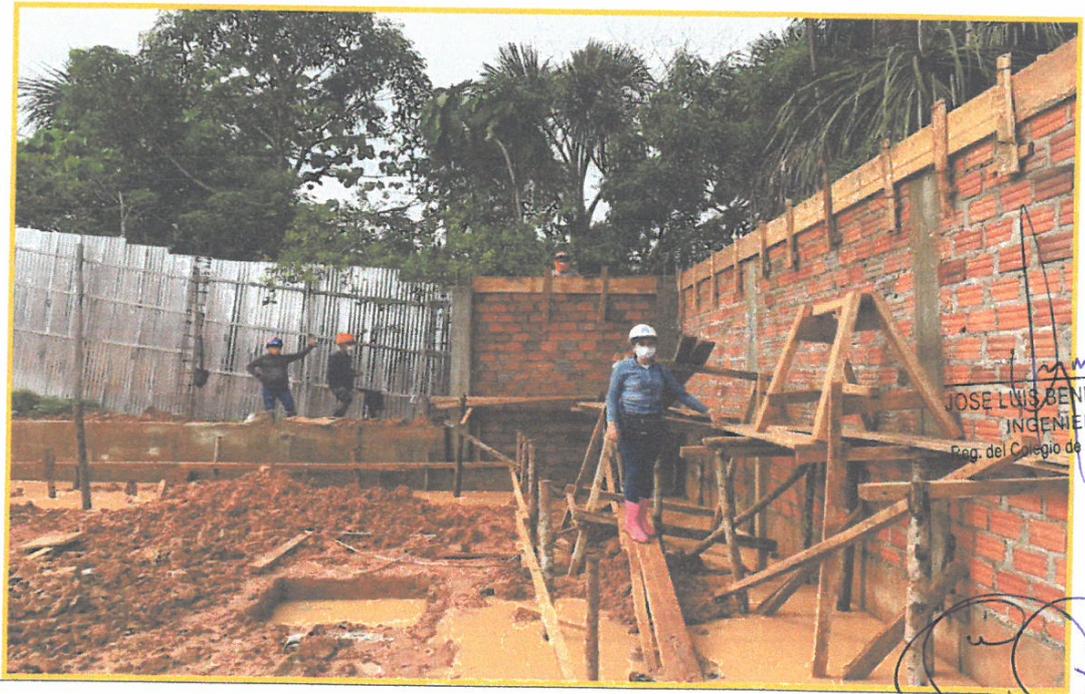
FOTO N°12: Vista Panorámica de Encofrado para Vaceo de Mortero en Vigas de Cerco Perimétrico.

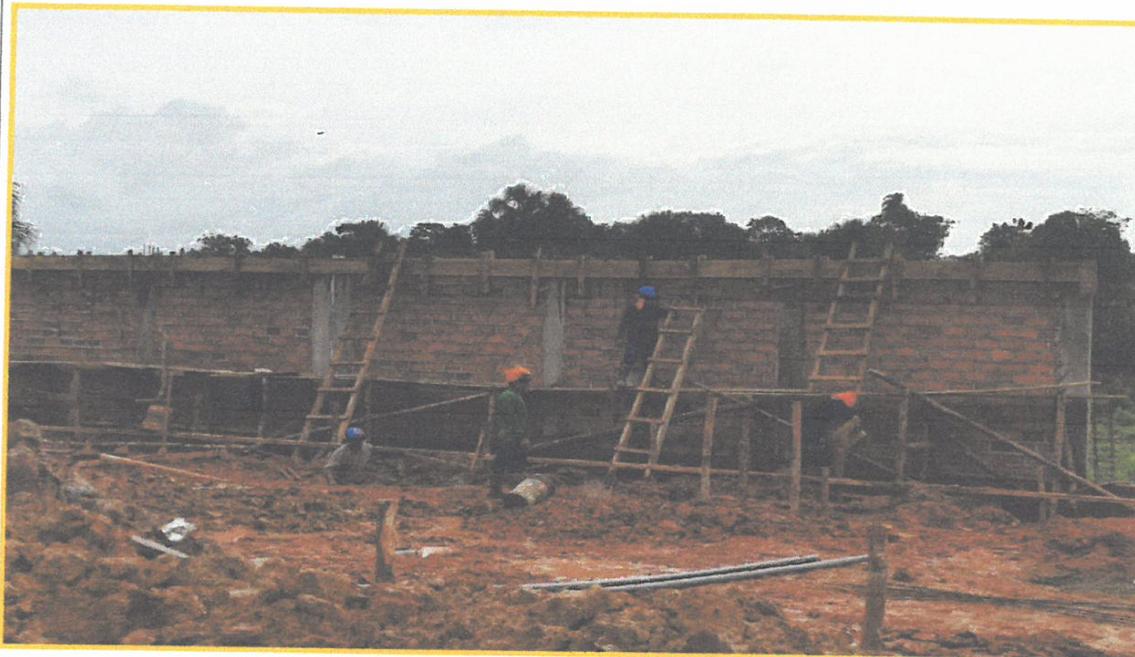
FOTO N°13: Vista Panorámica de Encofrado para Vaceo de Mortero en Vigas de Cerco Perimétrico.

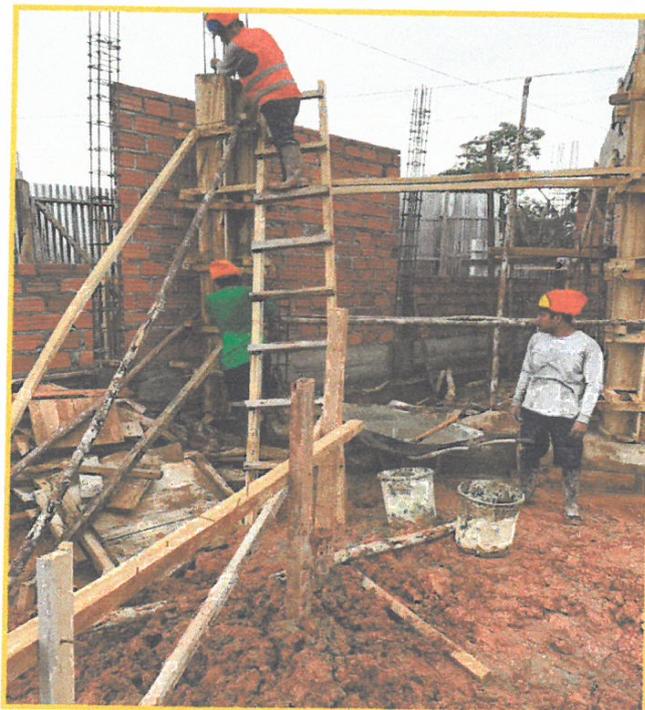
FOTO N°15: Se Observa los Trabajos de Encofrado en Columnas.

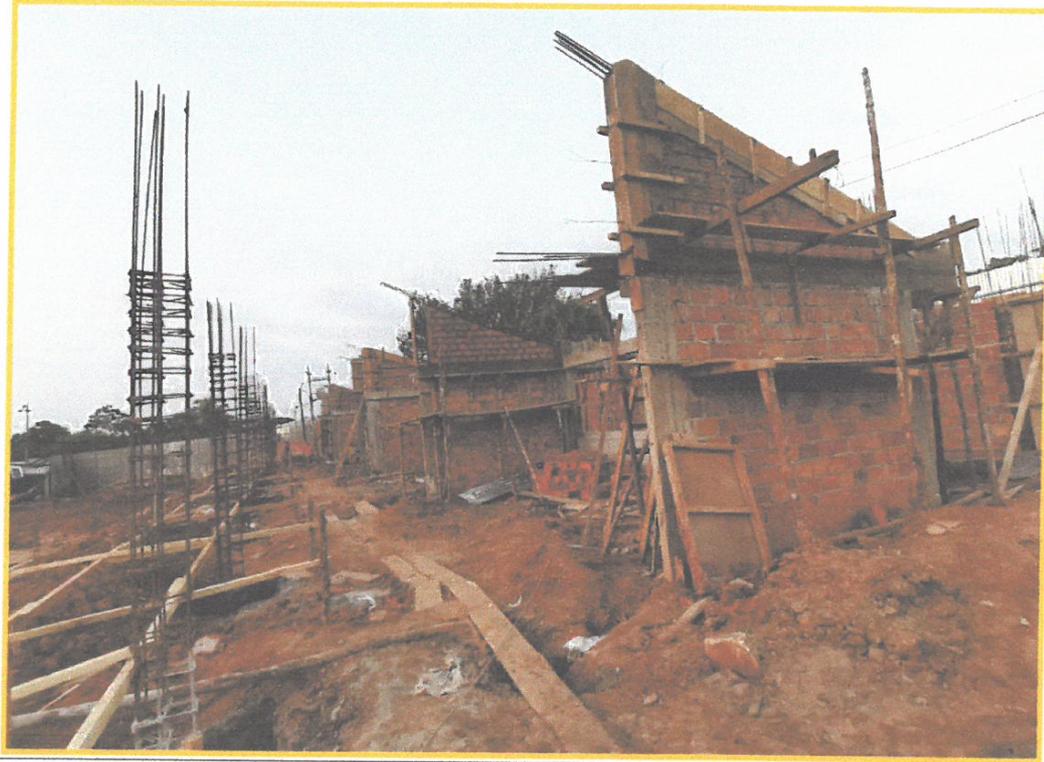
FOTO N°16: Vista Panorámica de Encofrado en Viga Tímpano.

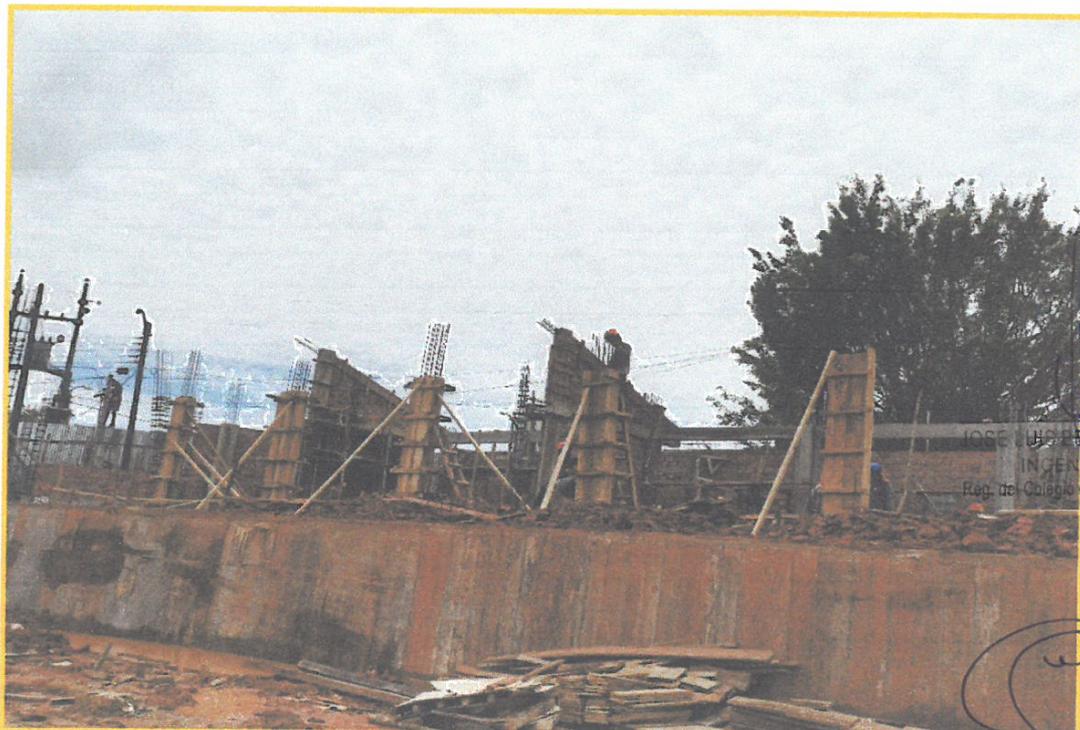
FOTO N°17: Se Observa Los Trabajos de Encofrado de Columnas.

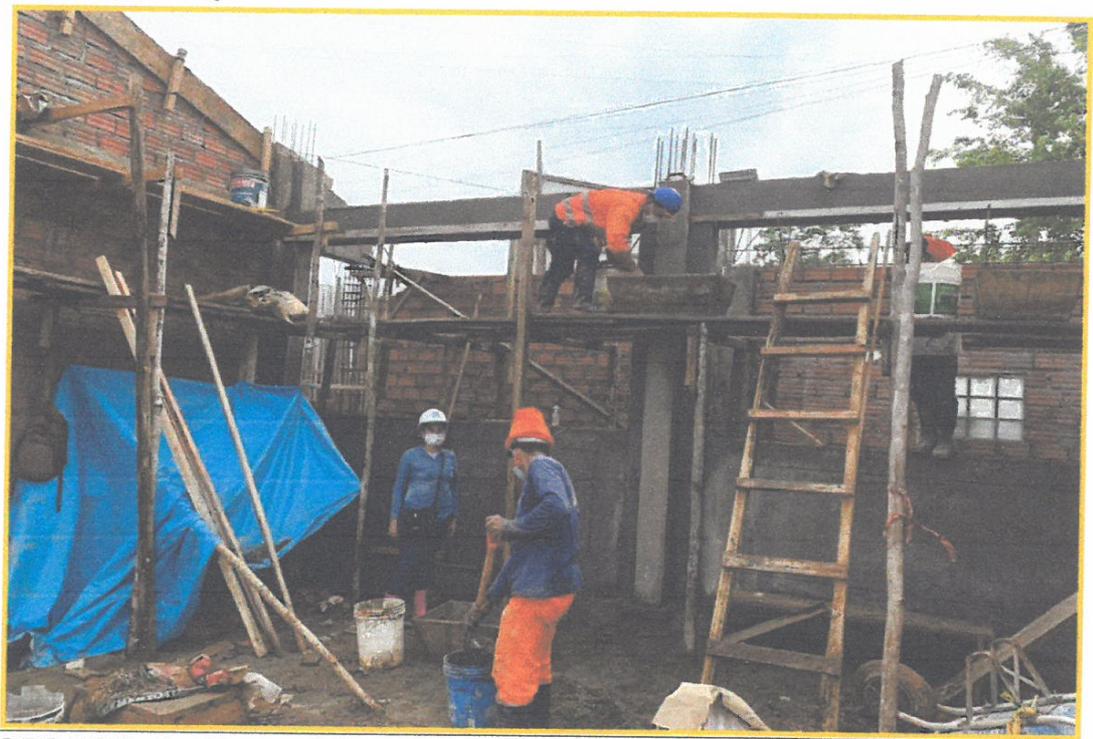
FOTO N°18: Se Observa los Trabajos de Tarrajeo de Columnas y Vigas del Módulo 03 y04.

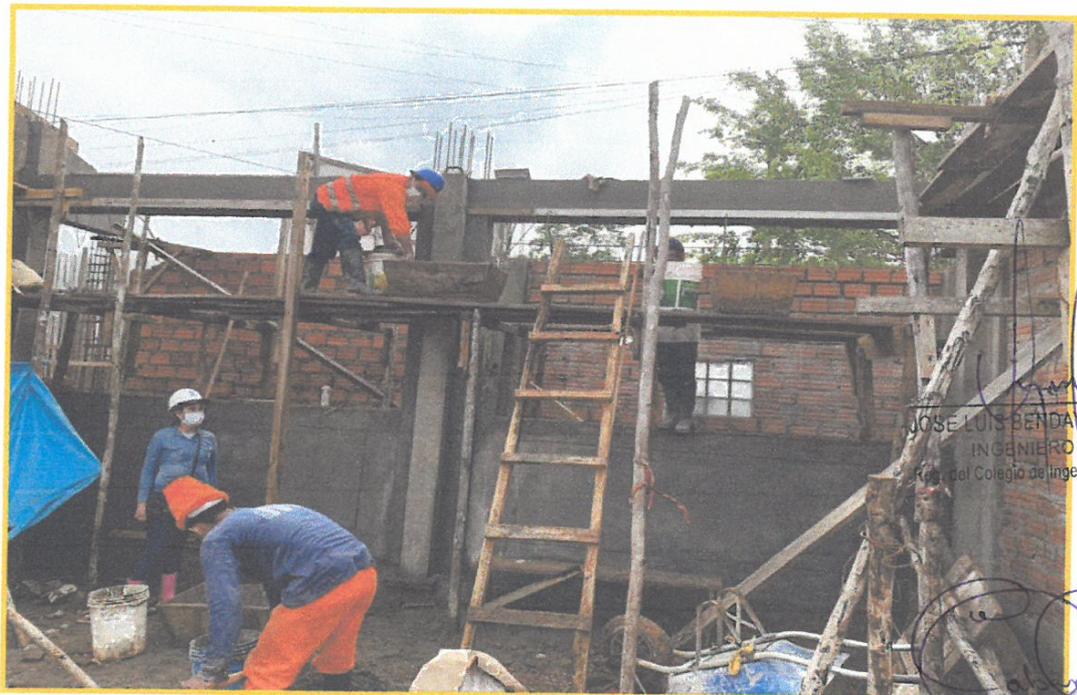
FOTO N°19: Se Observa los Trabajos de Tarrajeo de Columnas y Vigas del Módulo 03 y04.

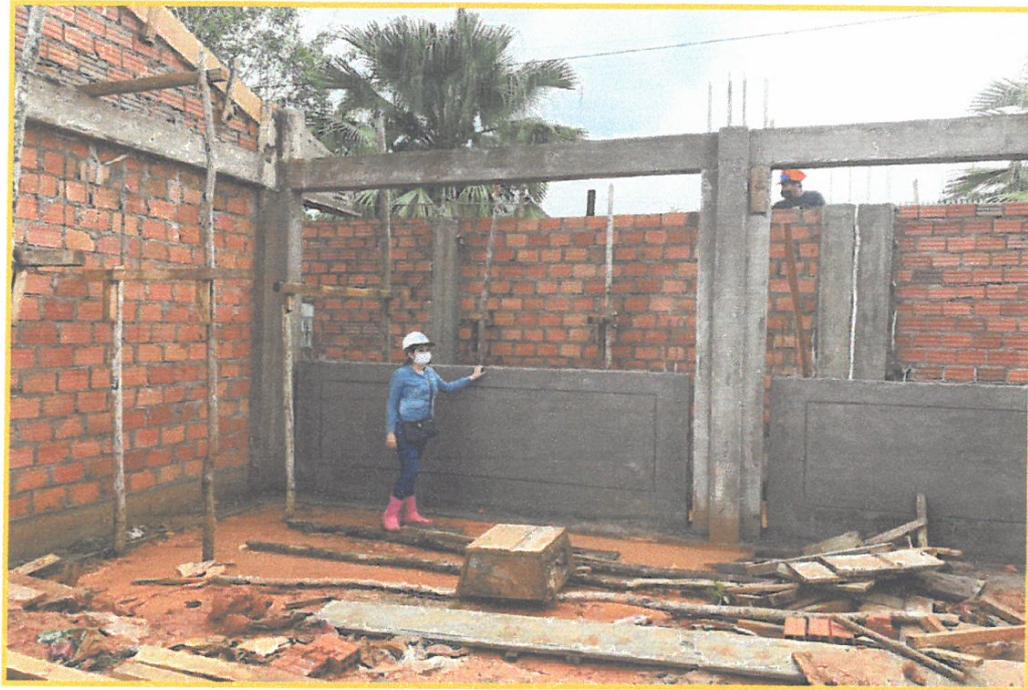
FOTO N°20: Vista Panorámica de Trabajos de Tarrajeo de Columnas y Vigas del Modulo 03 y 04.

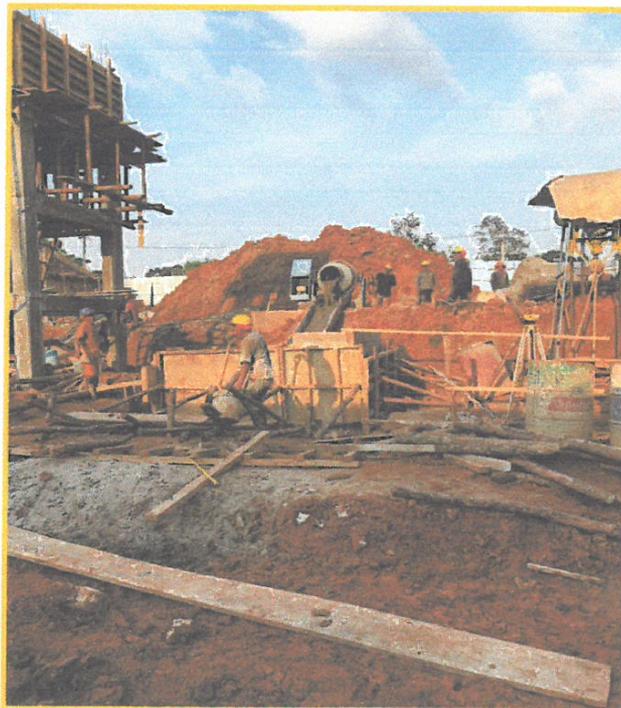
FOTO N°21: Vista Panorámica, Vaceo de Mortero en Tanque Cisterna .

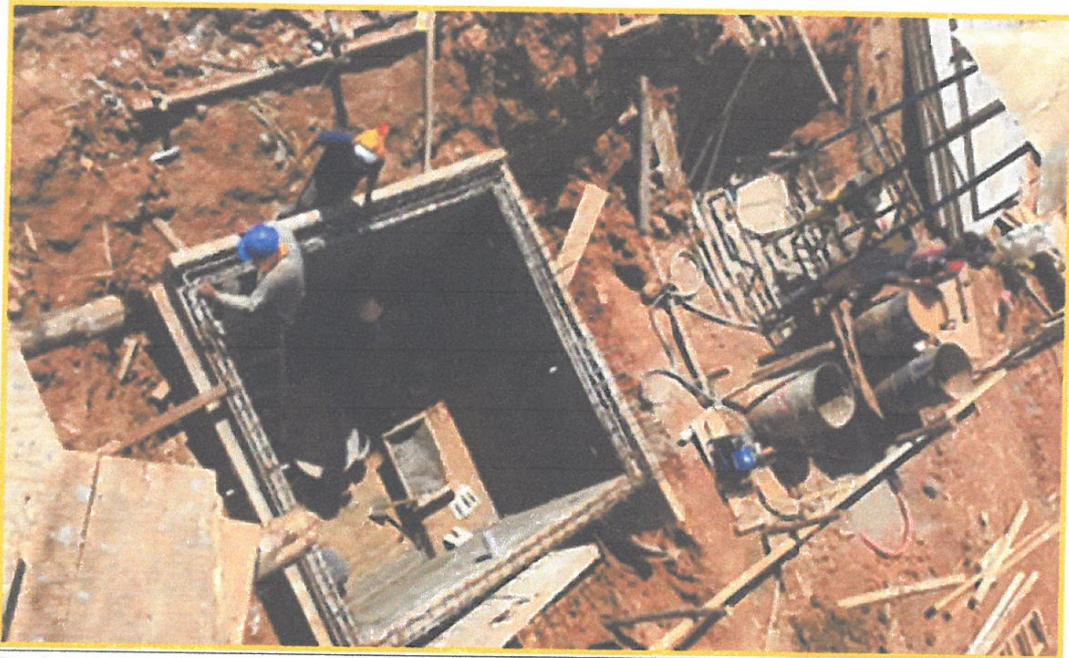
FOTO N° 22: Vista Panorámica de Tanque Cisterna.

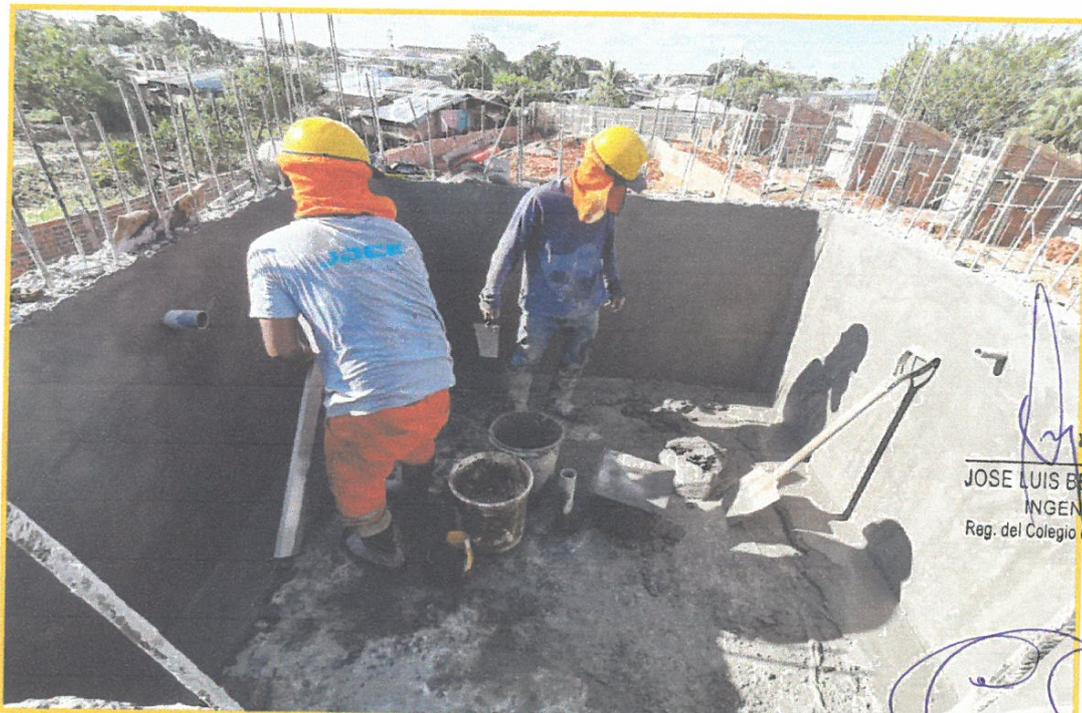
FOTO N° 23: Se observa los Trabajos de Tarrajeo en Cuba de Tanque.

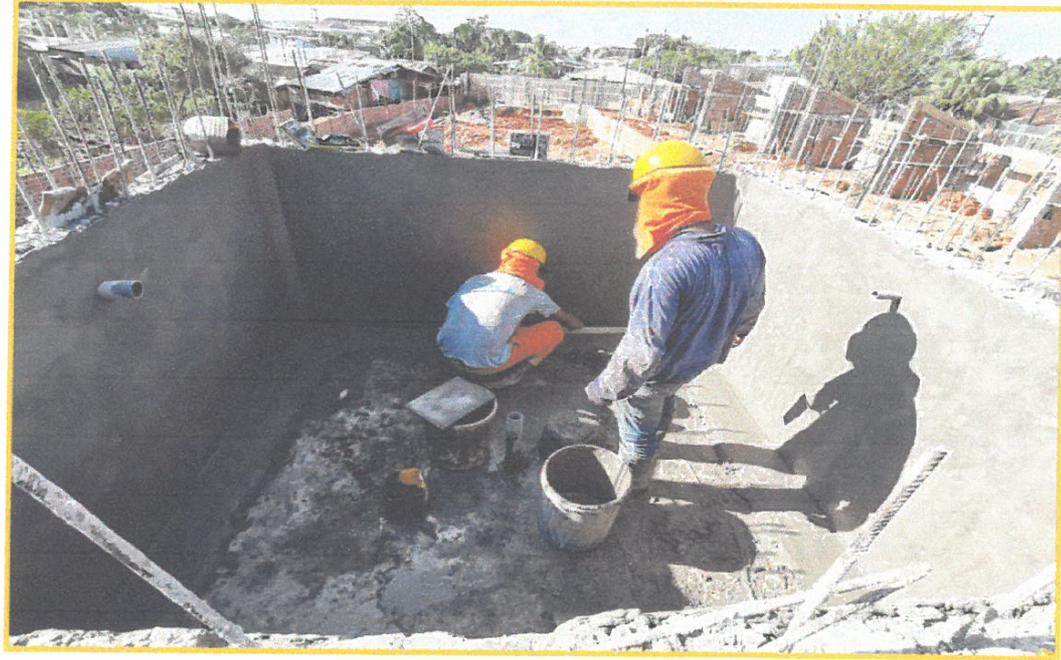
FOTO N° 24: Se observa los Trabajos de Tarrajeo en Cuba de Tanque.

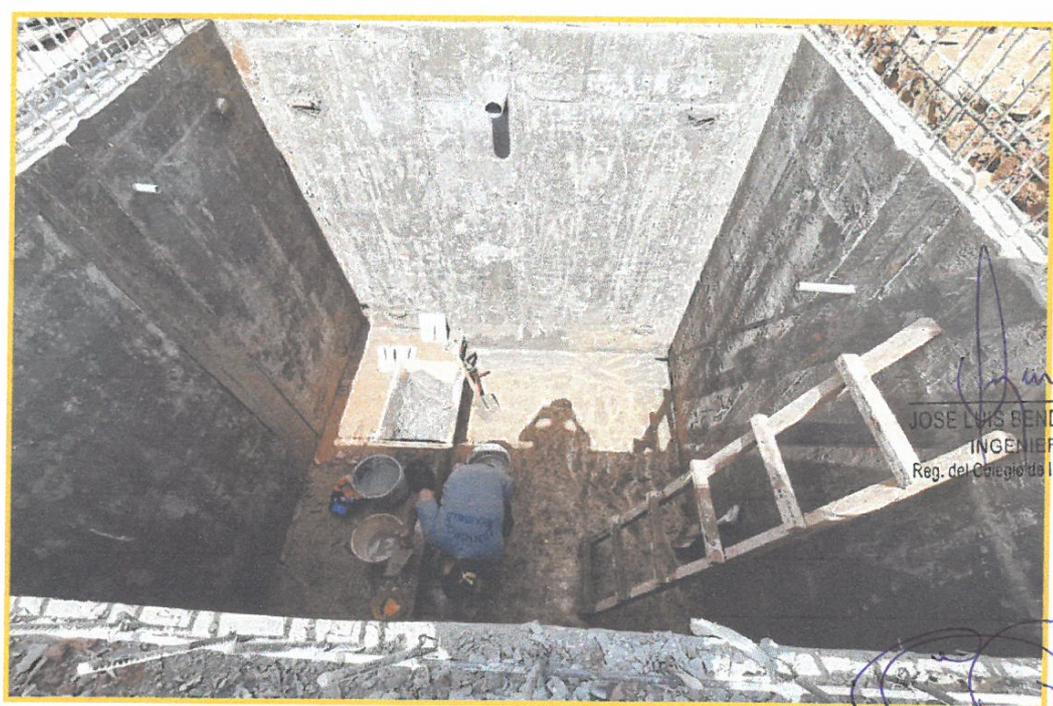
FOTO N° 25: Se observa los Trabajos Terminados de Tarrajeo en Tanque Cisterna.
