CONSORCIO ISLANDIA 2

PANEL FOTOGRAFICO

LORETO
OBRA: MEJORAMIENTO Y AMPLIACIÓN DE LOS SERVICIOS DEL C.S. ISLANDIA DE YAVARI, DISTRITO DE YAVARI, PROVINCIA DE MARISCAL RAMÓN CASTILLA - LOR
EJECUTOR : CONSORCIO ISLANDIA 2
MONTA CONTRACTUAL : S/ 24'444,251.71 SIN IGV
MODALIDAD : A SUMA ALZADA
PLAZO DE EJECUCIÓN : 360 DÍAS CALENDARIOS

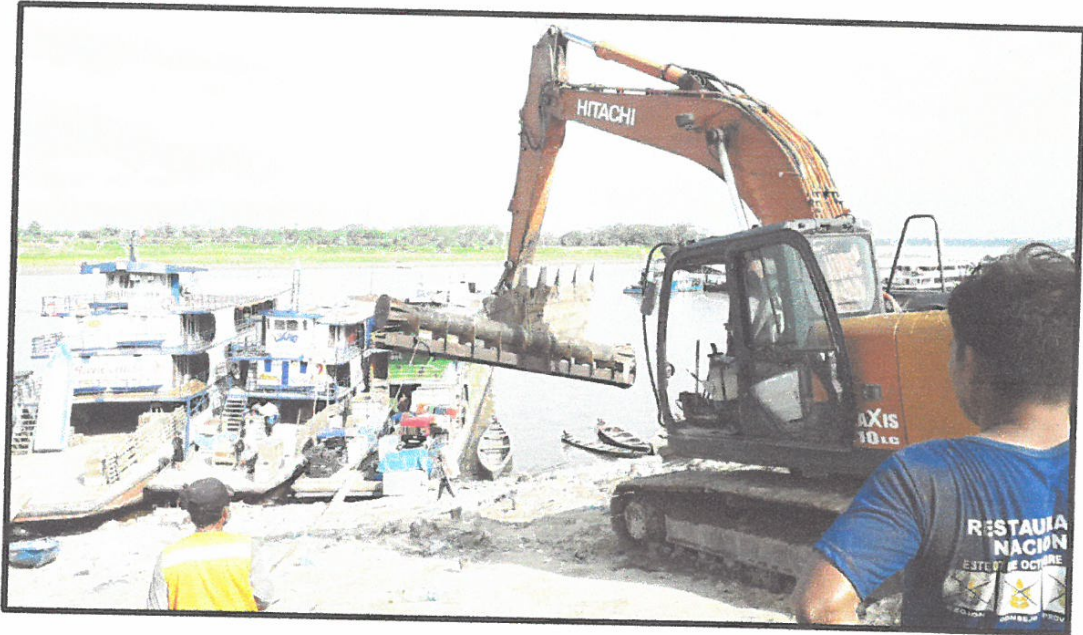
ENVIO DE MAQUINARIAS, HERRAMIENTAS Y MATERIALES DE CONSTRUCCION, A LA LOCALIDAD DE ISLANDIA POR VIA FLUVIAL.

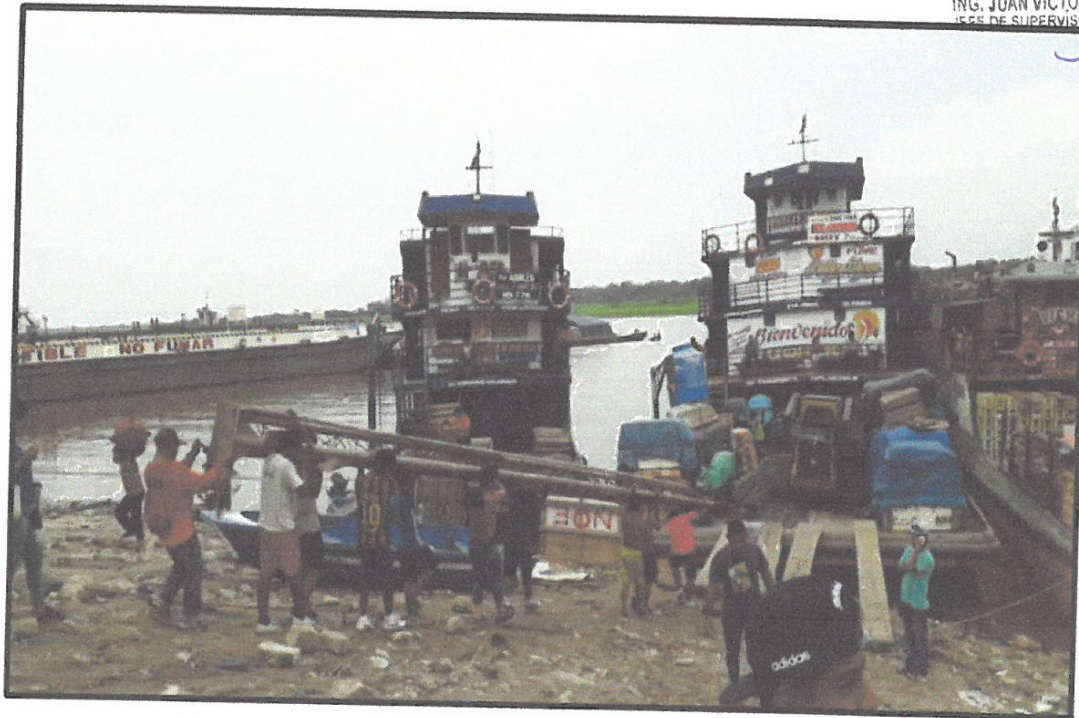
ENVIO DE MATERIALES DE CONSTRUCCION DESDE PUERTO DE IQUITOS (VIA FLUVIAL) HASTA LA LOCALIDAD DE ISLANDIA.

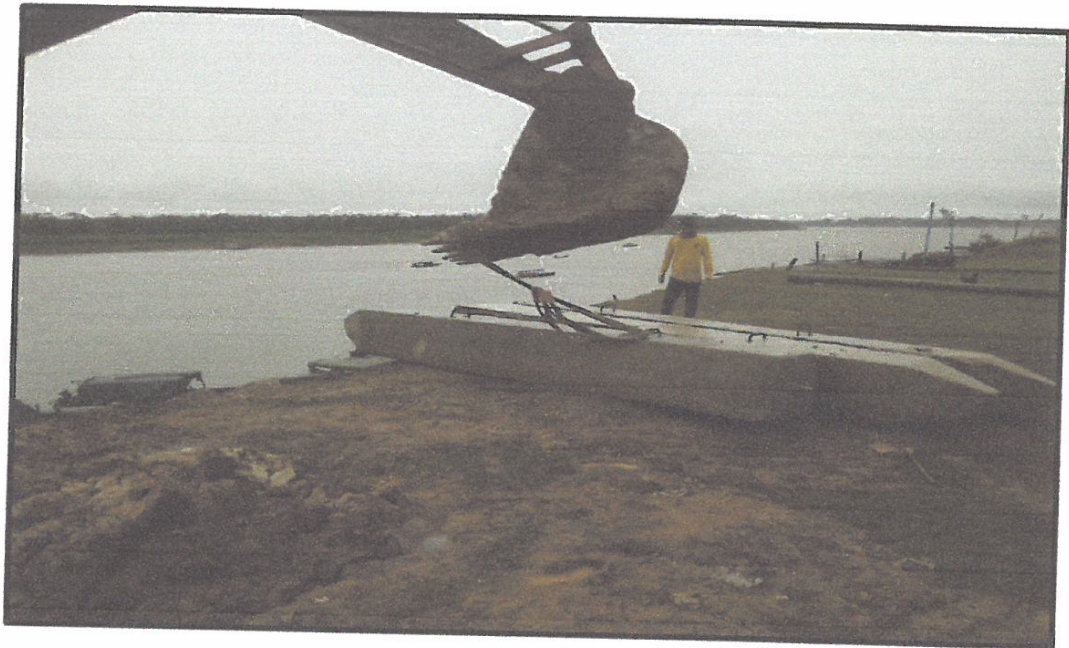
DESCARGUE DE PILOTES E CONCRETO ARMADO PARA LOS TRABAJOS DE INCADO DE PILOTES EN OBRA.

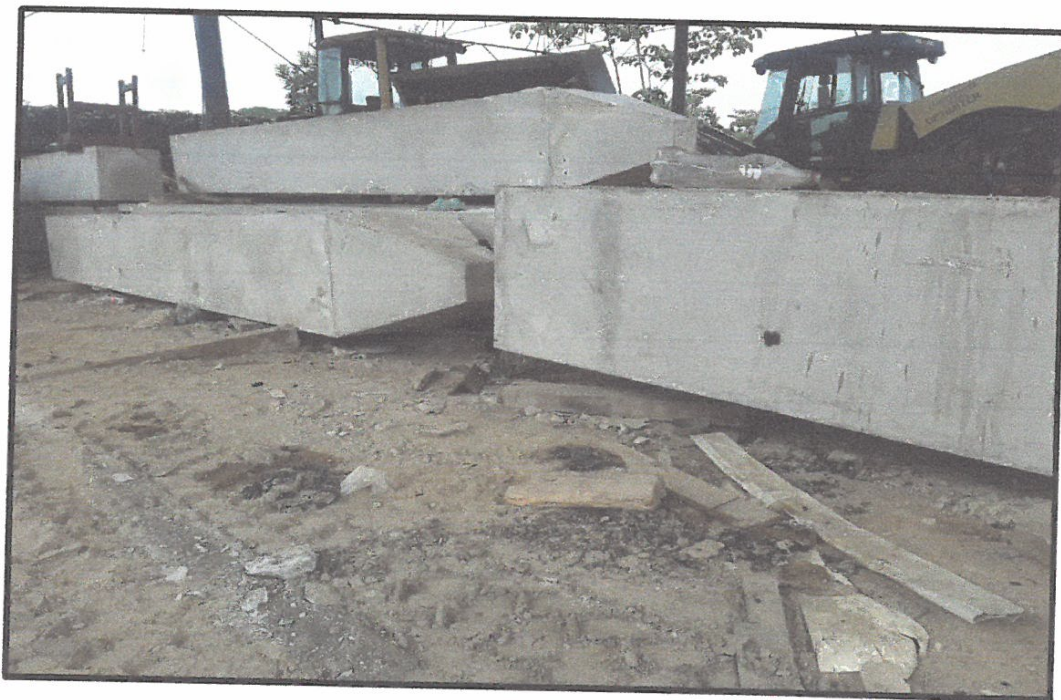
PILOTES DE CONCRETO ARMADO EN OBRA.

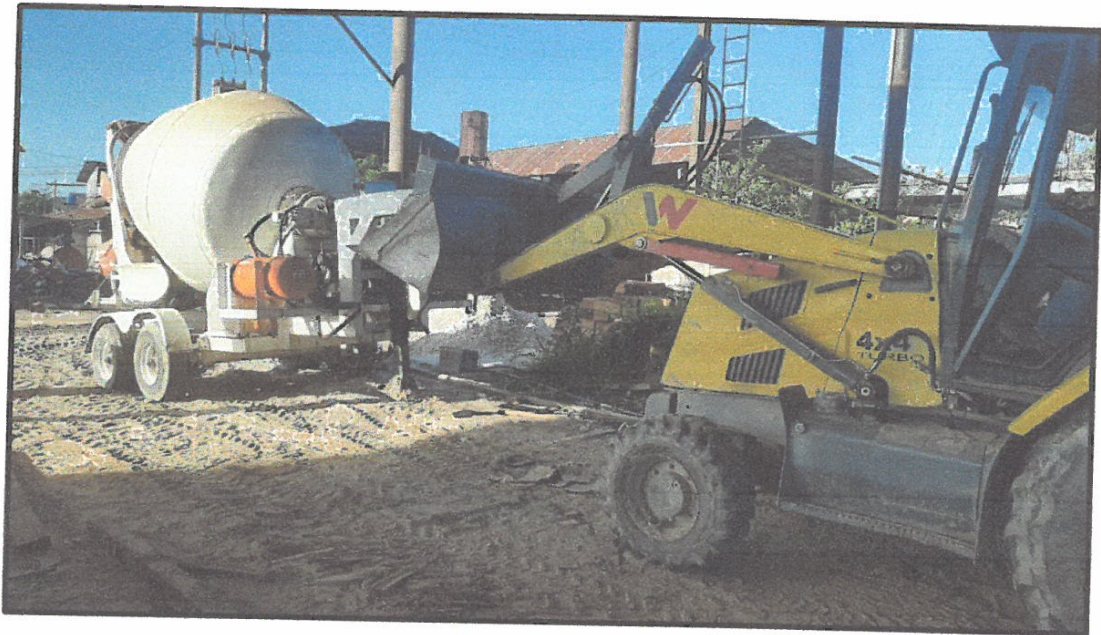
MAQUINARIAS PARA LA FABRICACION DE MORTERO EN LOS VACIADOS EN OBRA.

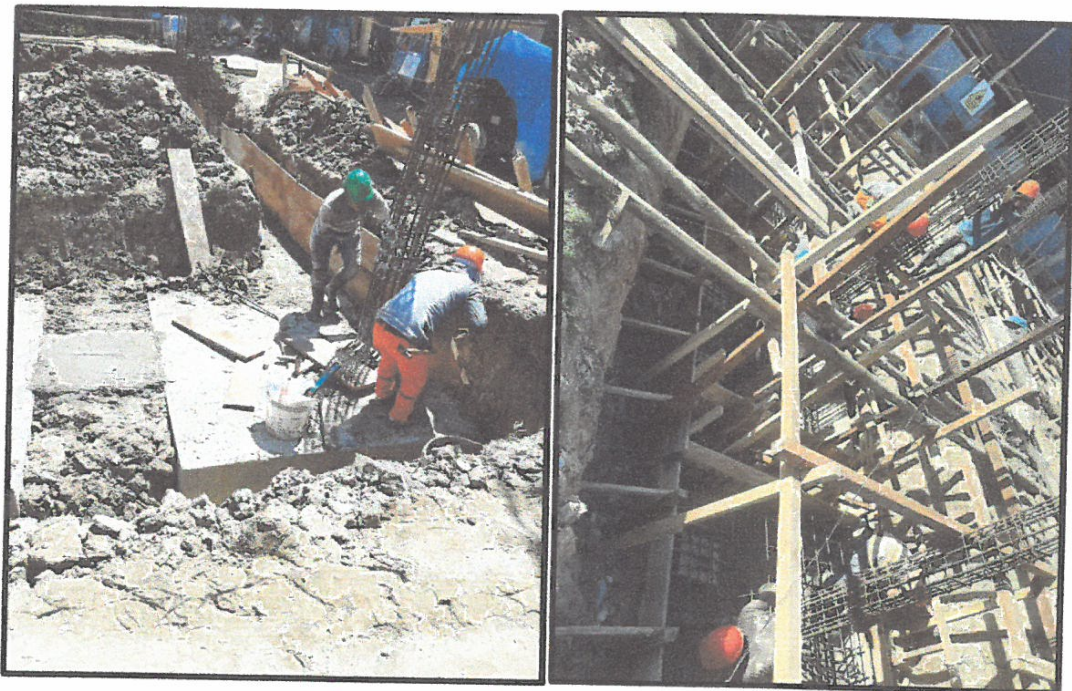
TRABAJOS DE ENCOFRADOS DE VIGAS DE CONEXIÓN Y HABILITACION DE ACERO Y COLOCADO DE LAS MISMAS EN ZAPATAS.

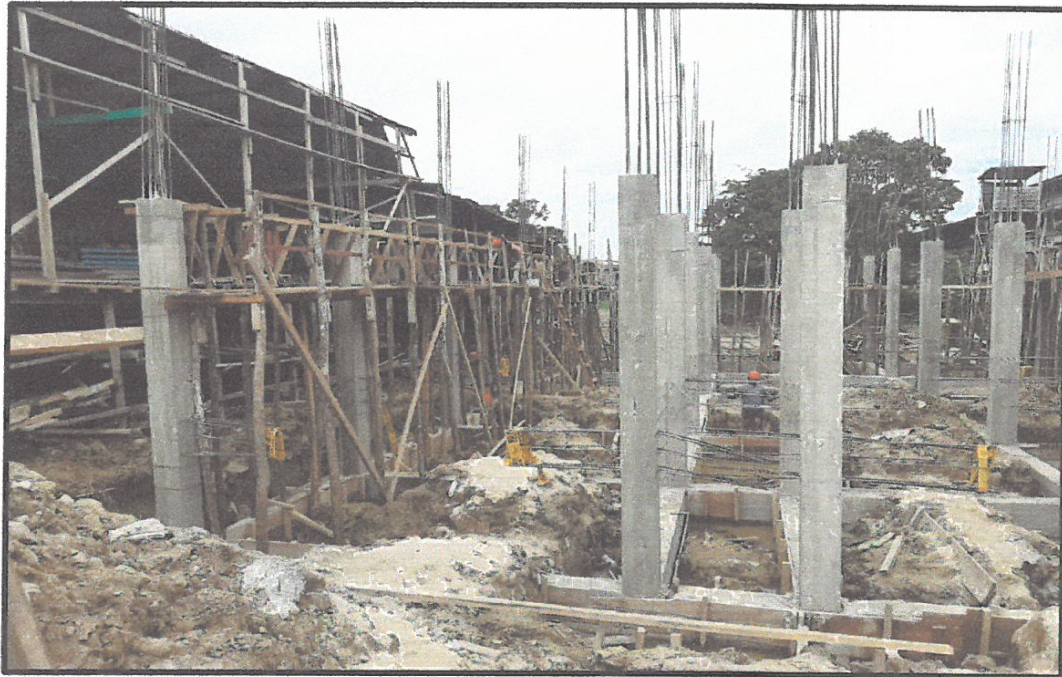
COLUMNAS DE MORTERO ARMADO EN CONTINGENCIA.

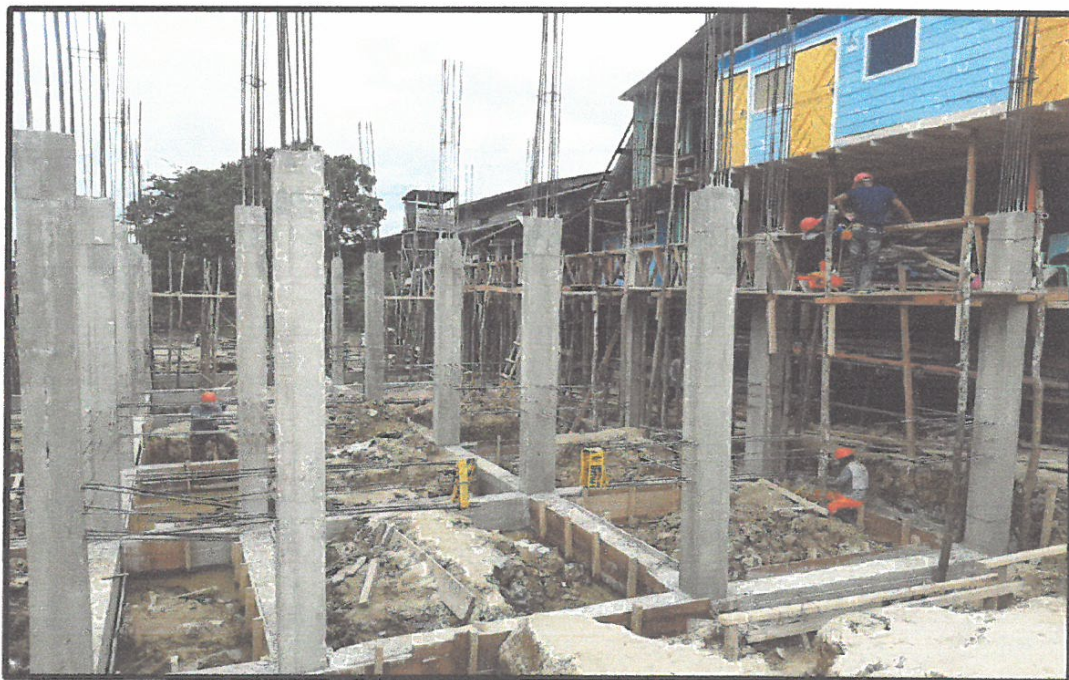
COLUMNAS DE MORTERO ARMADO EN CONTINGENCIA.

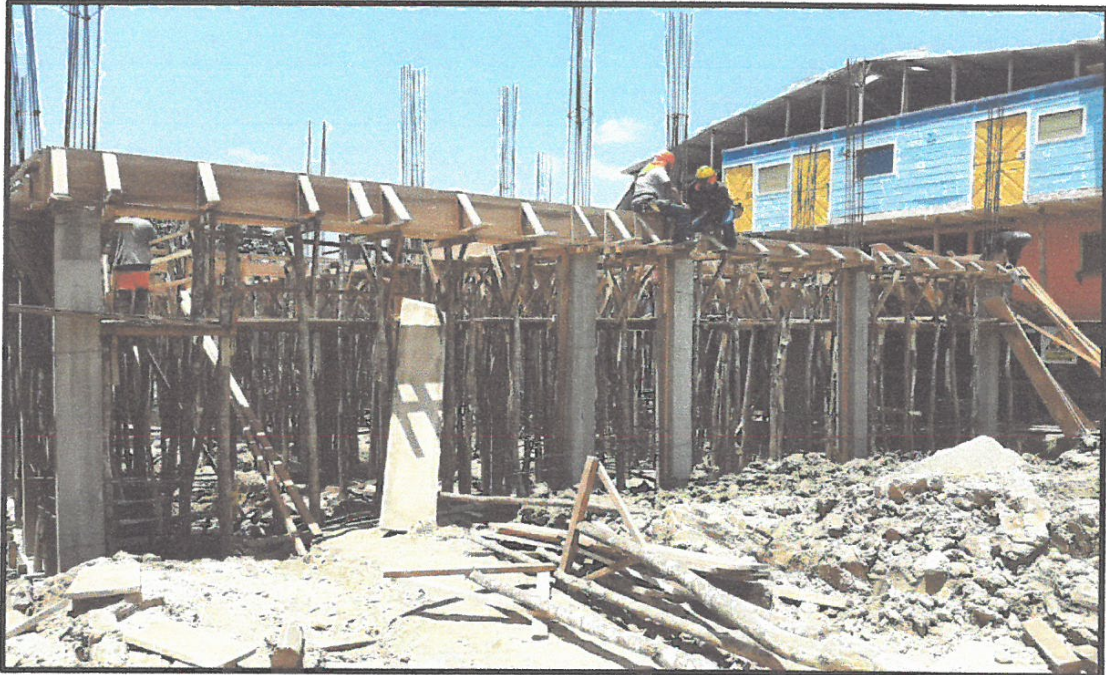
ENCOFRADO DE VIGAS Y ENCOFRADO DE LOSA ALIGERADA.

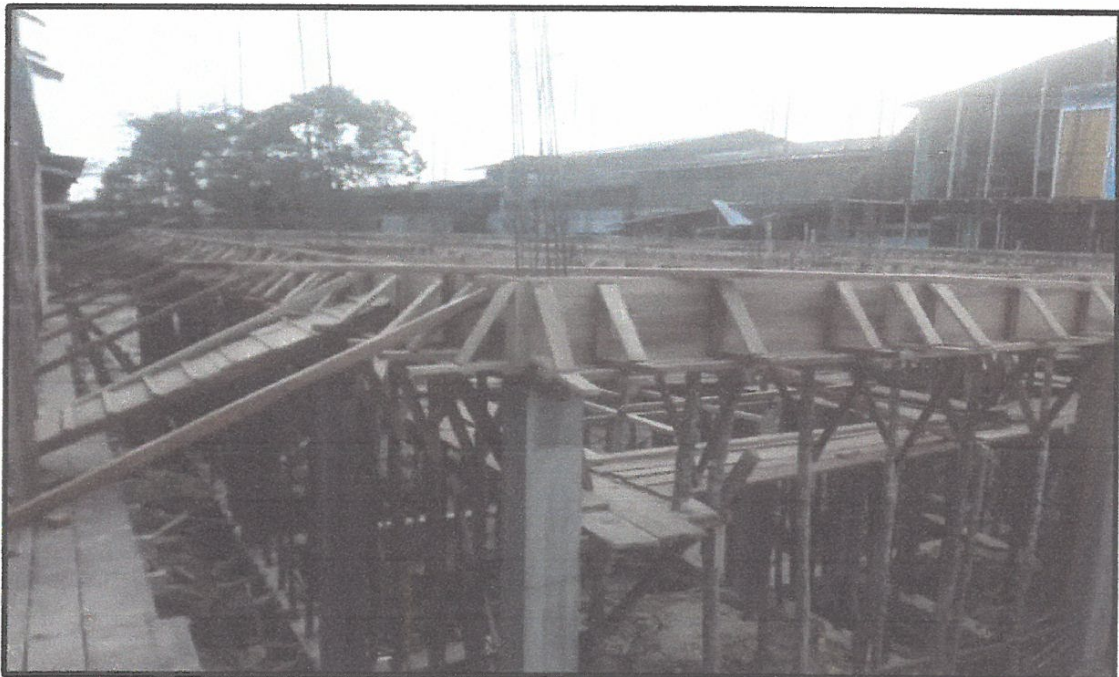
ENCOFRADO DE VIGAS Y ENCOFRADO DE LOSA ALIGERADA.

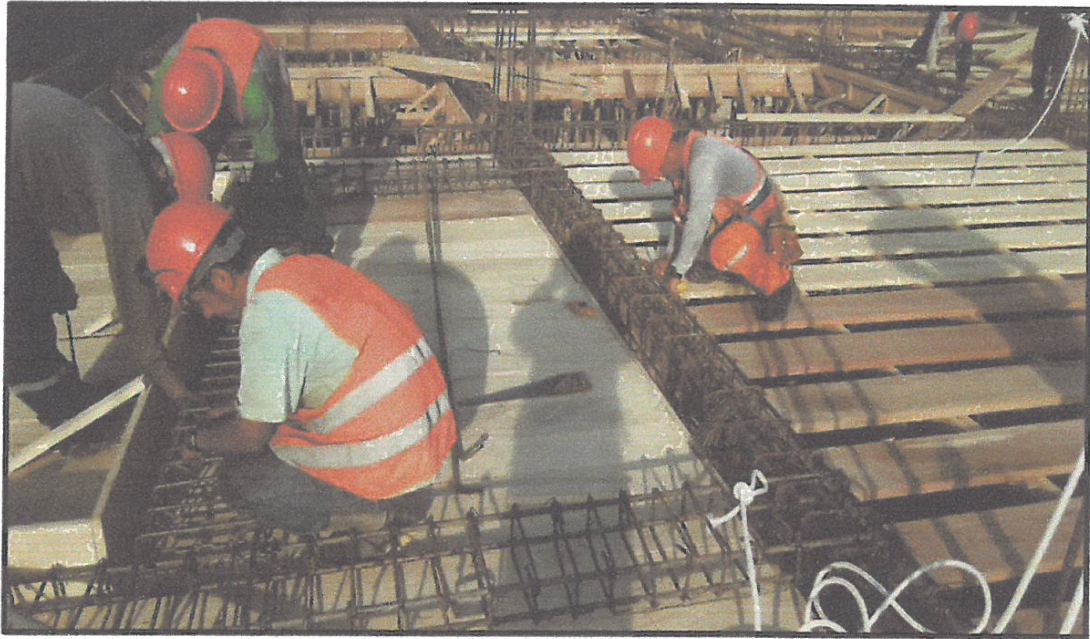
ENCOFRADO DE VIGUETAS EN LOSA ALIGERADA EN CONTINGENCIA.

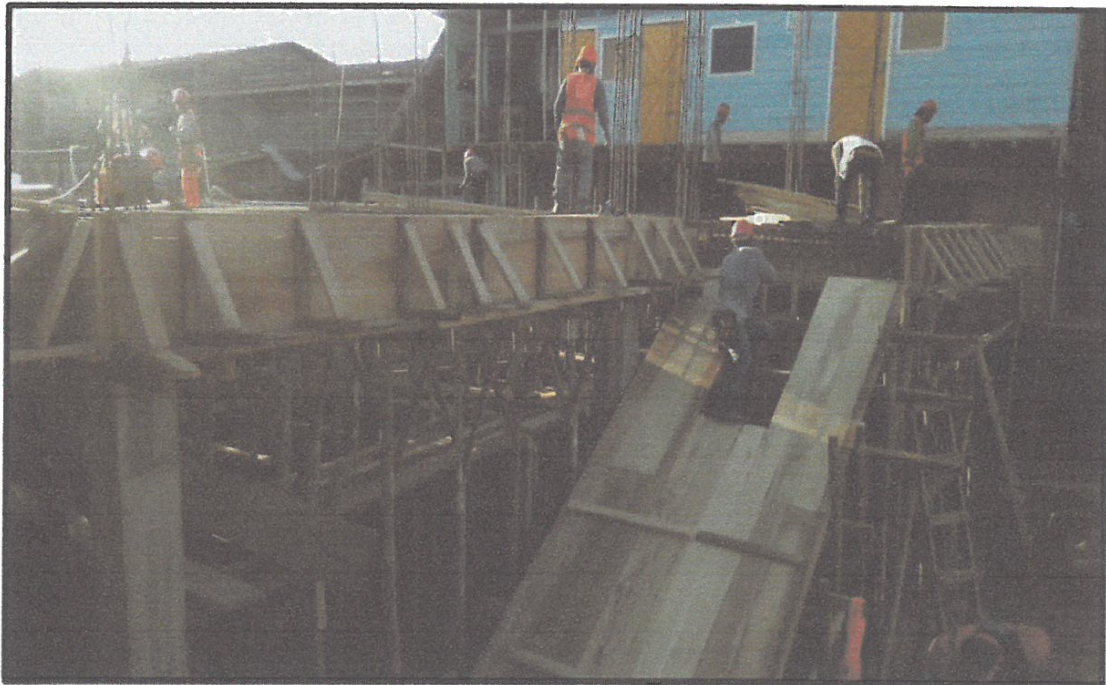
ENCOFRADO EN LOSA ALIGERADA.

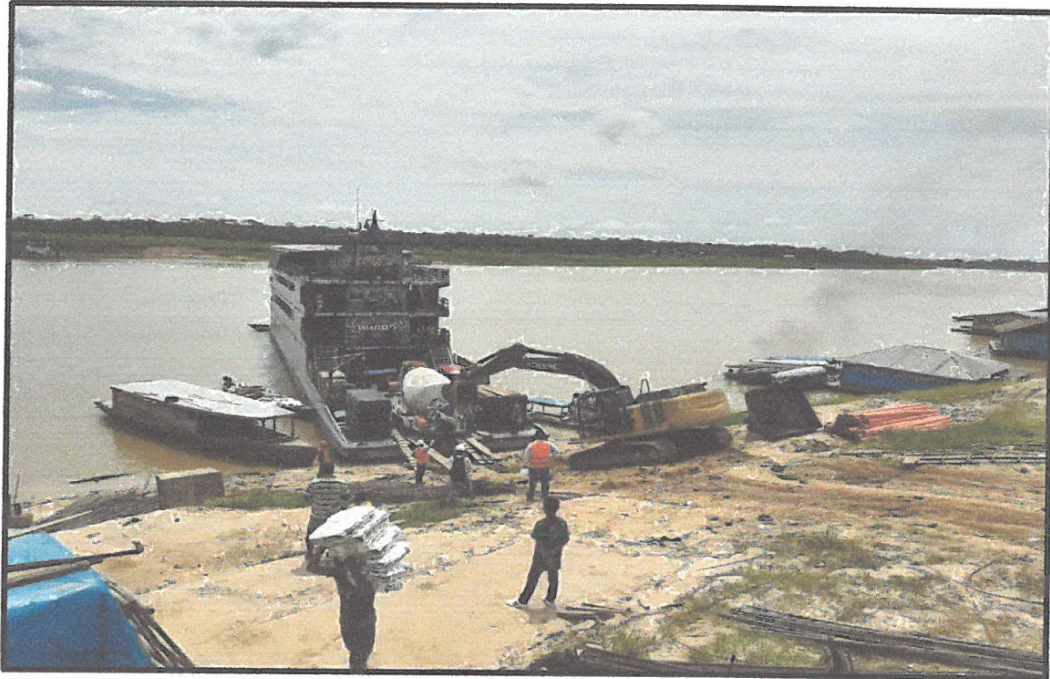
DESCARGUE DE MAQUINARIA MESCALDORA EN PUERTO PRINCIPAL DE ISLANDIA, PARA LOS TRABAJOS DE VACIADO DE MORTERO.

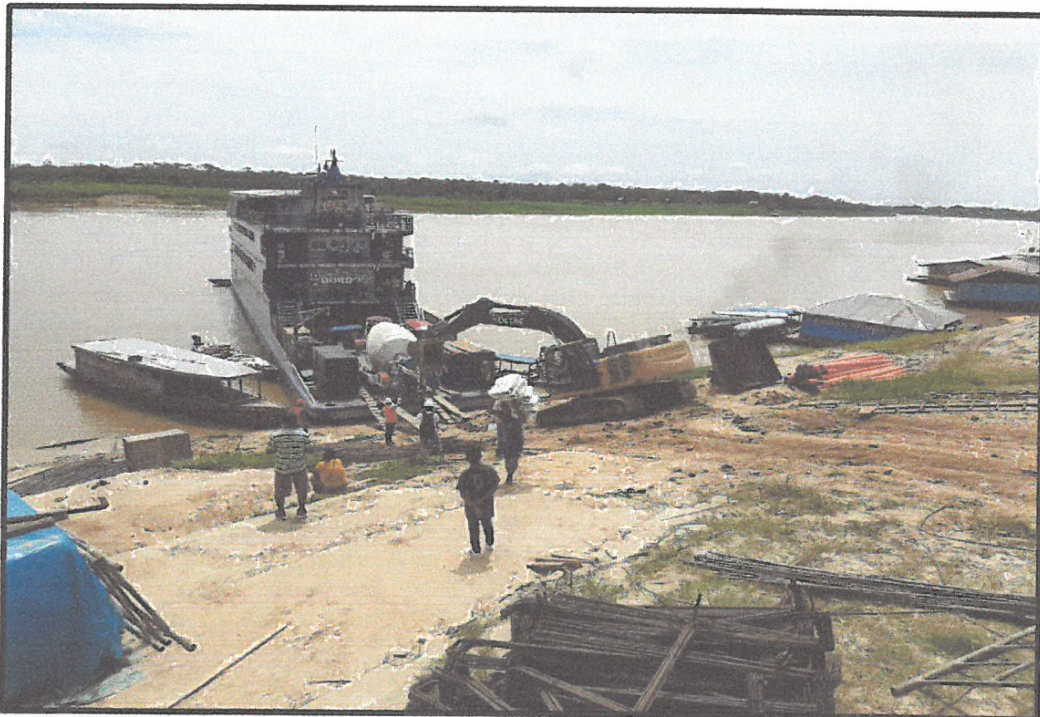
DESCARGUE DE MAQUINARIA MESCALDORA, ACERO HABILITADO EN PUERTO PRINCIPAL DE ISLANDIA, PARA LOS TRABAJOS DE VACIADO DE MORTERO.

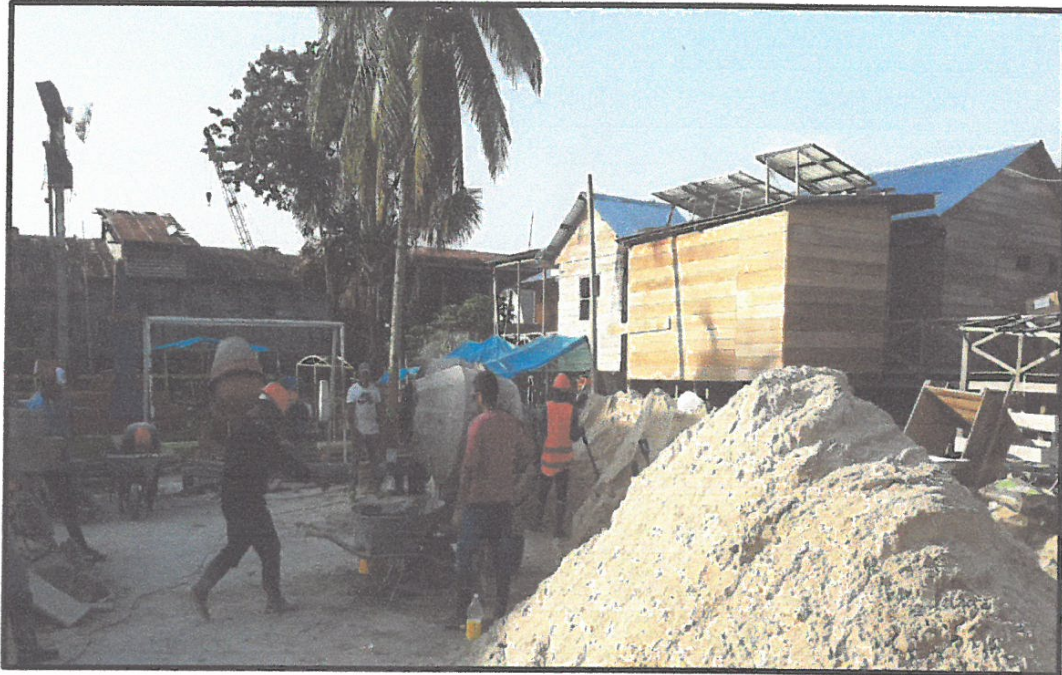
EN LA VISTA PODEMOS LOS TRABAJOS DE VACIADOS EN C.S. ISLANDIA.

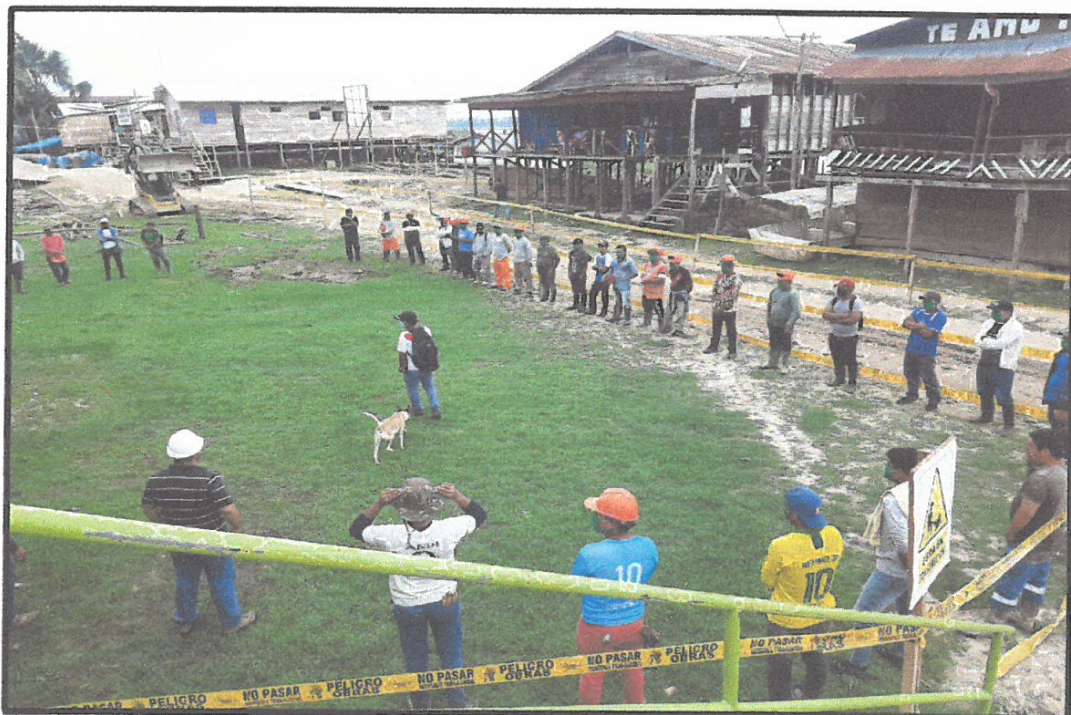
CHARLA DE SEGURIDAD Y SALUD EN EL TRABAJO DADAS A CARGO DEL INGENIERO DE SEGURIDAD AL PERSONAL QUE LABORA EN OBRA.

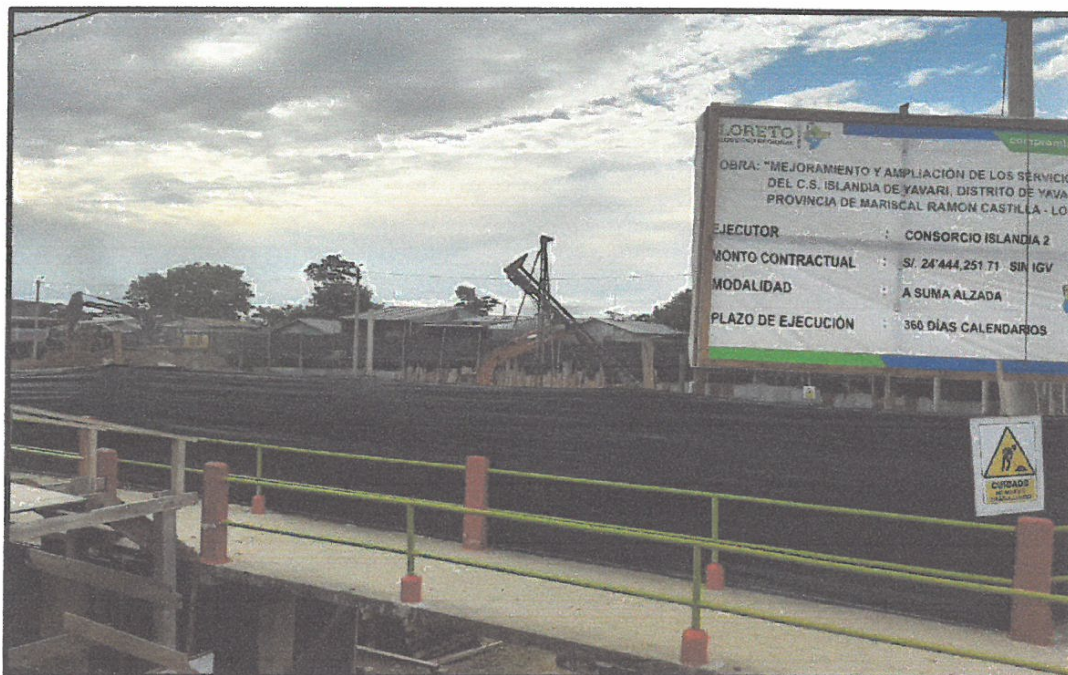
VISTA DE OBRA C.S. ISLANDIA.

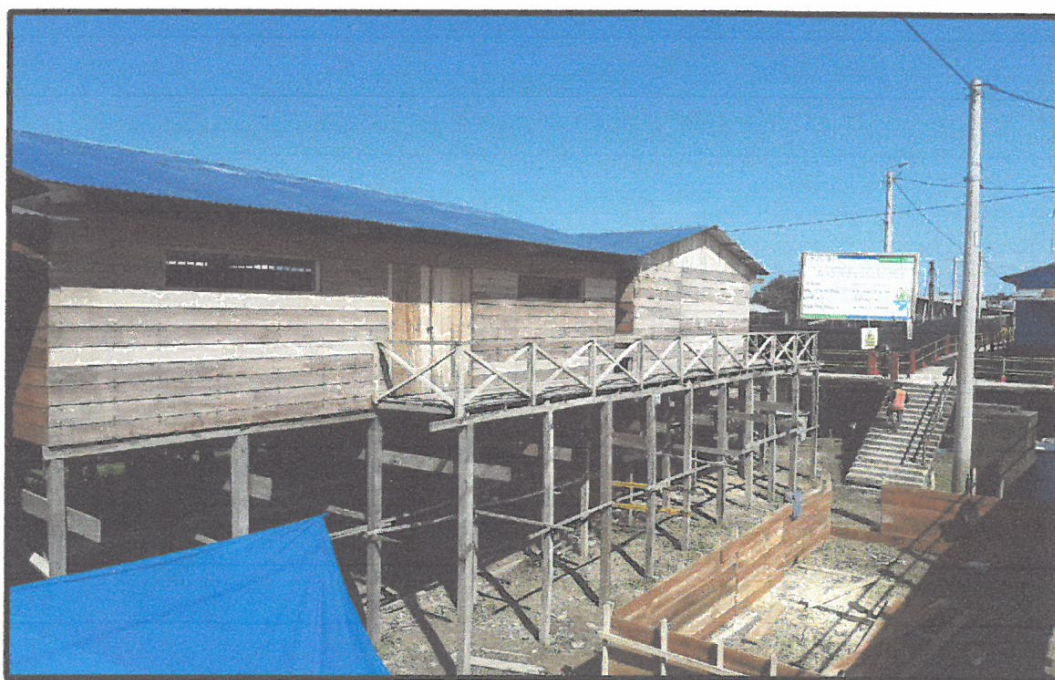
OFICINAS ADMINISTRATIVAS, COMEDOR Y GARITA DE CONTROL EN OBRA DE C.S. ISLANDIA.

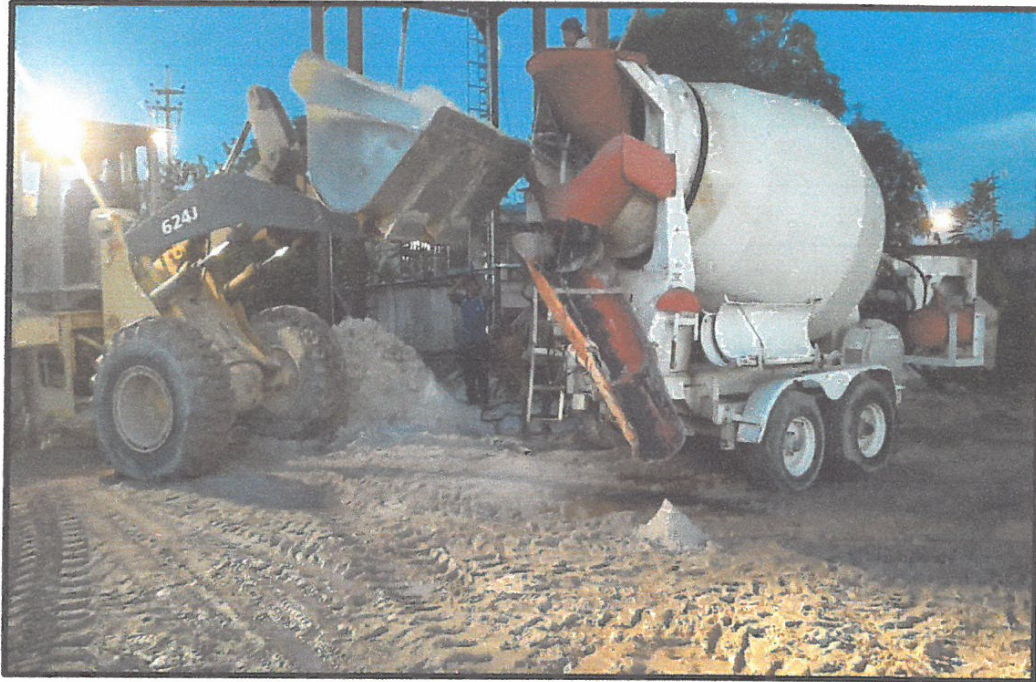
MAQUINARIAS PARA ENVIAR A LA LOCALIDAD DE ISLNADIA.

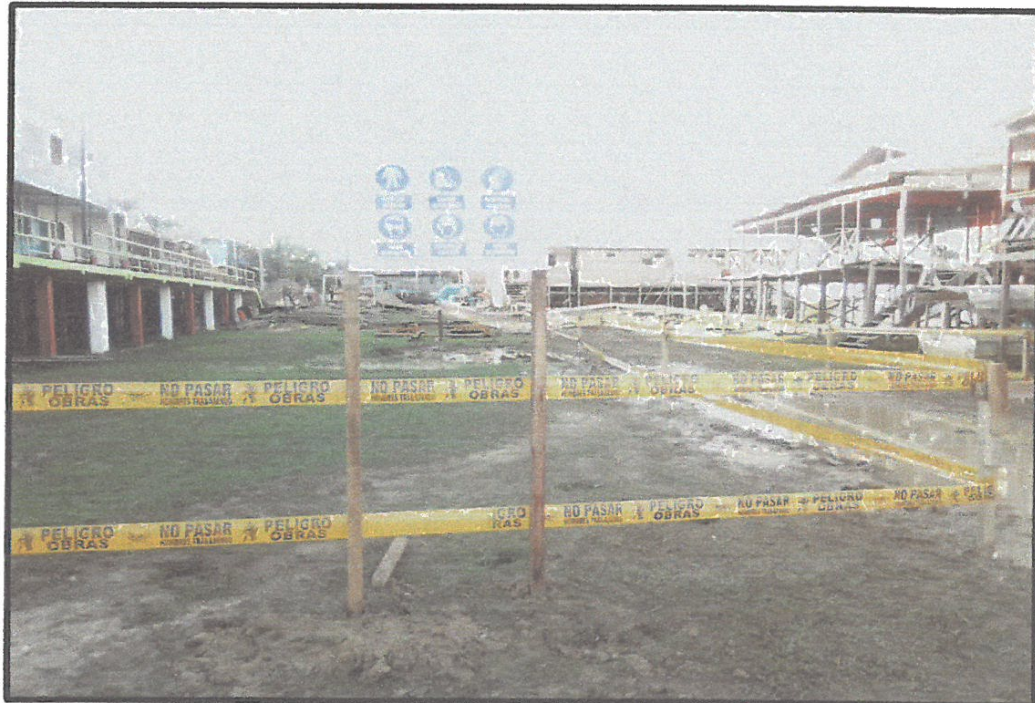
COLOCACION DE CINTA DE SEGURIDAD EN OBRA.
