Foto N° 01: Vista del Residente y el Supervisor pasando protocolos desinfección Covid-19
 “Mejoramiento y Equipamiento del servicio Educativo N 62200 Barrio Carabanchel - San Lorenzo, Distrito Barranca, Provincia Datem Del Marañón - Loreto”

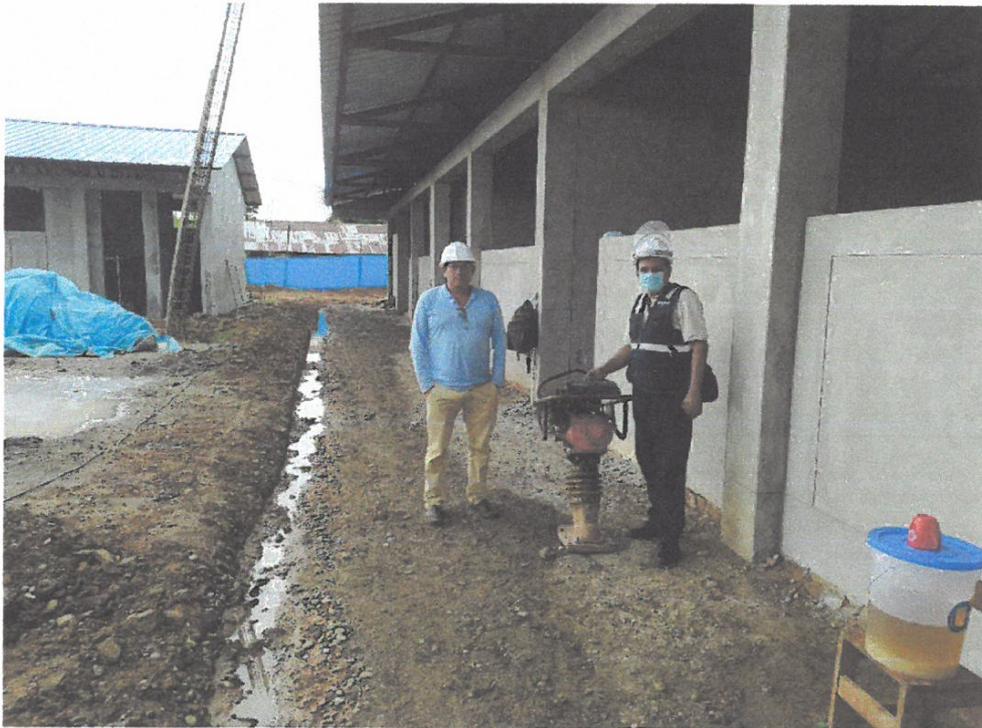
Foto N° 02: Vista del Residente y el Supervisor verificando la obra “Mejoramiento y Equipamiento del servicio Educativo N 62200 Barrio Carabanchel - San Lorenzo, Distrito Barranca, Provincia Datem Del Marañón - Loreto”

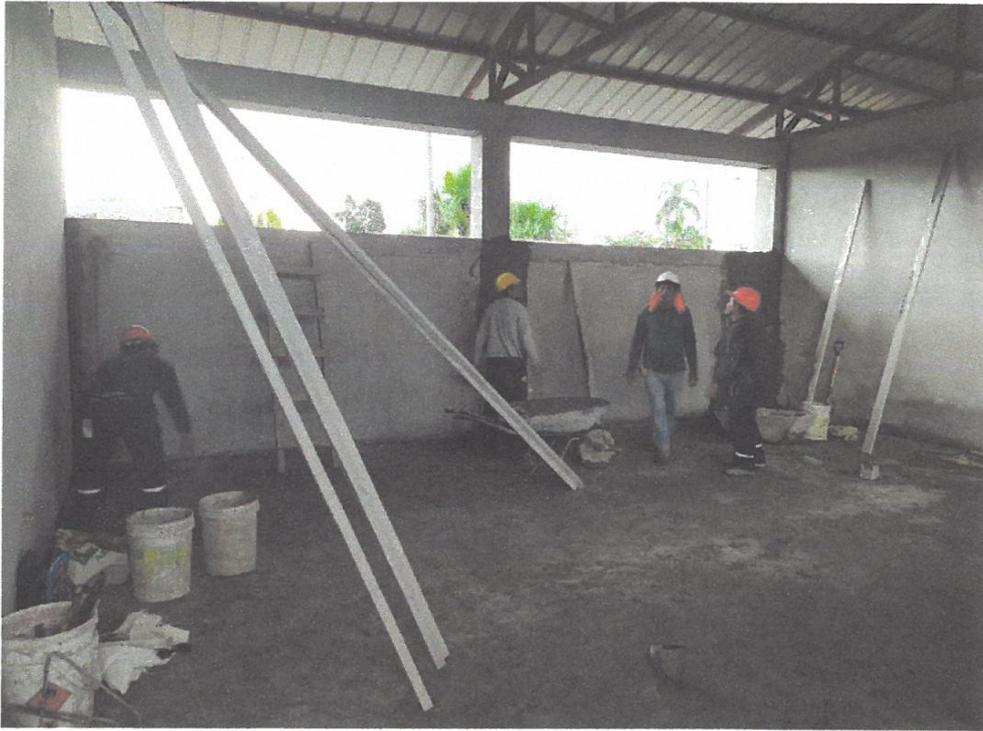
Foto N° 03: Vista de tarrajeo frotachado de muros interiores del módulo "F" en la obra "Mejoramiento y Equipamiento del servicio Educativo N 62200 Barrio Carabanchel - San Lorenzo, Distrito Barranca, Provincia Datem Del Marañón - Loreto"

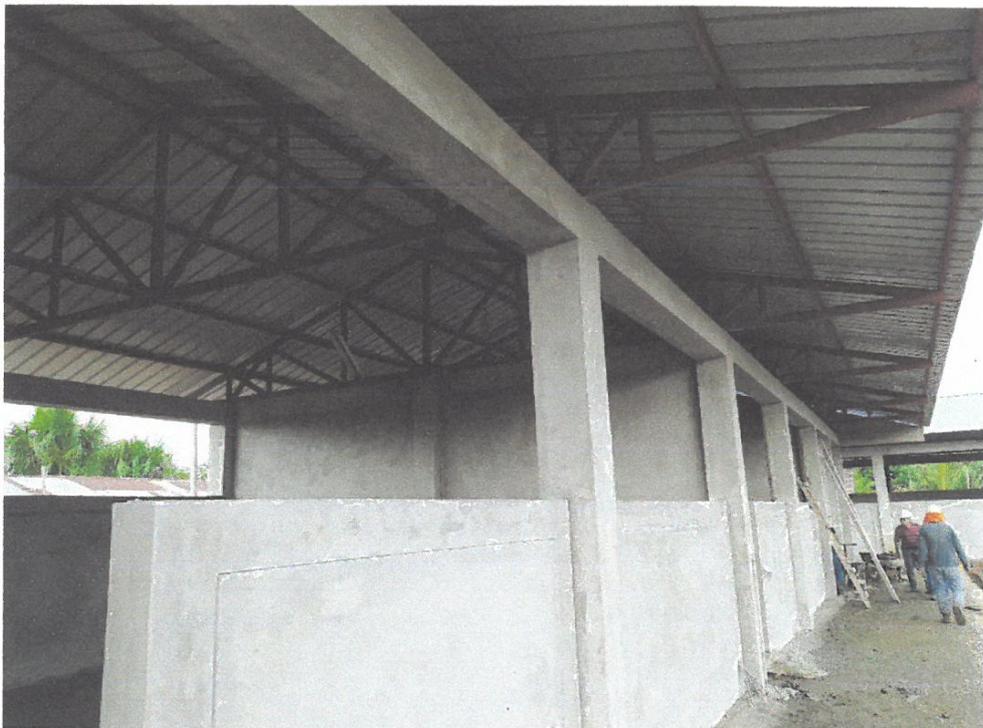
Foto N° 04: Vista de muros tarrajeados interiores y exteriores en el módulo "F" en la obra "Mejoramiento y Equipamiento del servicio Educativo N 62200 Barrio Carabanchel - San Lorenzo, Distrito Barranca, Provincia Datem Del Marañón - Loreto"

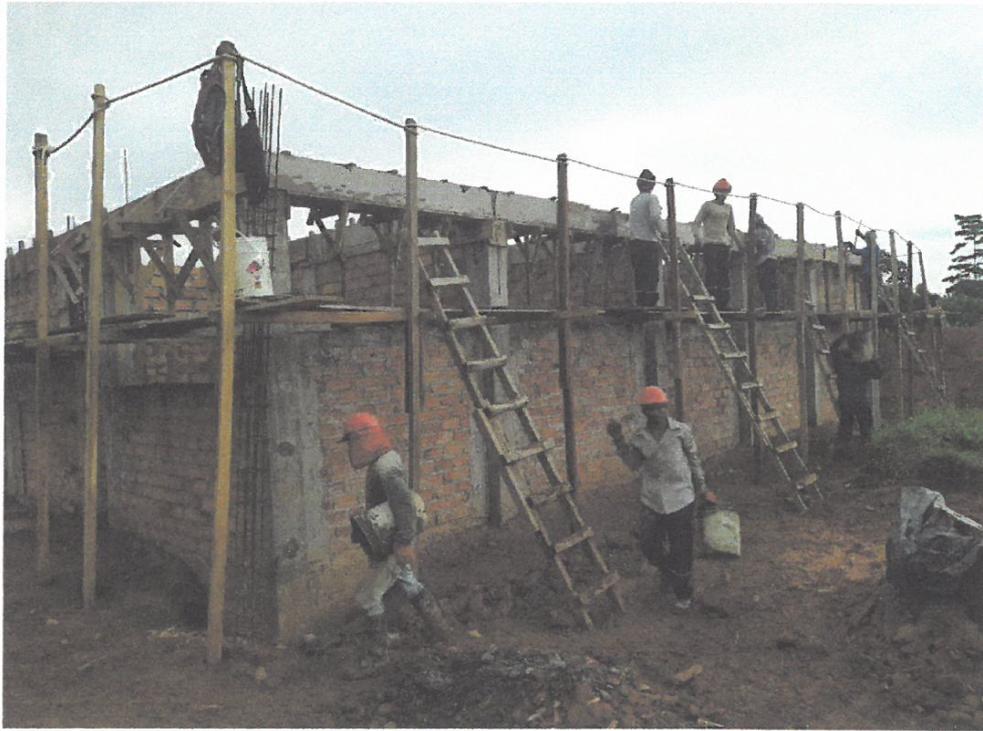
Foto N° 05: Vista del vaco de concreto $F_c=210 \text{ Kg/cm}^2$ en viga de amarre del módulo "E" de la obra "Mejoramiento y Equipamiento del servicio Educativo N 62200 Barrio Carabanchel - San Lorenzo, Distrito Barranca, Provincia Datem Del Marañón - Loreto"

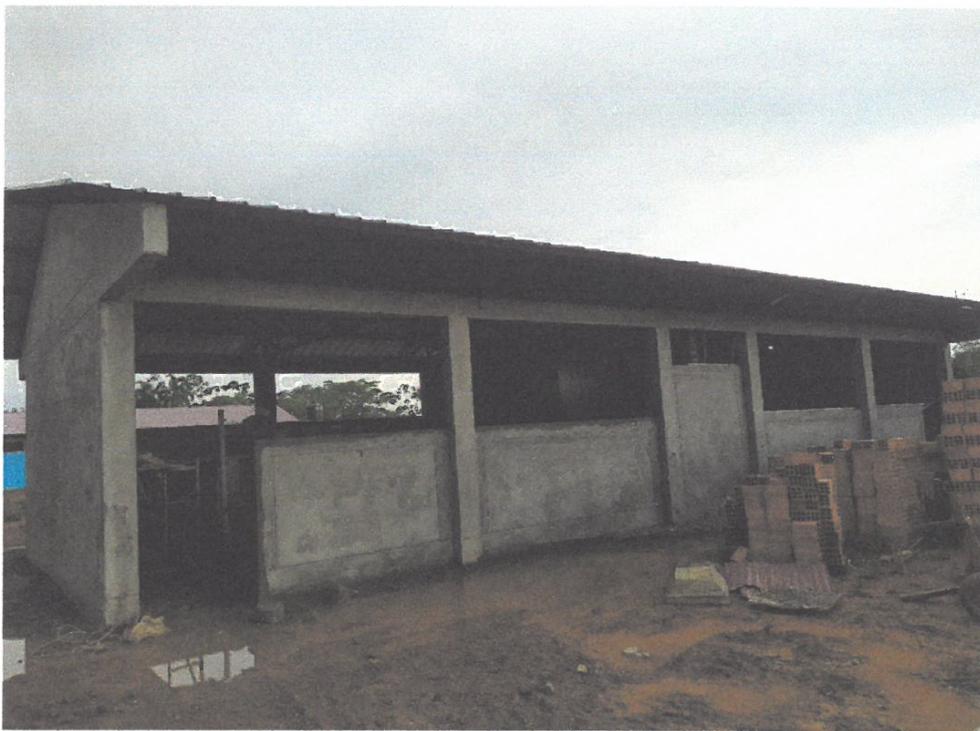
Foto N° 06: Vista de tarrajeo frotachado de muros, vigas y columnas del módulo "B" de la obra "Mejoramiento y Equipamiento del servicio Educativo N 62200 Barrio Carabanchel - San Lorenzo, Distrito Barranca, Provincia Datem Del Marañón - Loreto"

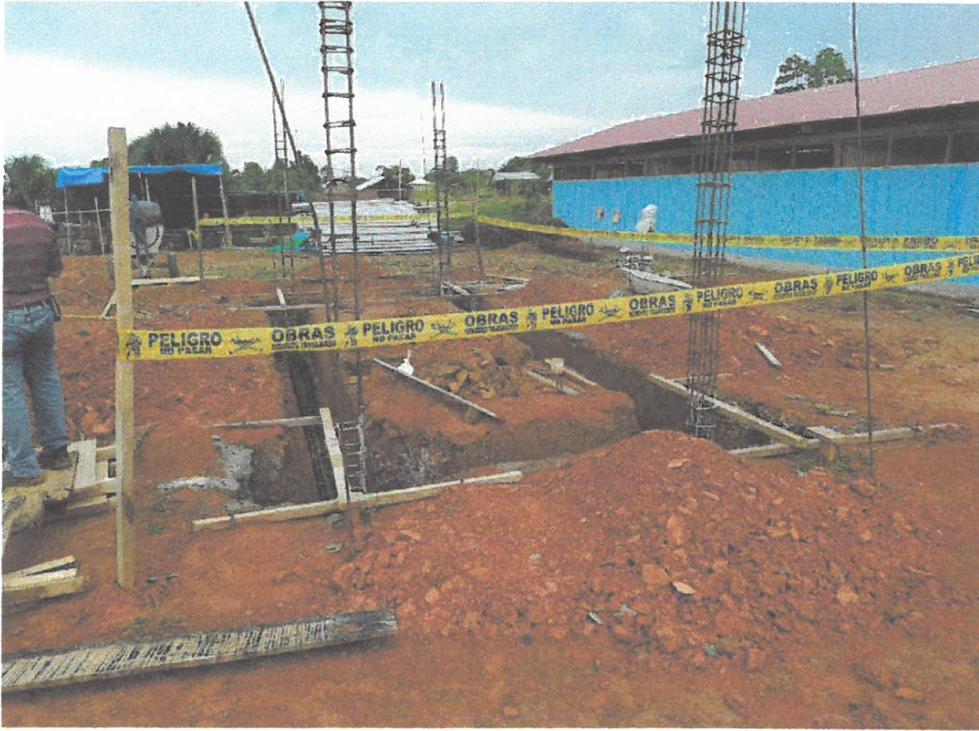
Foto N° 07: Vista de colocación de la armadura de columna del módulo "caseta de fuerza" de la obra "Mejoramiento y Equipamiento del servicio Educativo N 62200 Barrio Carabanchel - San Lorenzo, Distrito Barranca, Provincia Datem Del Marañón - Loreto"

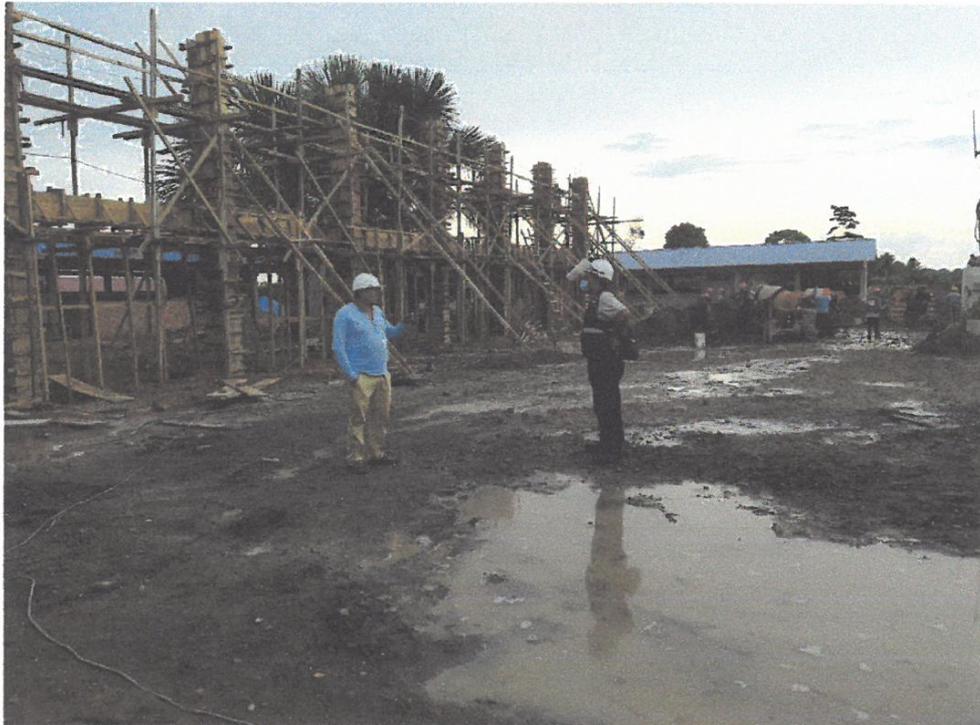
Foto N° 08: Vista del Residente y Supervisor en modulo del "Polideportivo" de la obra "Mejoramiento y Equipamiento del servicio Educativo N 62200 Barrio Carabanchel - San Lorenzo, Distrito Barranca, Provincia Datem Del Marañón - Loreto"

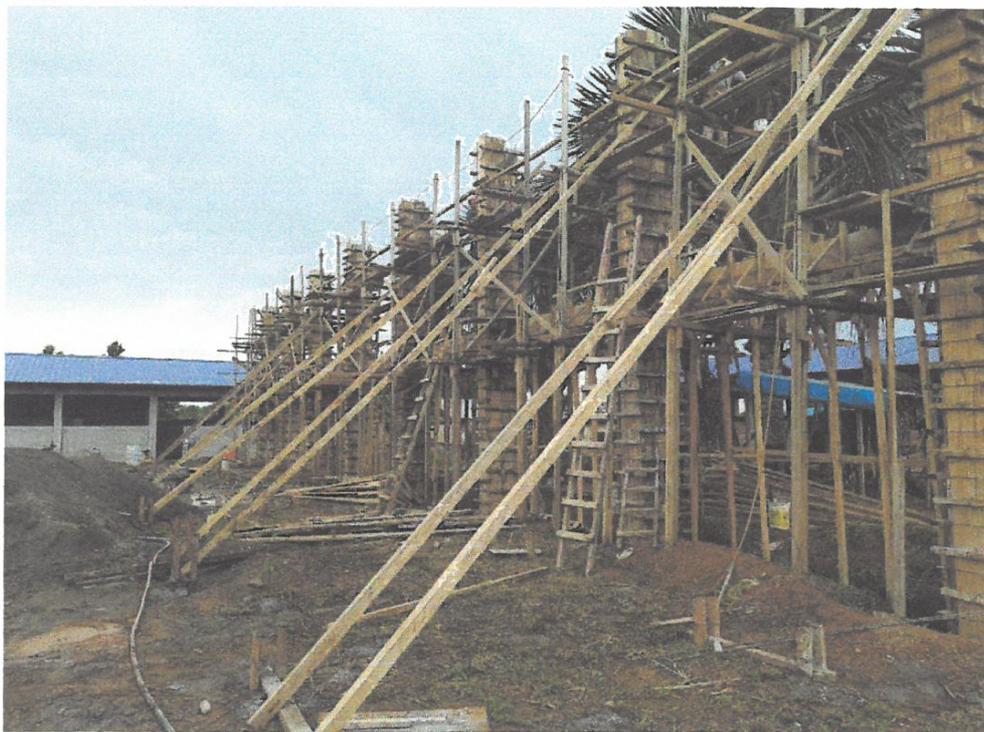
Foto N° 09: Vista de encofrado de las Columnas del módulo "Polideportivo" en la obra "Mejoramiento y Equipamiento del servicio Educativo N 62200 Barrio Carabanchel - San Lorenzo, Distrito Barranca, Provincia Datem Del Marañón - Loreto"

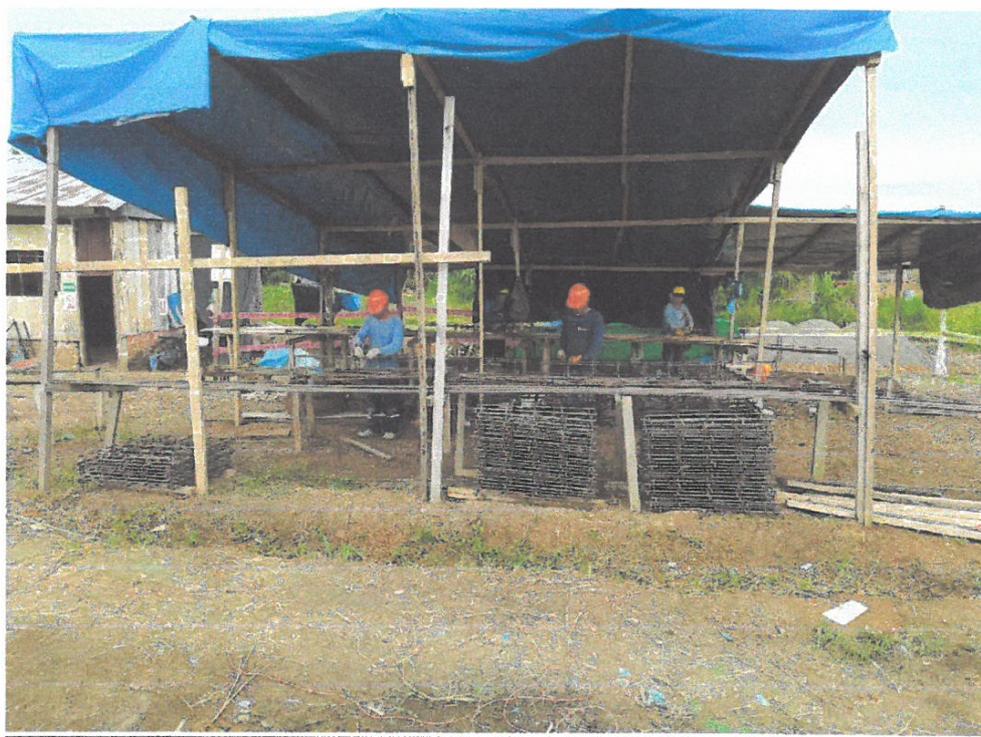
Foto N° 10: Vista del área de habilitación del acero de la obra "Mejoramiento y Equipamiento del servicio Educativo N 62200 Barrio Carabanchel - San Lorenzo, Distrito Barranca, Provincia Datem Del Marañón - Loreto"

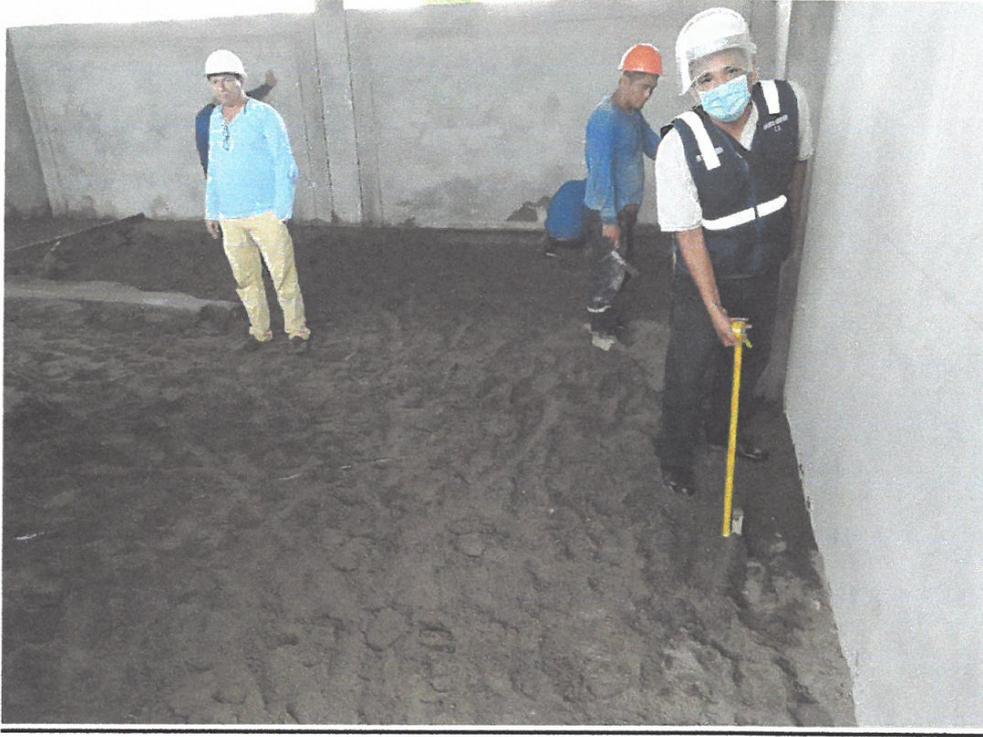
Foto N° 11: Vista del Residente y Supervisor, verificando el nivel del falso Piso del módulo "B" en la obra "Mejoramiento y Equipamiento del servicio Educativo N 62200 Barrio Carabanchel - San Lorenzo, Distrito Barranca, Provincia Datem Del Marañón - Loreto"

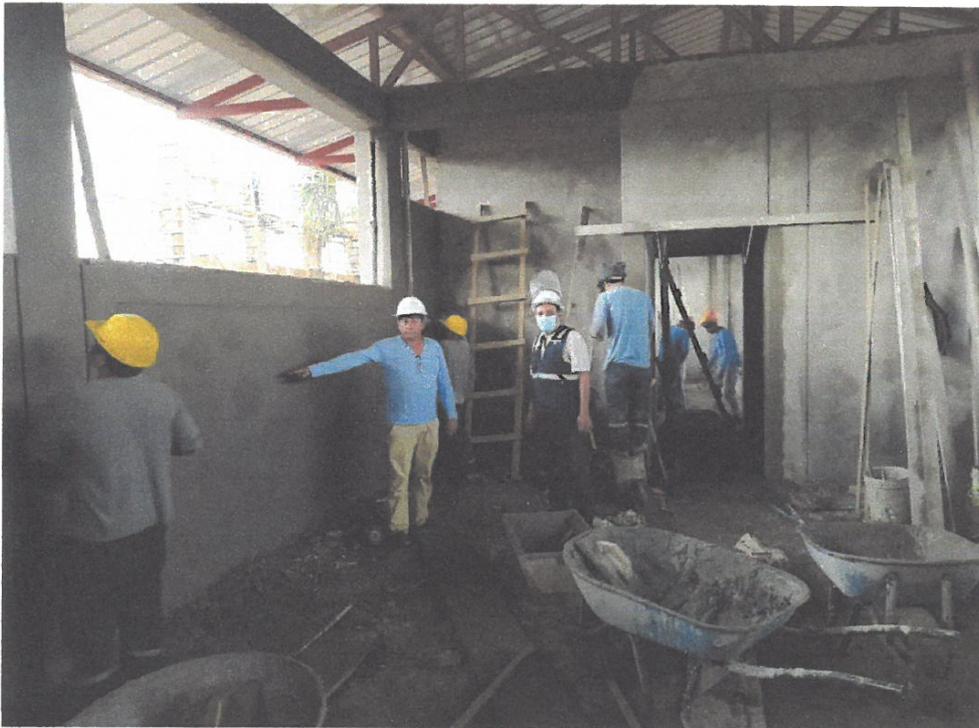
Foto N° 12: Vista del Residente y Supervisor, verificando el tarrajeo frotachado del muro interior del módulo "B" en la obra "Mejoramiento y Equipamiento del servicio Educativo N 62200 Barrio Carabanchel - San Lorenzo, Distrito Barranca, Provincia Datem Del Marañón - Loreto"

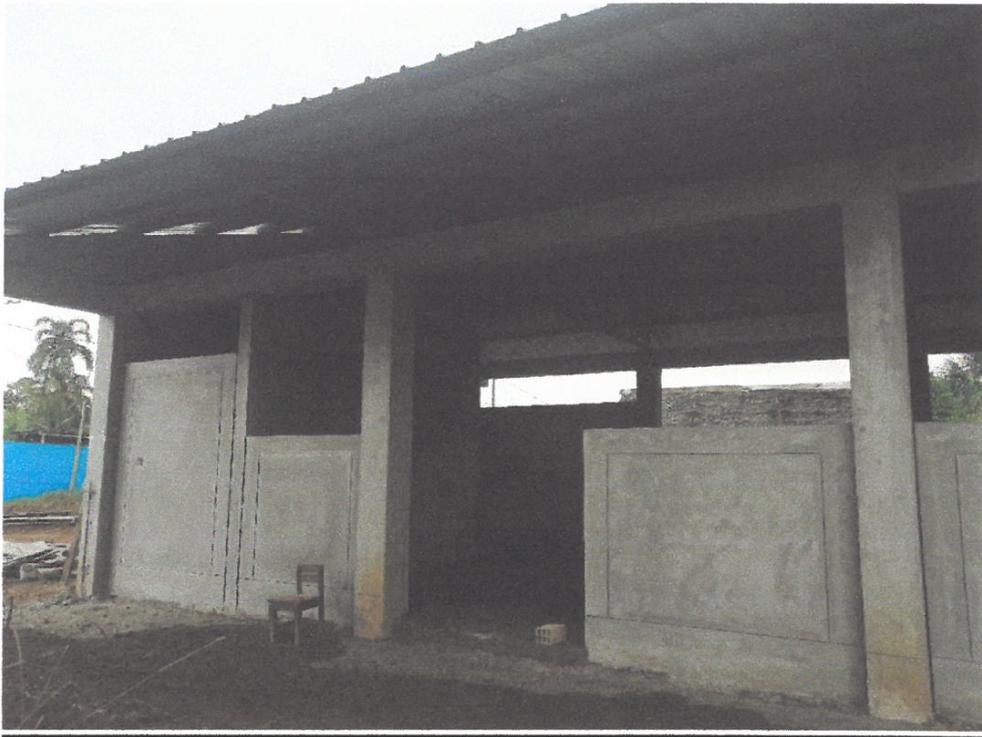
Foto N° 13: Vista de muro tarrajado frotachado y bruñado del módulo "A" de la obra "Mejoramiento y Equipamiento del servicio Educativo N 62200 Barrio Carabanchel - San Lorenzo, Distrito Barranca, Provincia Datem Del Marañón - Loreto"

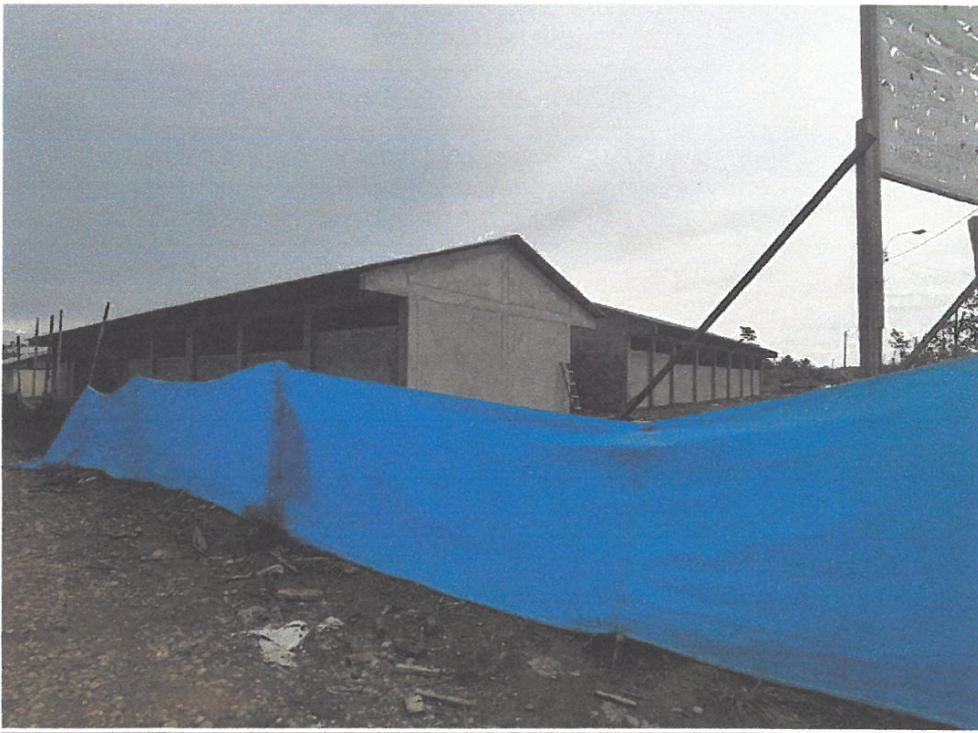
Foto N° 14: Vista panorámica los módulos "A y F" en la obra "Mejoramiento y Equipamiento del servicio Educativo N 62200 Barrio Carabanchel - San Lorenzo, Distrito Barranca, Provincia Datem Del Marañón - Loreto"

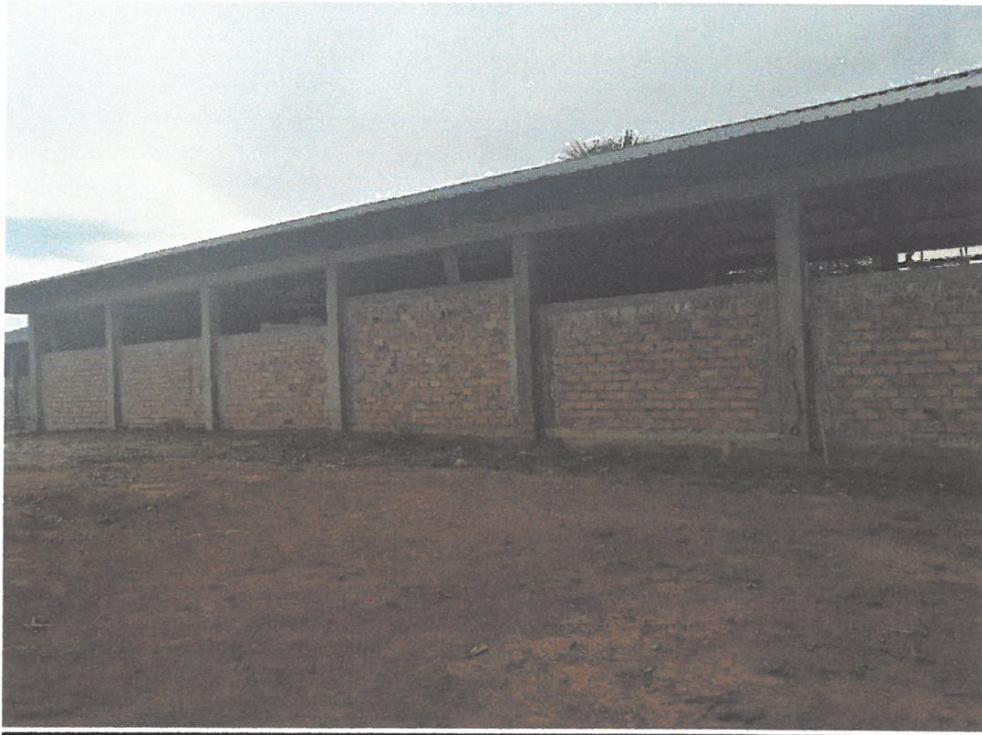
Foto N° 15: Vista de muros del lado posterior del módulo "B" en la obra "Mejoramiento y Equipamiento del servicio Educativo N 62200 Barrio Carabanchel - San Lorenzo, Distrito Barranca, Provincia Datem Del Marañón - Loreto"

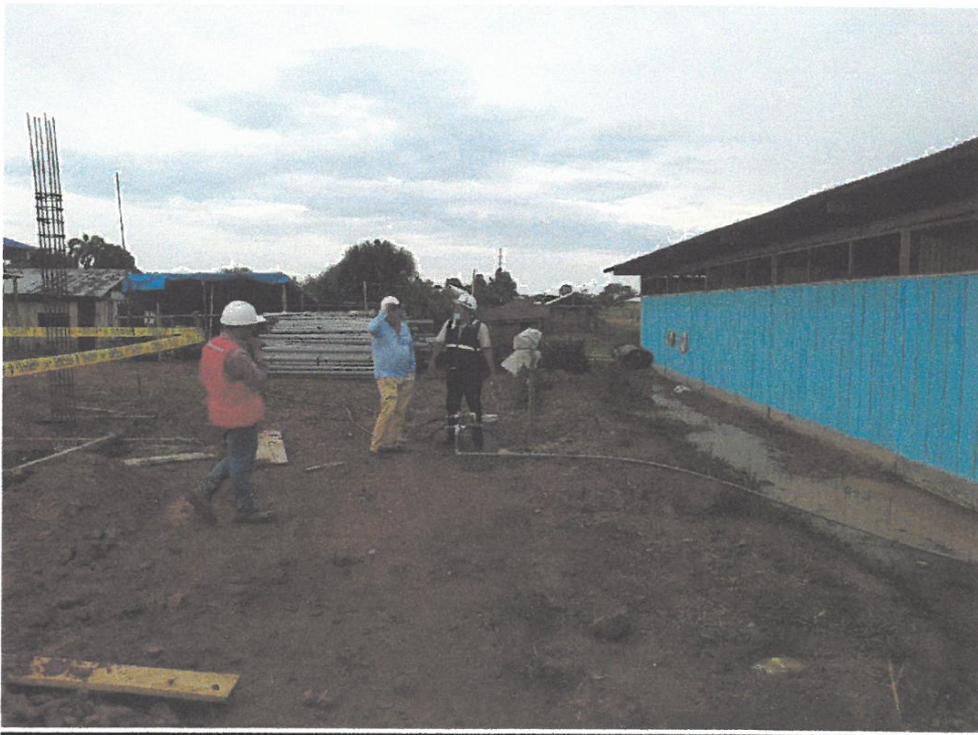
Foto N° 16: Vista del Residente y Supervisor, verificando el pozo perforado de la obra "Mejoramiento y Equipamiento del servicio Educativo N 62200 Barrio Carabanchel - San Lorenzo, Distrito Barranca, Provincia Datem Del Marañón - Loreto" CONSORCIO SUPERVISOR CB

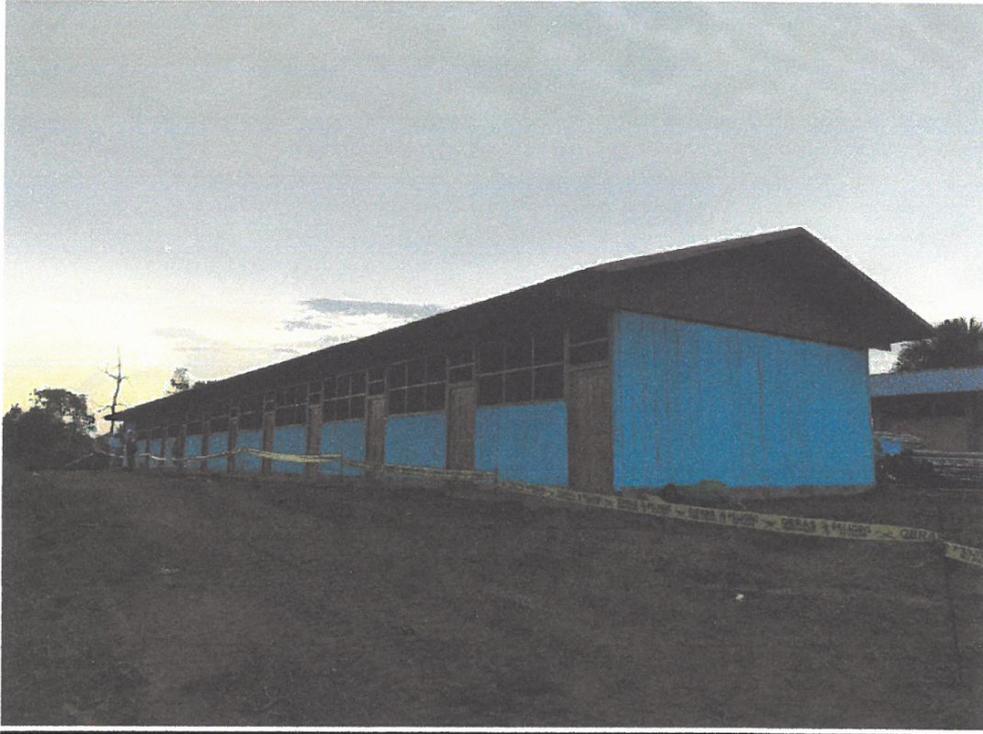
Foto N° 17: Vista panorámica del módulo de Contingencia en la obra “Mejoramiento y Equipamiento del servicio Educativo N 62200 Barrio Carabanchel - San Lorenzo, Distrito Barranca, Provincia Datem Del Marañón - Loreto”

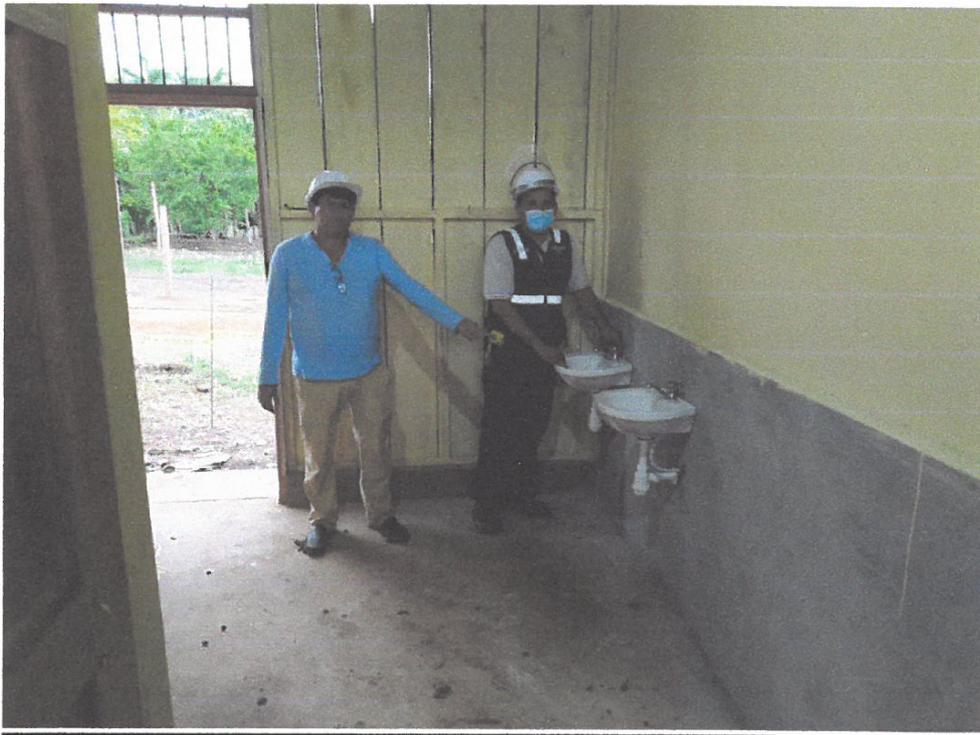
Foto N° 18: Vista Residente y Supervisor en el SS.HH. del módulo de Contingencia de la obra “Mejoramiento y Equipamiento del servicio Educativo N 62200 Barrio Carabanchel - San Lorenzo, Distrito Barranca, Provincia Datem Del Marañón - Loreto”
