<p>CONSORCIO REQUENILLO</p>	<p>PANEL FOTOGRAFICO</p> <p>OBRA: "MEJORAMIENTO DEL SERVICIO EDUCATIVO EN LOS NIVELES DE INICIAL Y PRIMARIA DE LA I.E.I.P N°60640, BARRIO REQUENILLO, CIUDAD DE REQUENA, DISTRITO DE REQUENA, PROVINCIA DE REQUENA, DEPARTAMENTO DE LORETO".</p>	<p>LORETO GOBIERNO REGIONAL</p>

<p>Página: 4 de 13</p>
<p>OCTUBRE</p>

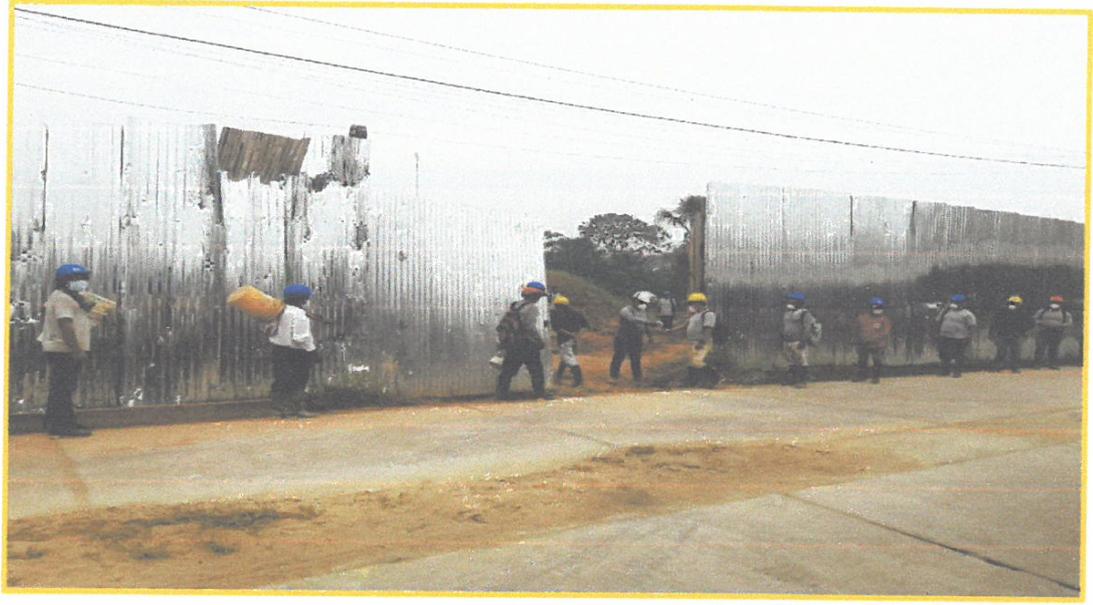
FOTO N°01: Vista Panorámica de Personal Cumpliendo el Lineamiento de Bioseguridad, Control de Temperatura, Respetando el Distanciamiento Social.

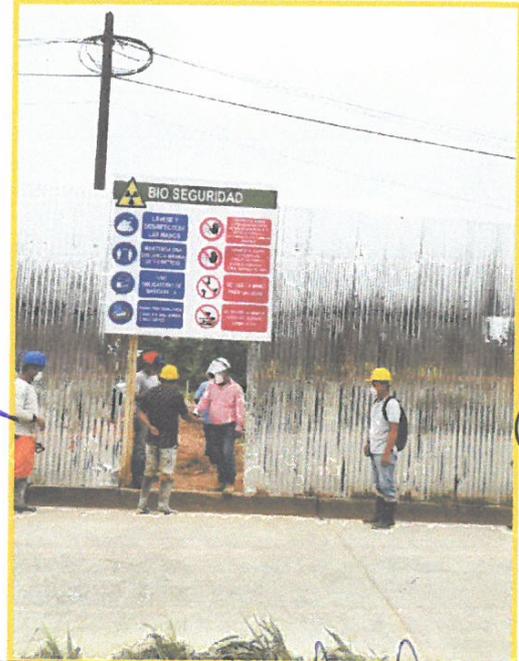
FOTO N°02: Vista Panorámica de Personal Cumpliendo el Lineamiento de Bioseguridad, Control de Temperatura, Respetando el Distanciamiento Social.

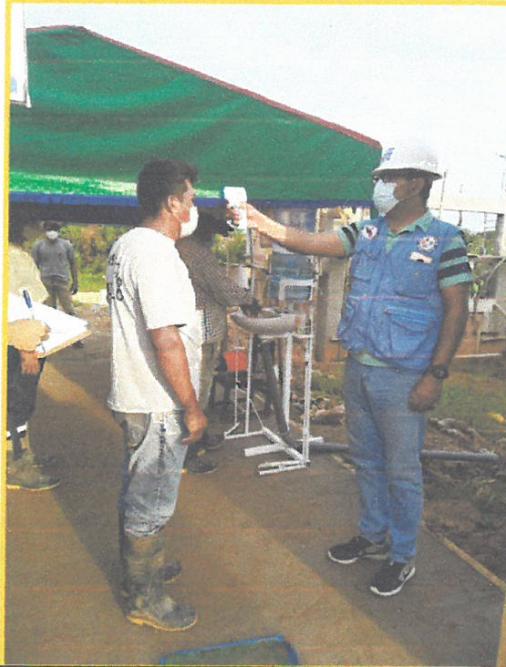
FOTO N°03: Se Observa Ingreso de Personal Cumpliendo el Lineamiento de Bioseguridad, Control de Temperatura.

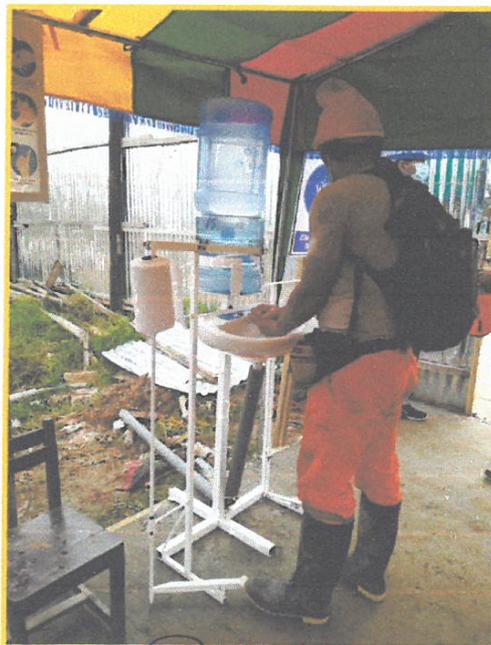
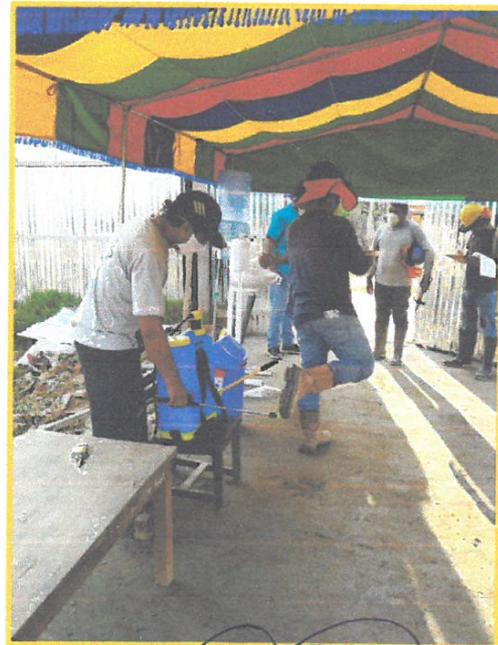
FOTO N°04: Se Observa Ingreso del Personal Cumpliendo el Lineamiento de Bioseguridad, Lavado y Desinfección de Manos

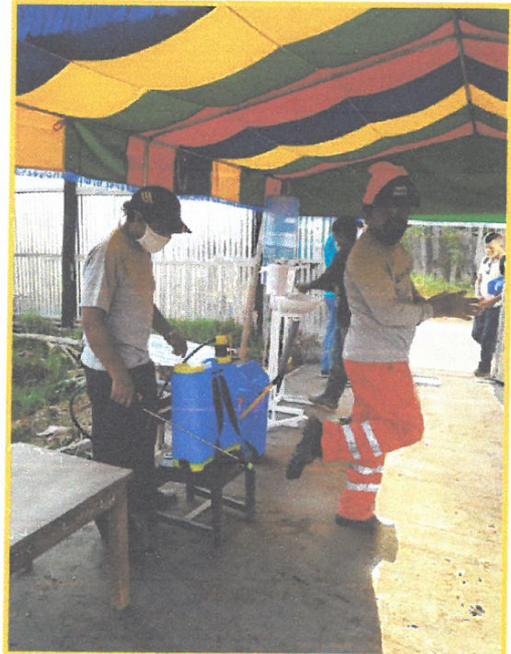
FOTO N°05: Se Observa Ingreso del Personal Cumpliendo el Lineamiento de Bioseguridad, Desinfección de Calzados.

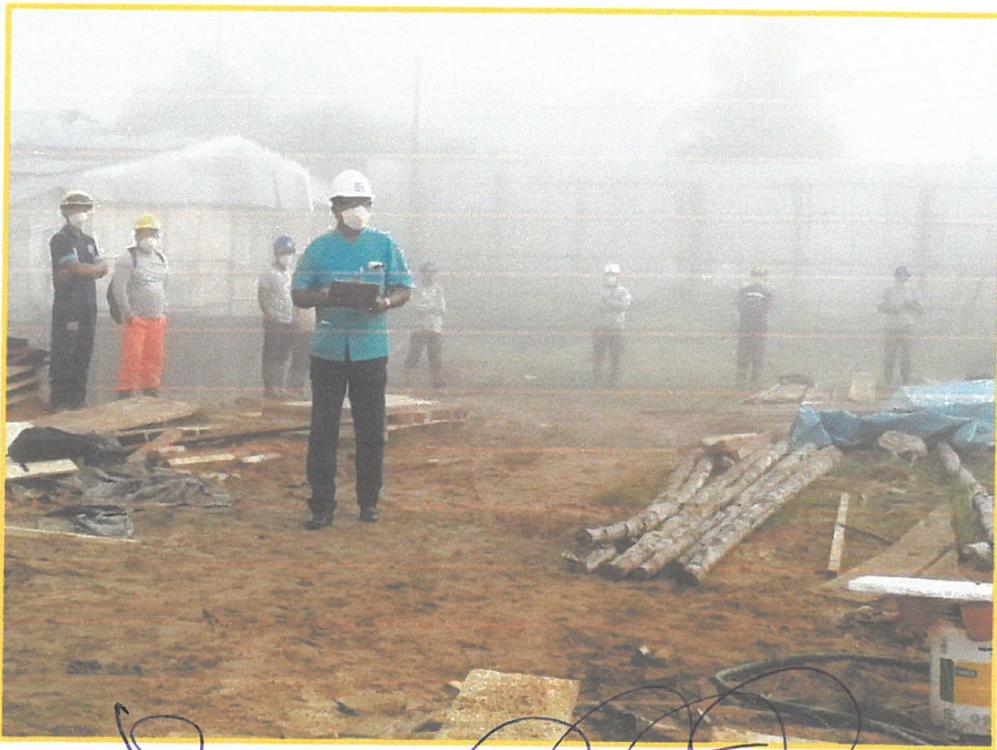
FOTO N°06: Se Observa Charlas de Bioseguridad de Obra.

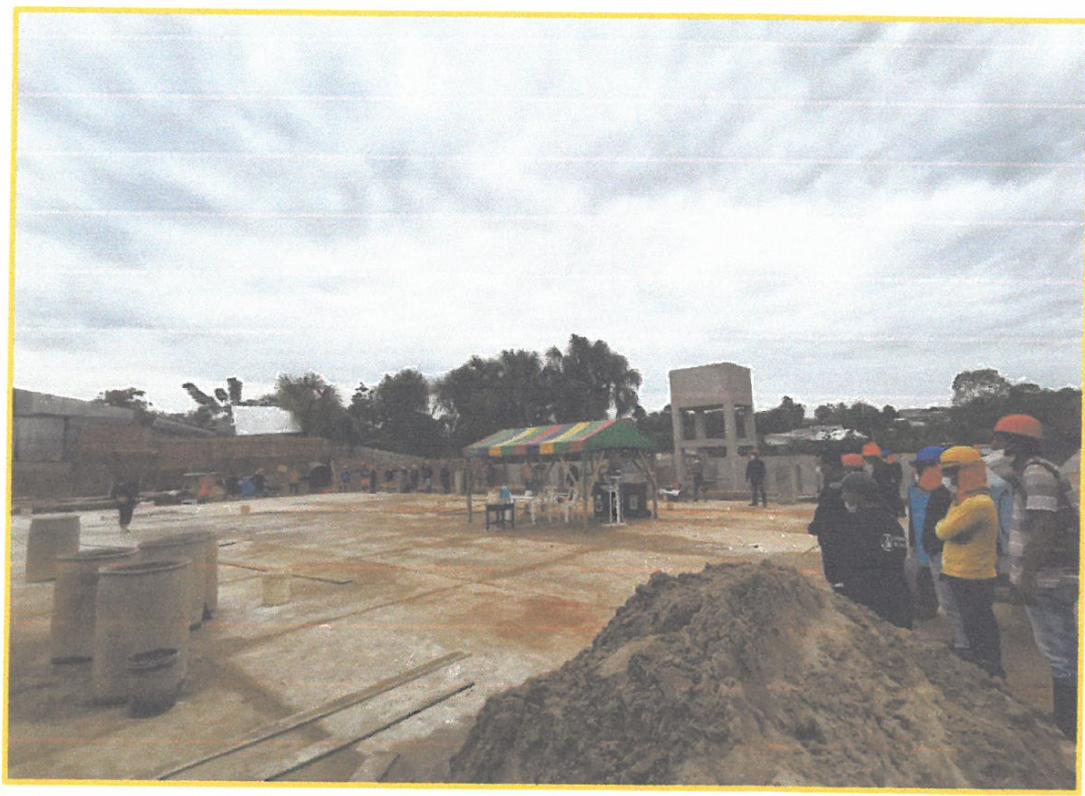
FOTO N°07: Se Observa Charlas de Seguridad en Obra.

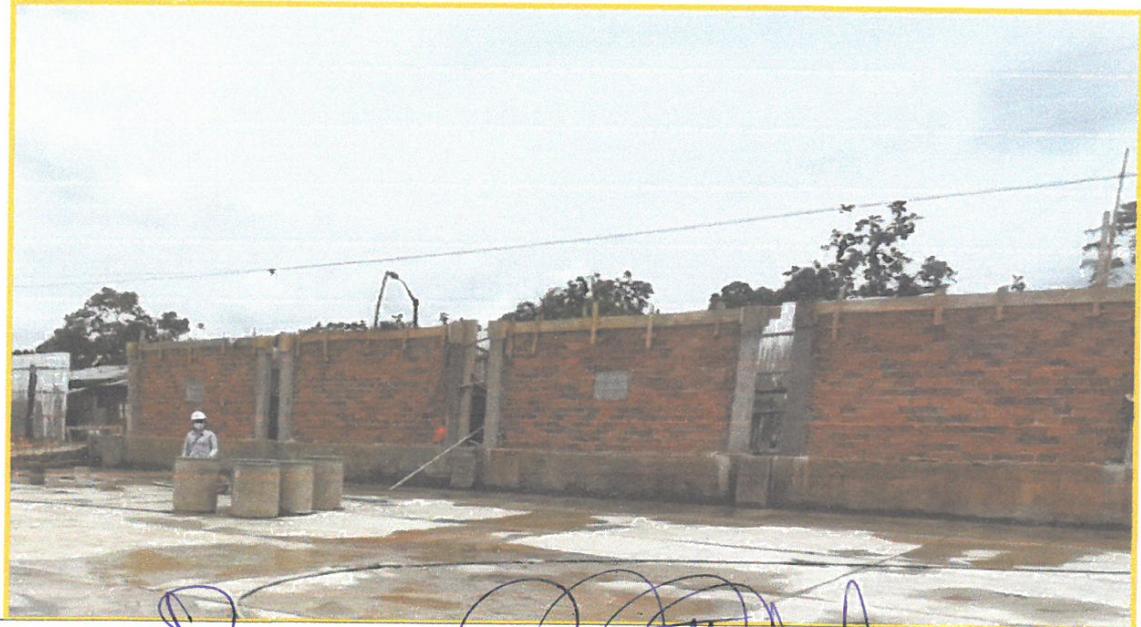
FOTO N°08: Imagen panorámica de encofrado de vigas de amarre en muro perimétrico, posteriormente al vacceo.

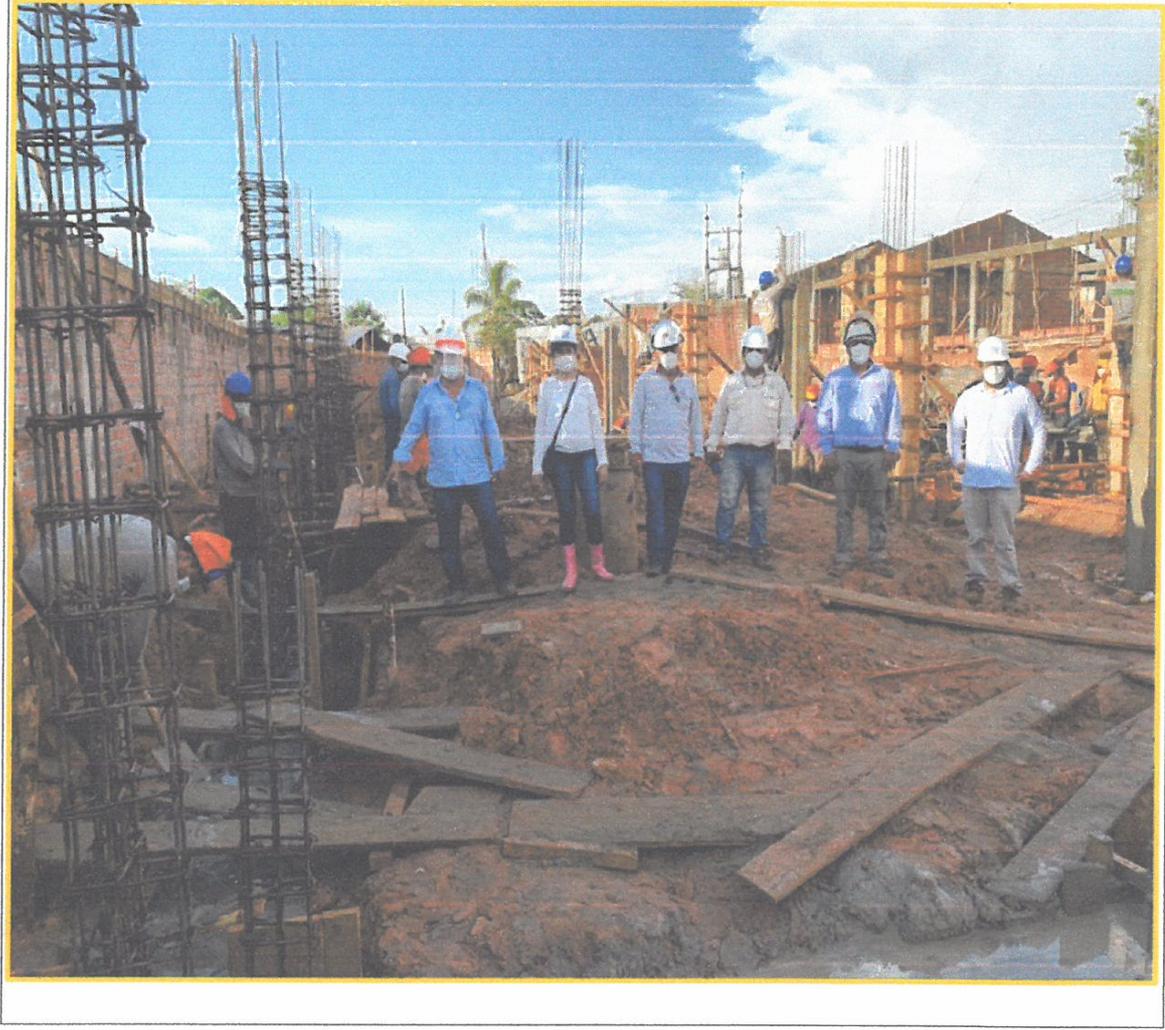
FOTO N°09: Vaceo en vigas de cimentación y armadura para columnas.

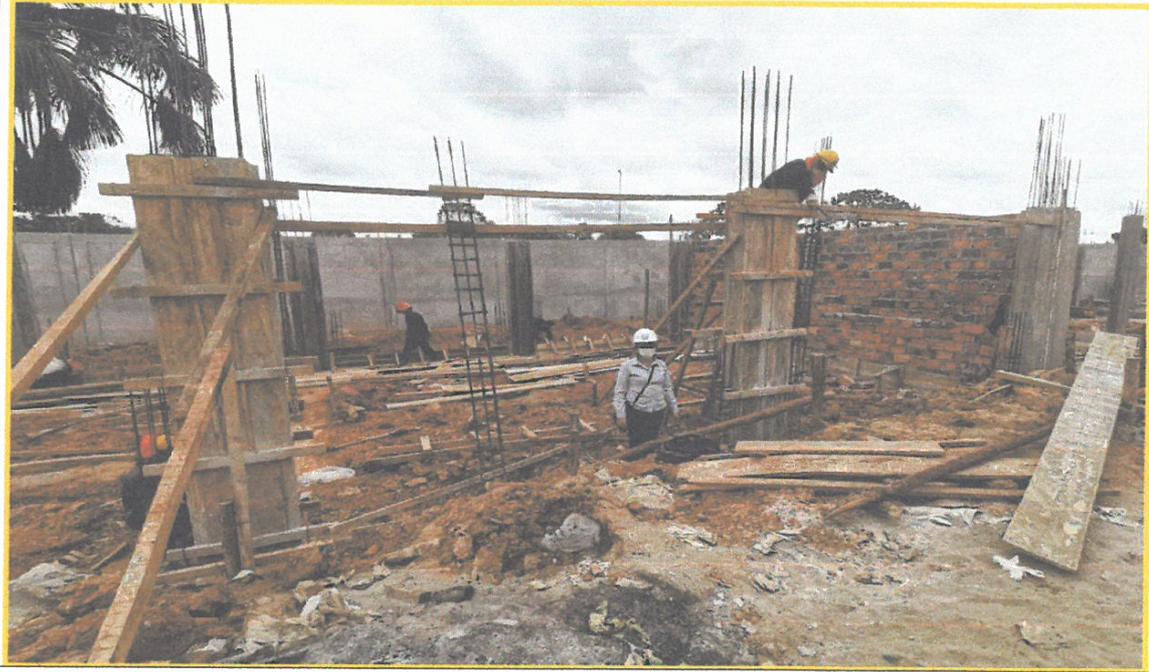
FOTO N°10: Vista panorámica, encofrado de columnas para módulos.

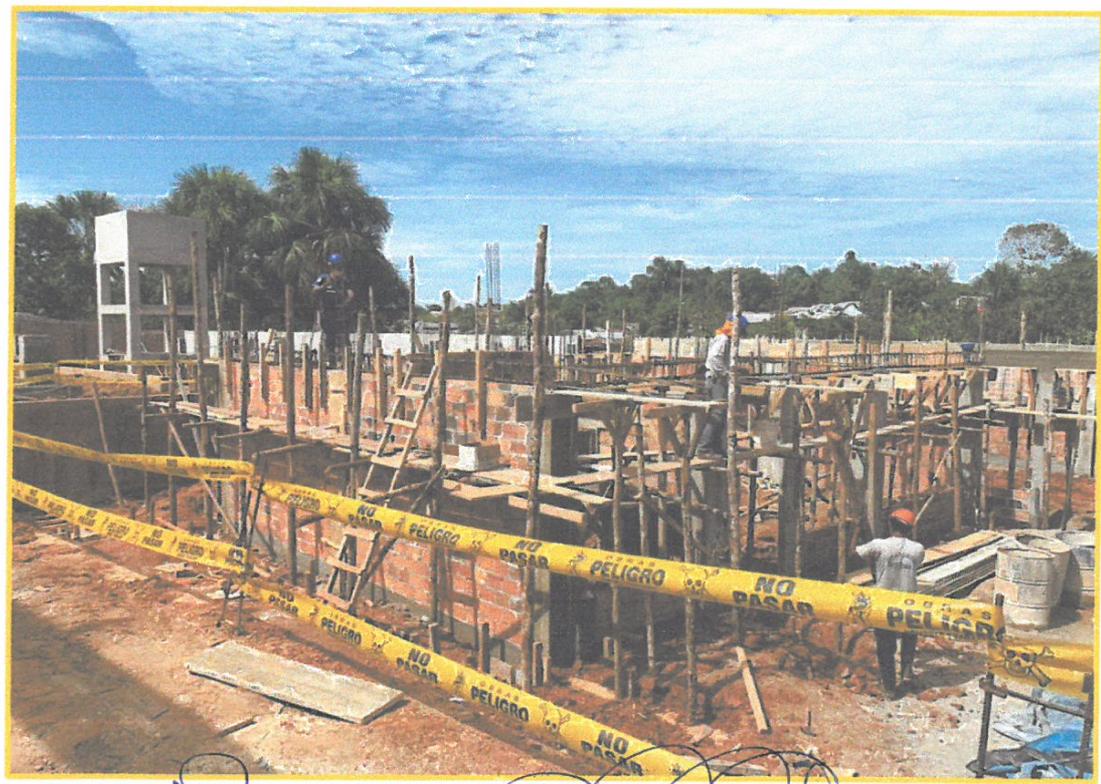
FOTO N°11: Habilitación de acero en Viga Collarín.

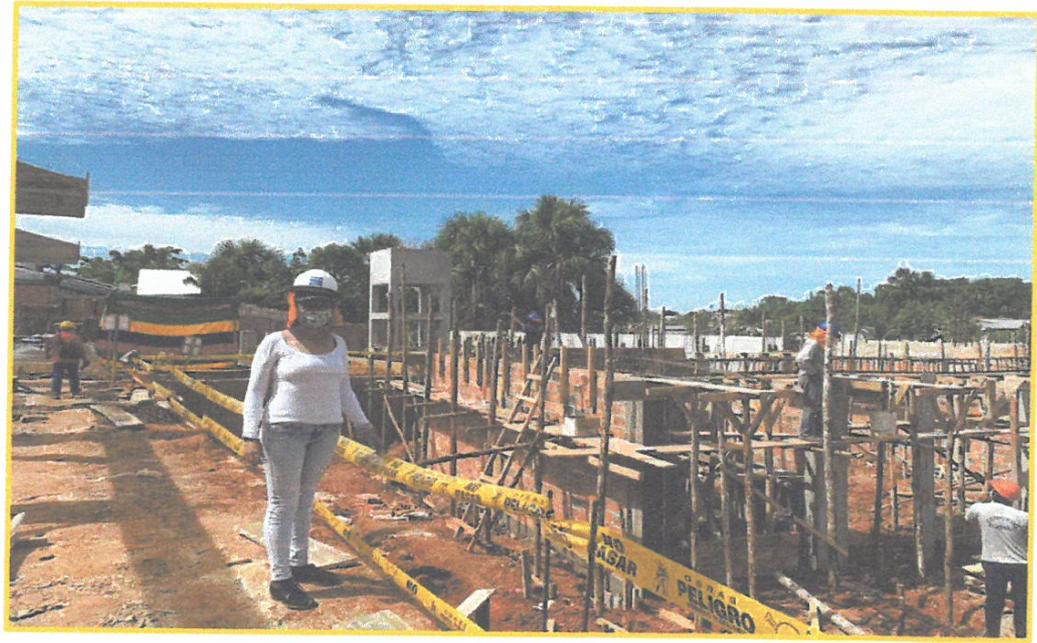
FOTO N°12: Vista Panorámica Habilitación de acero en Viga Collarín.

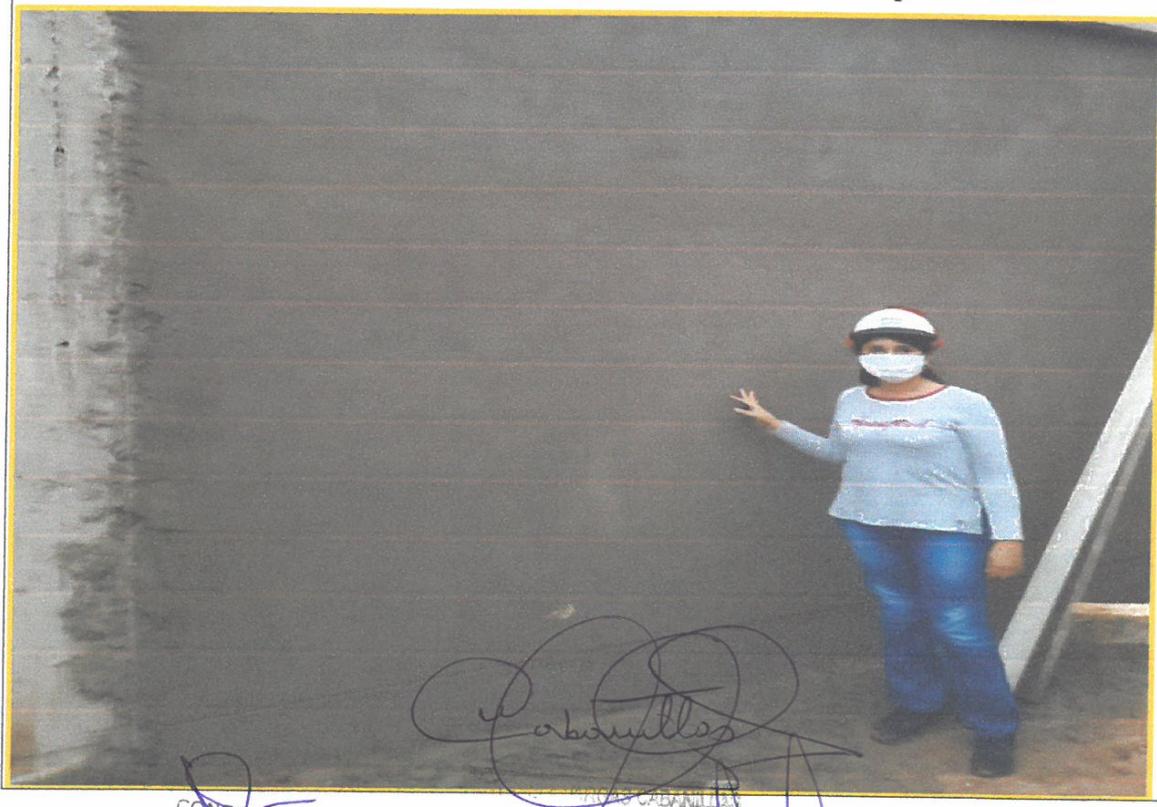
FOTO N°13: Se observa los trabajos tarrajeo en interior de muro perimétrico.

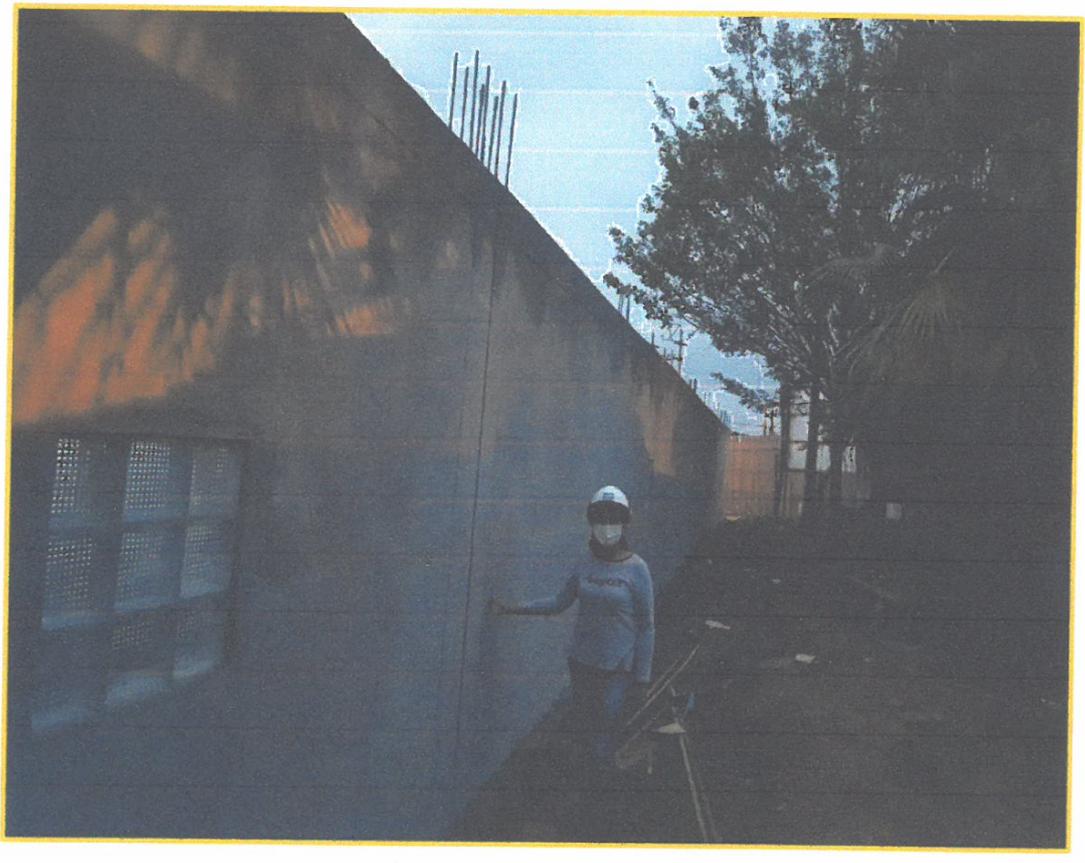
FOTON°14: Se observa los trabajos tarrajeo en exterior de muro perimétrico.

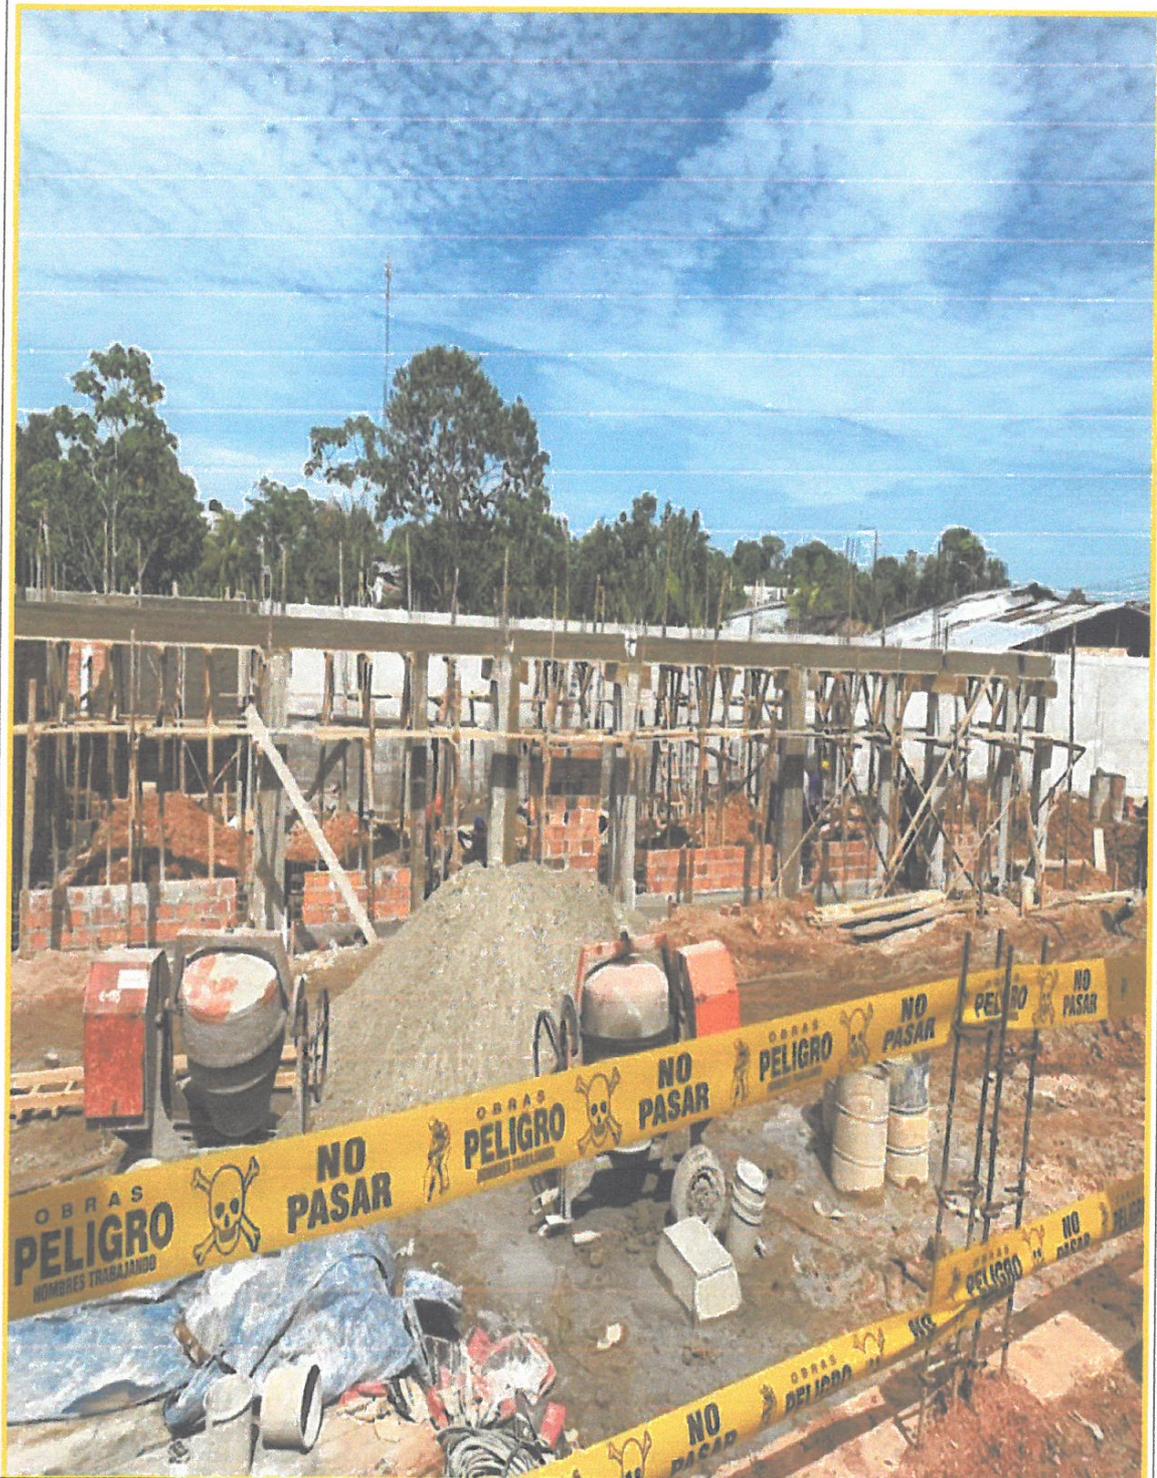
FOTO N°15: Se Observa en obra, la señalización permanente, identificando los peligros y minimizando los riesgos.

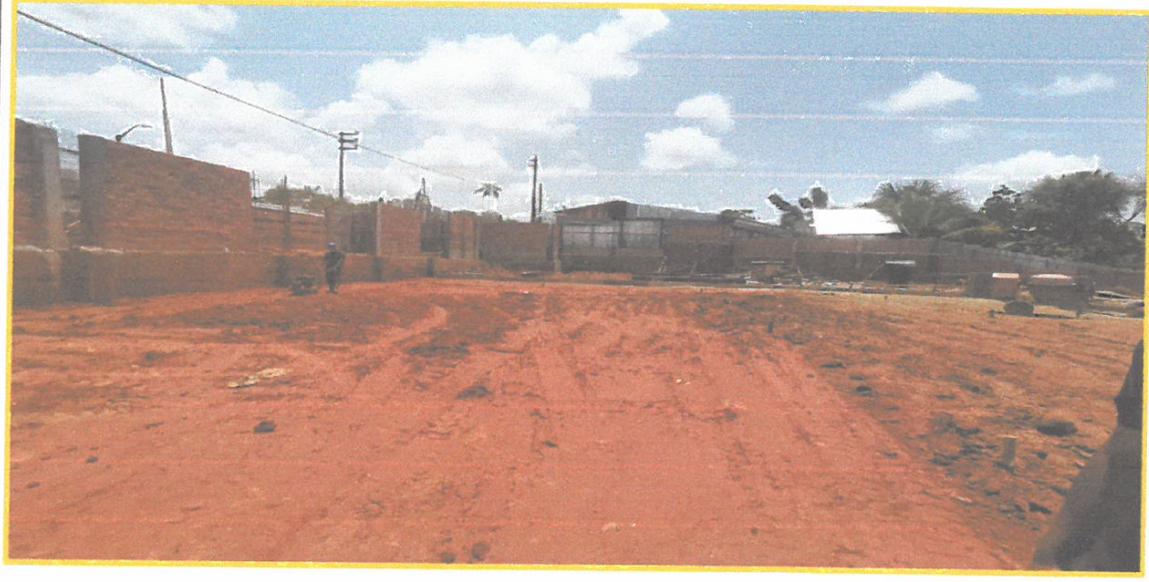
FOTO N°16: Se Observa en obra, la nivelación y compactación con material de préstamo A-3 compactado con apisonadora.

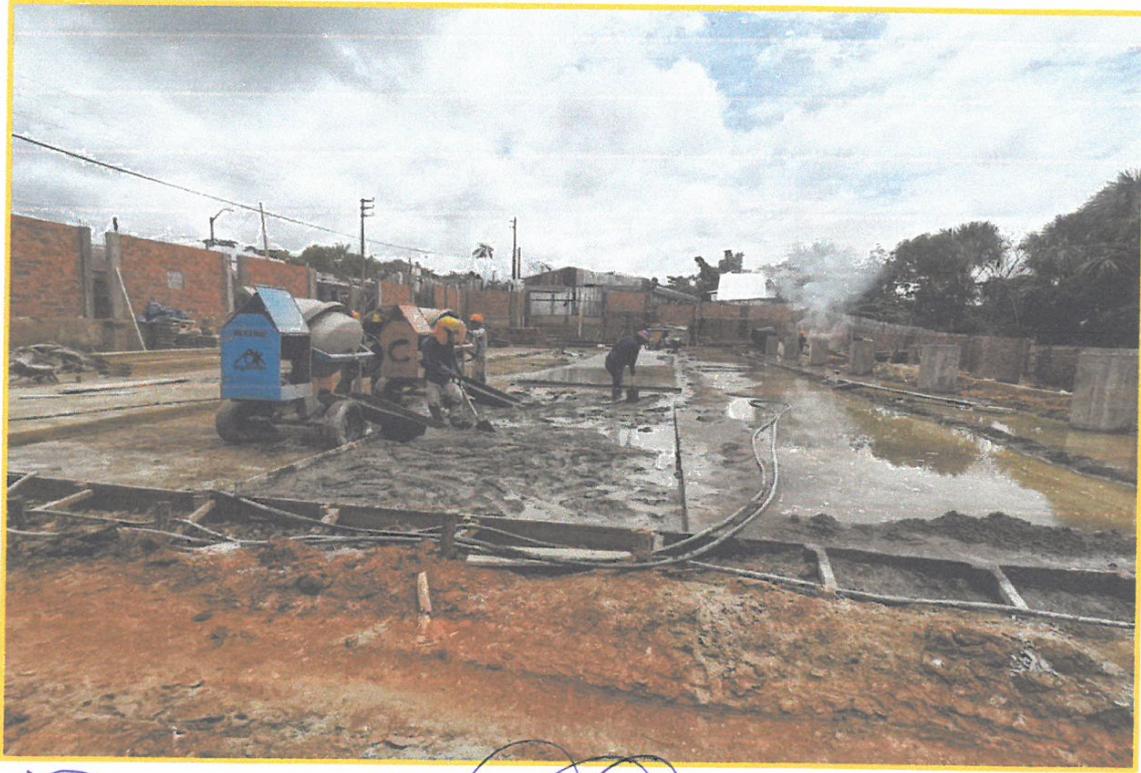
FOTO N°17: Vaceo de mortero en loza deportiva
