**PANEL FOTOGRÁFICO.**

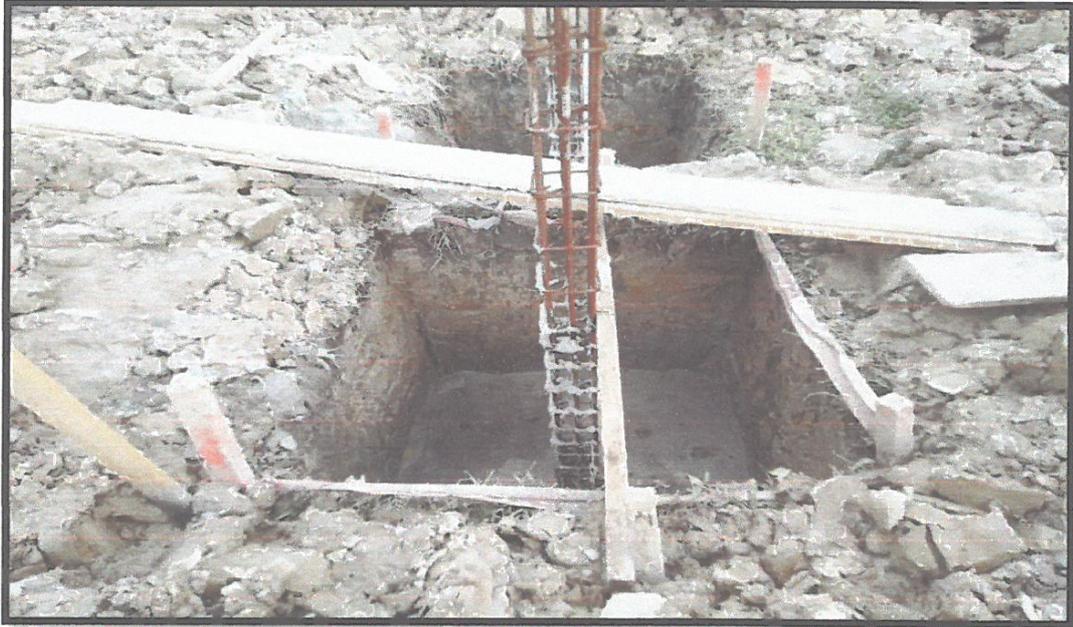
FOTO N°01: EN LA IMAGEN SE MUESTRA TRABAJOS DE MORTERO F'c= 210 KG/CM2 EN ZAPATAS

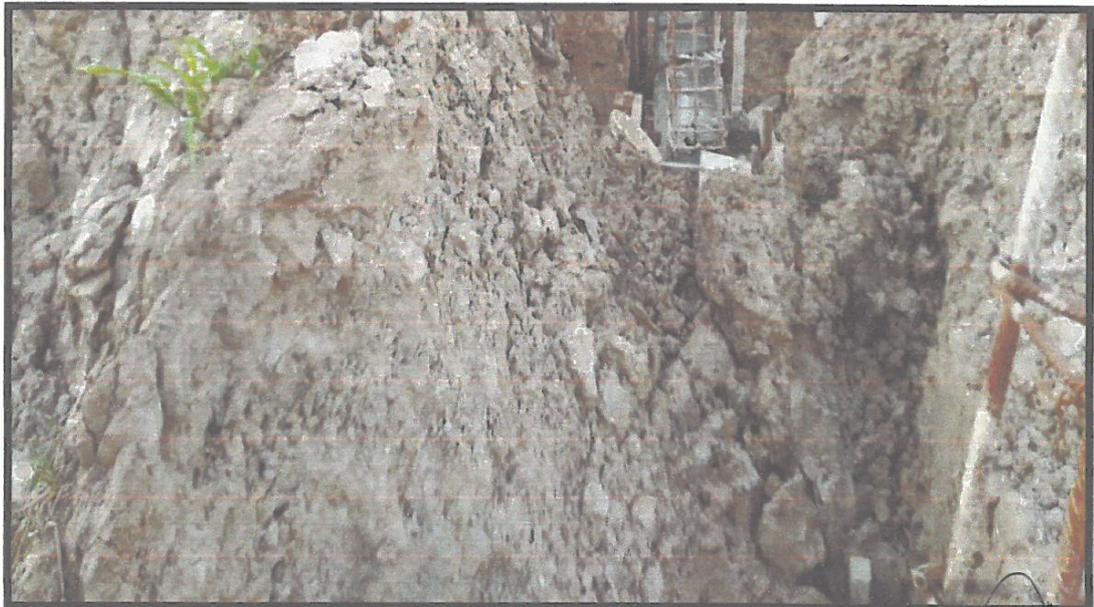
FOTO N°02: EN LA FOTO SE PUEDE OBSERVAR TRABAJOS DE EXCAVACIÓN DE ZANJAS PARA VIGAS DE CIMENTACIÓN

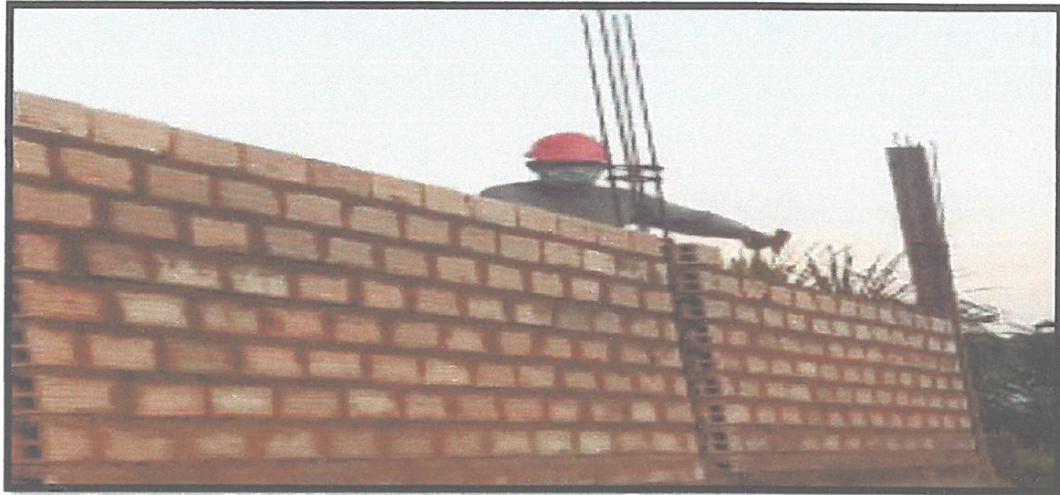
FOTO N°05: EN LA FOTO SE OBSERVA TRABAJOS DE MURO DE LADRILLO TUB (10.5\*16.5\*21.5) aparejo canto c:a 1:5 e=1.5cm.

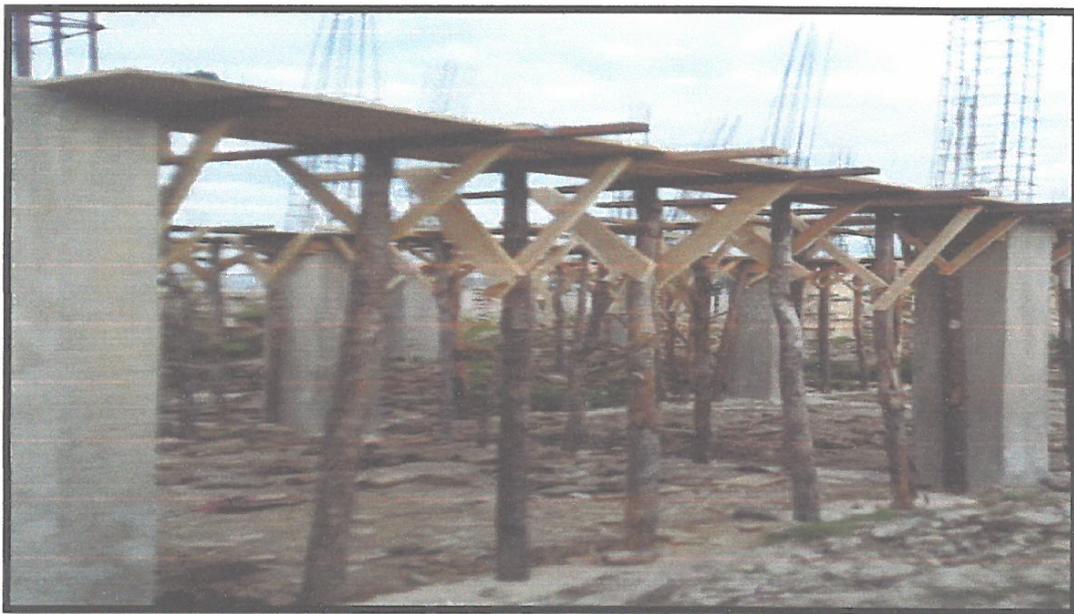
FOTO N°06: EN LA IMAGEN SUPERIOR SE OBSERVA TRABAJOS DE ENCOFRADOS DE VIGAS

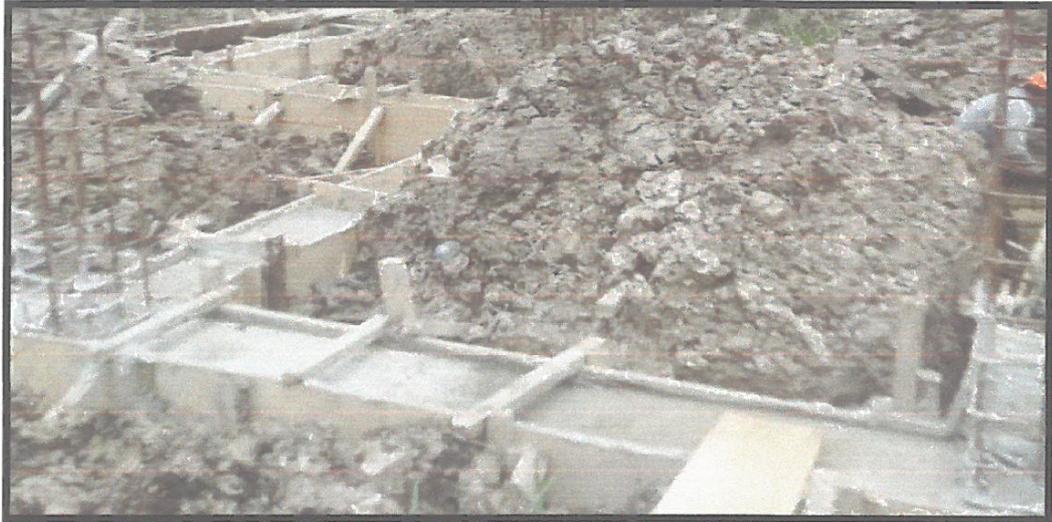
FOTO N°07: EN LA FOTO, TRABAJOS DE ENCOFRADO PARA LA VIGA DE CIMENTACIÓN EN LA I.E

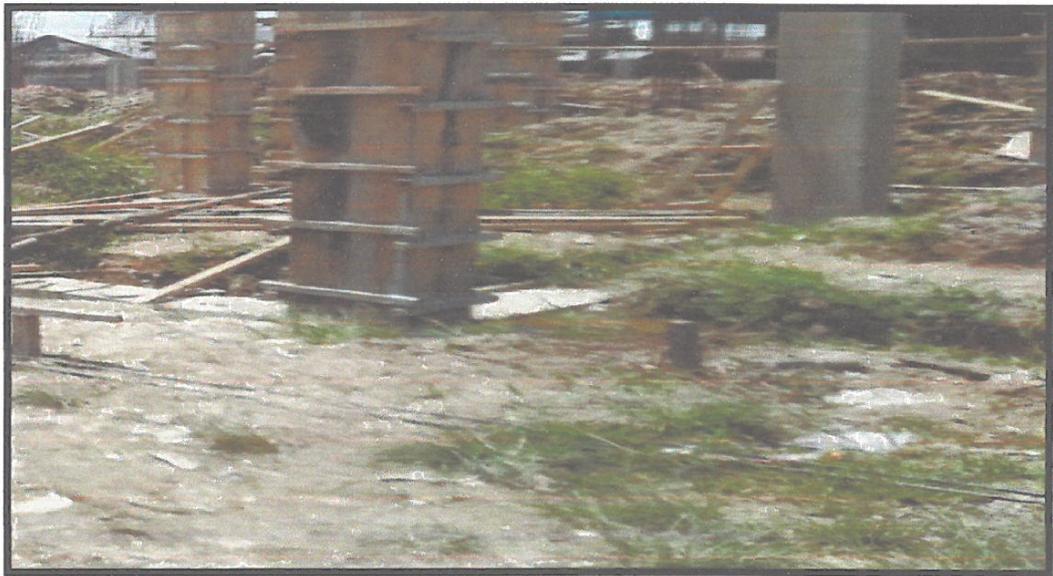
FOTO N°08: SE PUEDE OBSERVAR TRABAJOS DE ENCOFRADOS EN COLUMNAS DE LA I.E

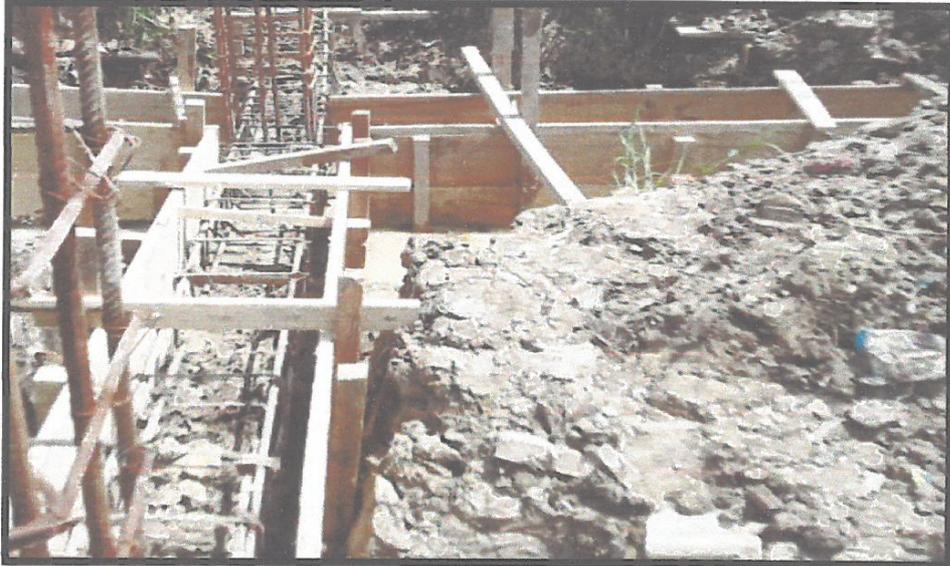
FOTO N°09: EN LA IMAGEN SUPERIOR SE PUEDE OBSERVAR TRABAJOS DE HABILITACION DE ACERO EN VIGAS DE CIMENTACION.

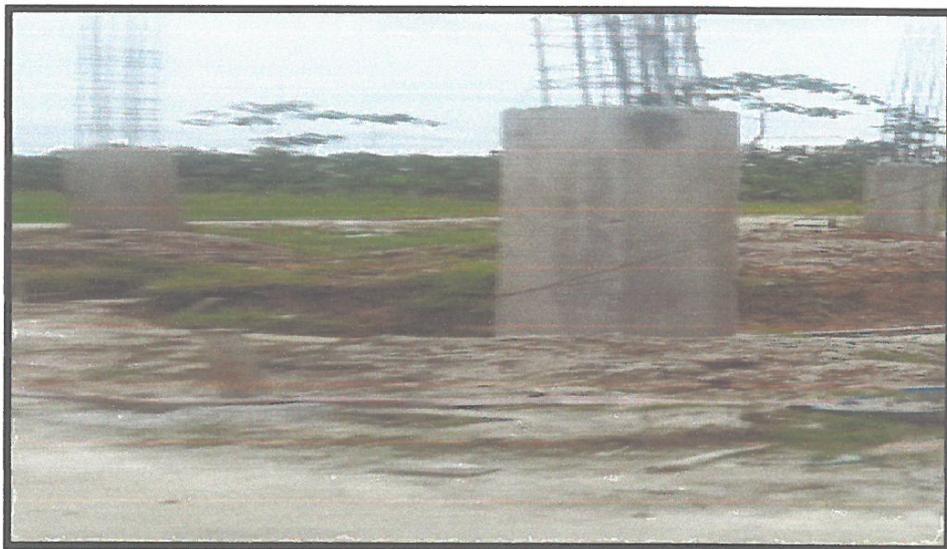
FOTO N°10: EN LA FOTO SE PUEDE OBSERVAR LAS COLUMNAS DESPUES DE RETIRAR EL ENCOFRADO

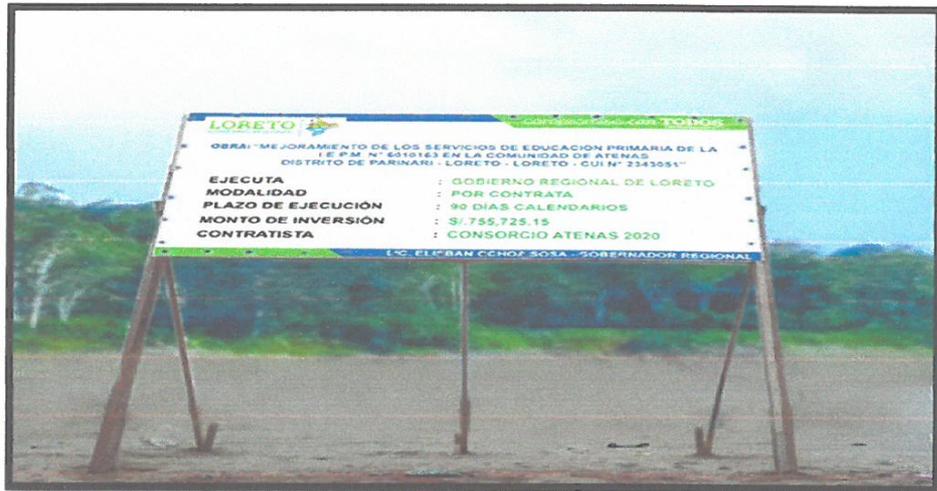
FOTO N°11: SE PUEDE OBSERVAR LA COLOCACION DEL CARTEL DE OBRA DE 1.80 x 3.60m. TIPO GIGANTOGRAFÍA CON BASTIDOR DE MADERA 2" x 2"

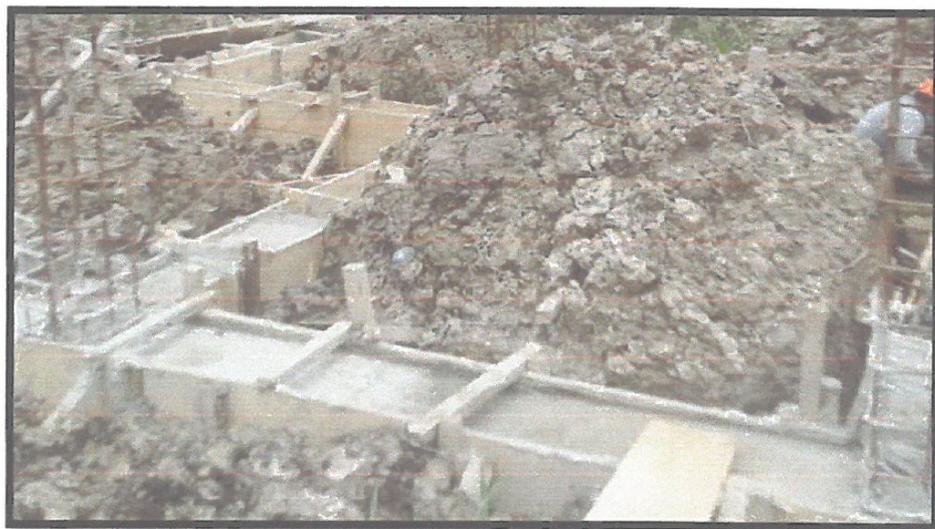
FOTO N°12: SE MUESTRA TRABAJOS DE ENCOFRADO PARA LA VIGA DE CIMENTACIÓN F'C=210 KG/CM2
