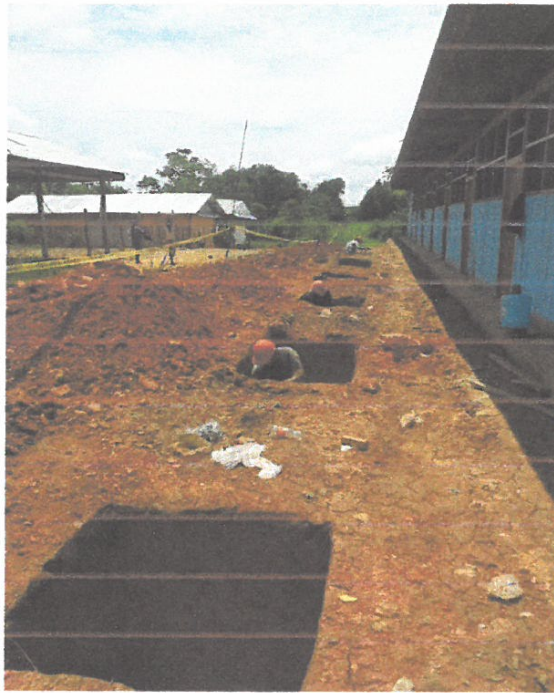
Foto N° 03: Vista de las excavaciones para zapatas del cerco perimétrico en la obra "Mejoramiento y Equipamiento del servicio Educativo N 62200 Barrio Carabanchel - San Lorenzo, Distrito Barranca, Provincia Datem Del Marañón - Loreto"

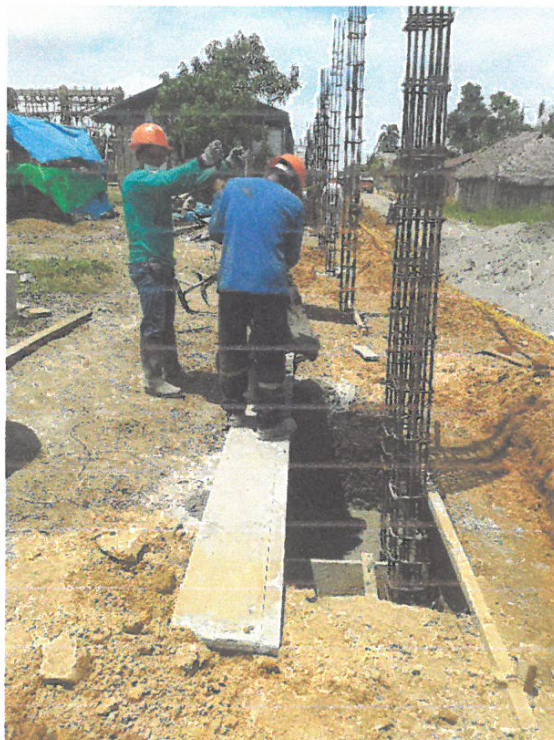
Foto N° 04: Vista del vaco de concreto en las zapatas del cerco perimétrico de la obra "Mejoramiento y Equipamiento del servicio Educativo N 62200 Barrio Carabanchel - San Lorenzo, Distrito Barranca, Provincia Datem Del Marañón - Loreto"

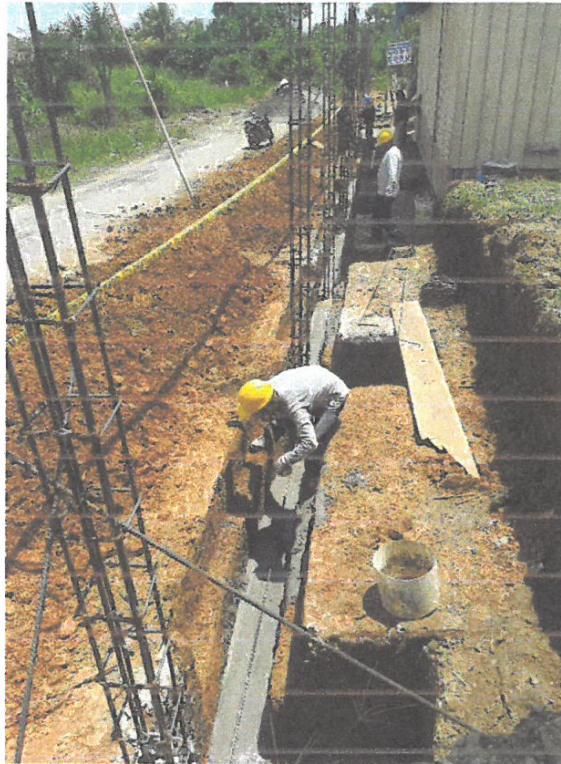
Foto N° 05: Vista del vaco de concreto en las vigas de cimentaciones del cerco perimétrico de la obra "Mejoramiento y Equipamiento del servicio Educativo N 62200 Barrio Carabanchel - San Lorenzo, Distrito Barranca, Provincia Datem Del Marañón - Loreto"

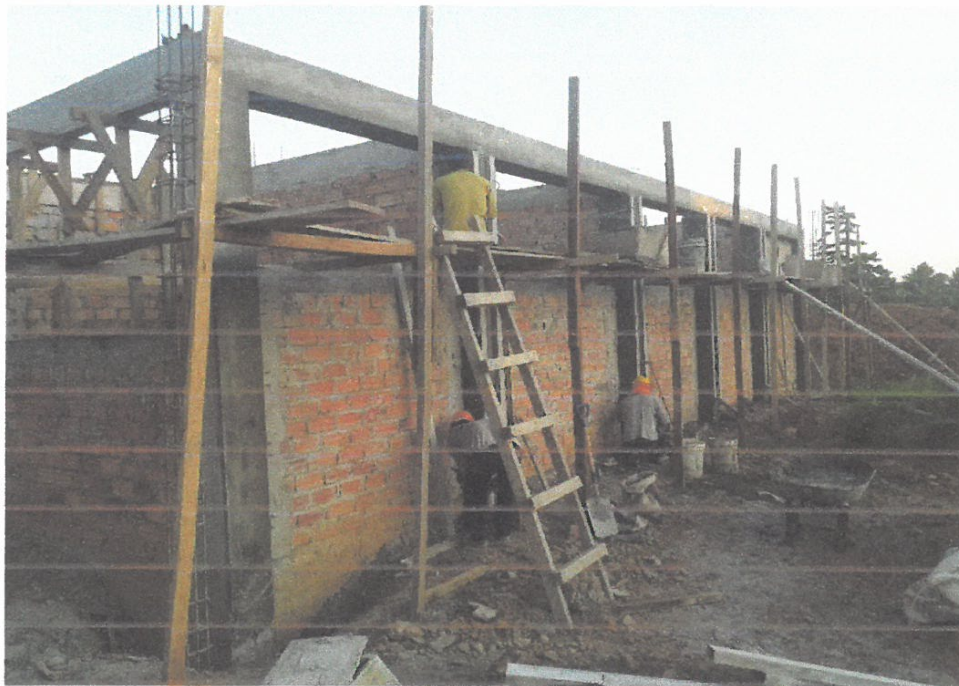
Foto N° 06: Vista de tarrajeo frotachado de muros, vigas y columnas del módulo "E" de la obra "Mejoramiento y Equipamiento del servicio Educativo N 62200 Barrio Carabanchel - San Lorenzo, Distrito Barranca, Provincia Datem Del Marañón - Loreto"

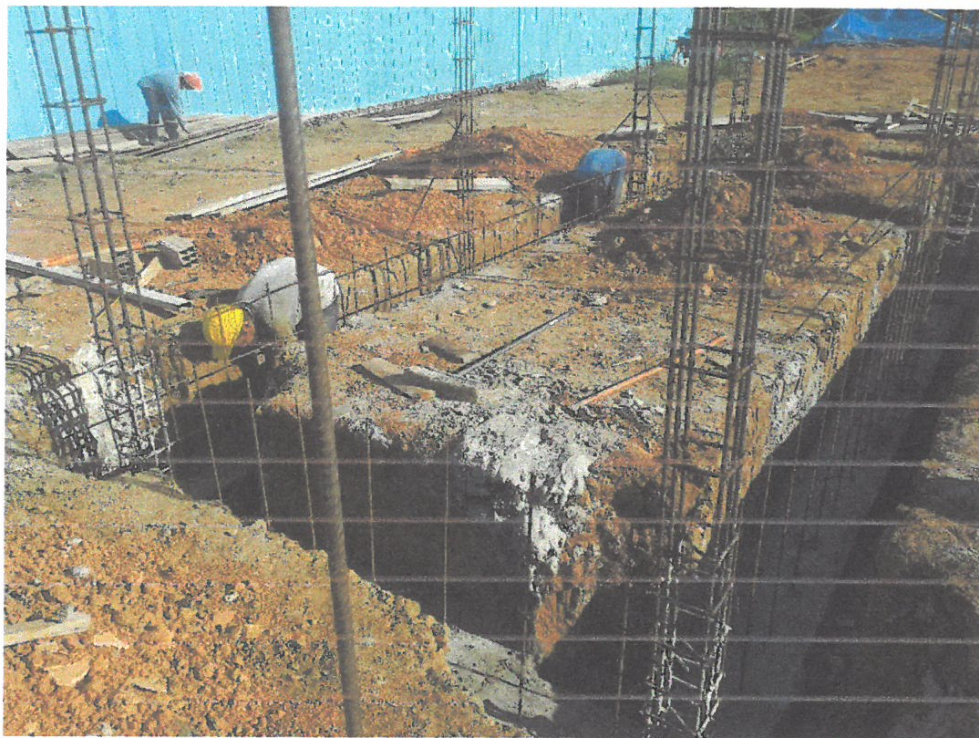
Foto N° 07: Vista de colocación de la armadura de columna y sobre cimiento del módulo "caseta de fuerza" de la obra "Mejoramiento y Equipamiento del servicio Educativo N 62200 Barrio Carabanchel - San Lorenzo, Distrito Barranca, Provincia Datem Del Marañón - Loreto"

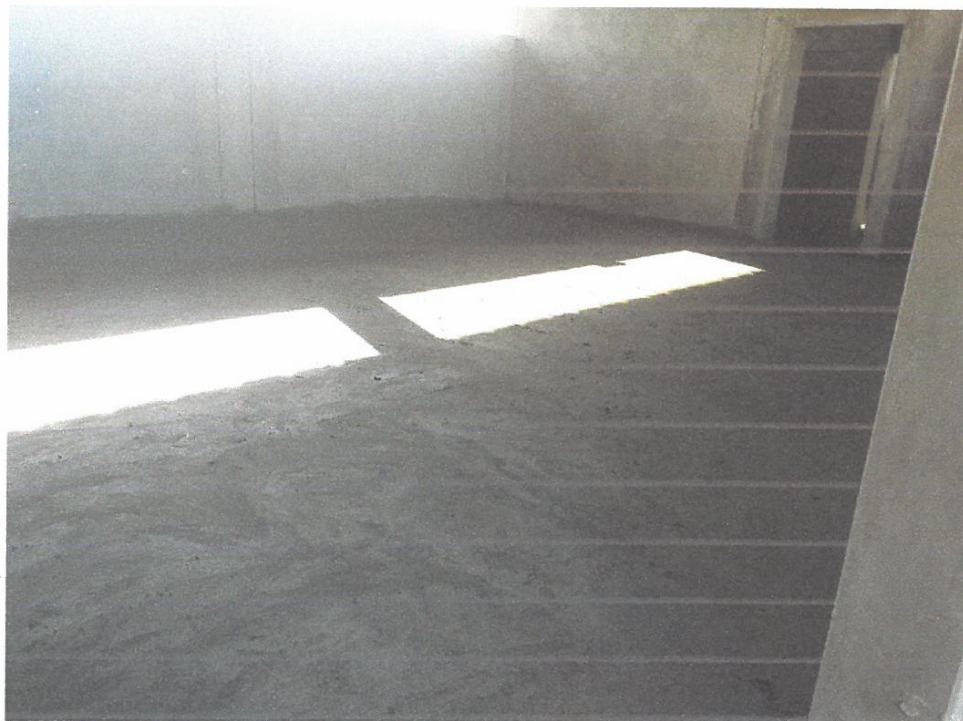
Foto N° 08: Vista del vaceo de contra piso en el módulo "C" de la obra "Mejoramiento y Equipamiento del servicio Educativo N 62200 Barrio Carabanchel - San Lorenzo, Distrito Barranca, Provincia Datem Del Marañón - Loreto"

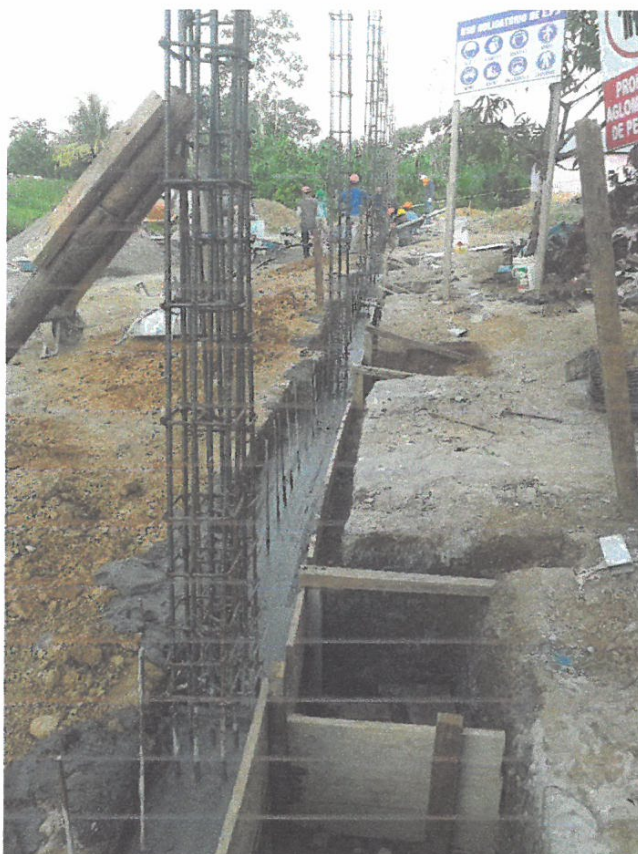
Foto N° 09: Vista del vaco de viga de cimentación en el cerco perimétrico en la obra "Mejoramiento y Equipamiento del servicio Educativo N 62200 Barrio Carabanchel - San Lorenzo, Distrito Barranca, Provincia Datem Del Marañón - Loreto"

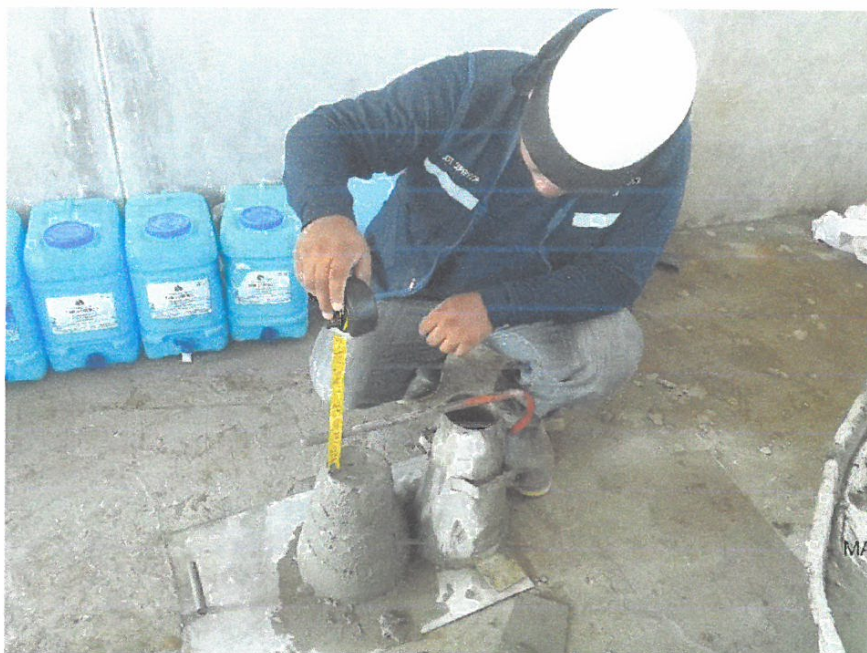
Foto N° 10: Vista del ensayo Slump del concreto en la obra "Mejoramiento y Equipamiento del servicio Educativo N 62200 Barrio Carabanchel - San Lorenzo, Distrito Barranca, Provincia Datem Del Marañón - Loreto"

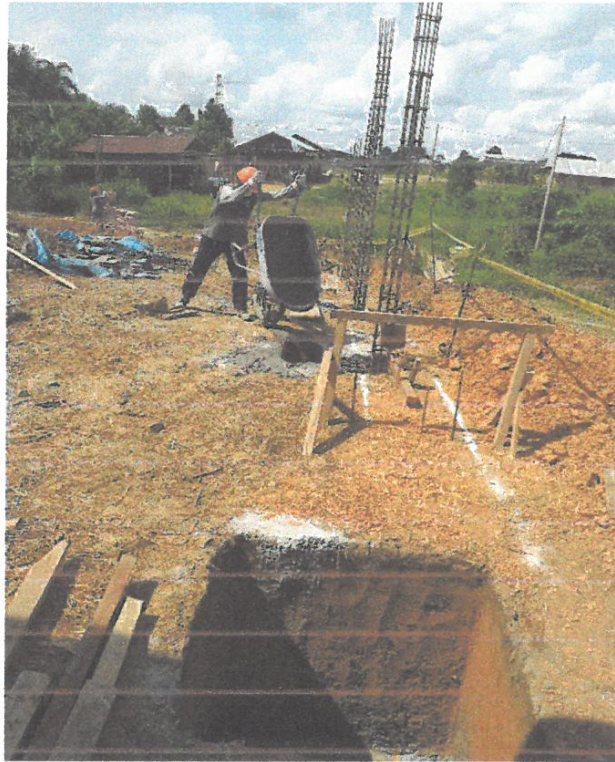
Foto N° 11: Vista del vacceo de concreto en zapatas en el cerco perimétrico en la obra  
 "Mejoramiento y Equipamiento del servicio Educativo N 62200 Barrio Carabanchel - San  
 Lorenzo, Distrito Barranca, Provincia Datem Del Marañón - Loreto"

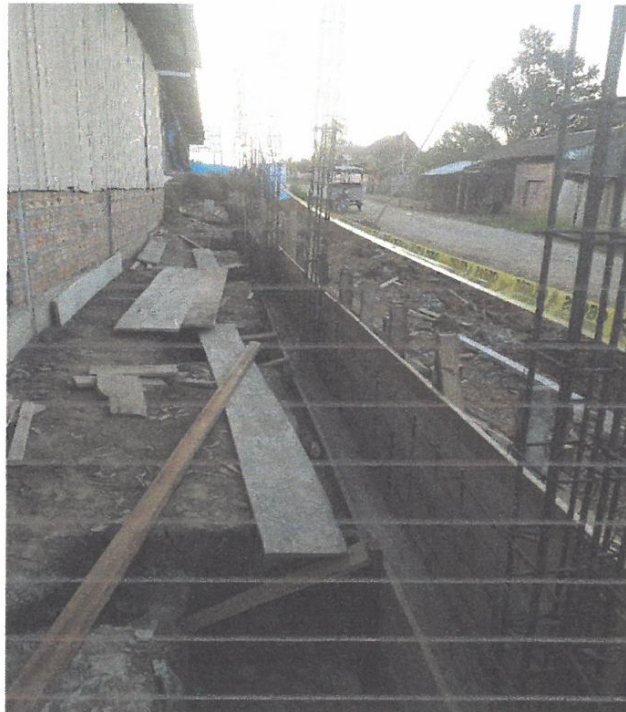
Foto N° 12: Vista del encofrado de sobre cimiento armado en el cerco perimétrico en la obra  
 "Mejoramiento y Equipamiento del servicio Educativo N 62200 Barrio Carabanchel - San  
 Lorenzo, Distrito Barranca, Provincia Datem Del Marañón - Loreto"

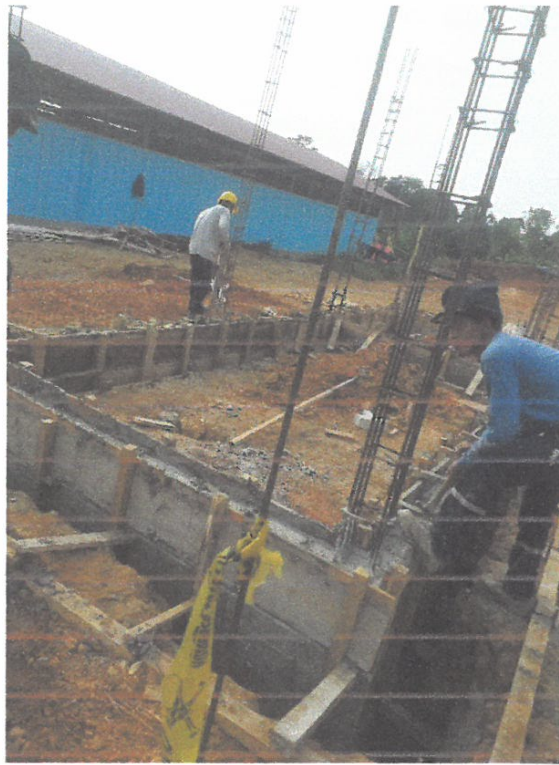
Foto N° 13: Vista del vaco de concreto en el sobre cimiento armado del cerco perimétrico de la obra "Mejoramiento y Equipamiento del servicio Educativo N 62200 Barrio Carabanchel - San Lorenzo, Distrito Barranca, Provincia Datem Del Marañón - Loreto"

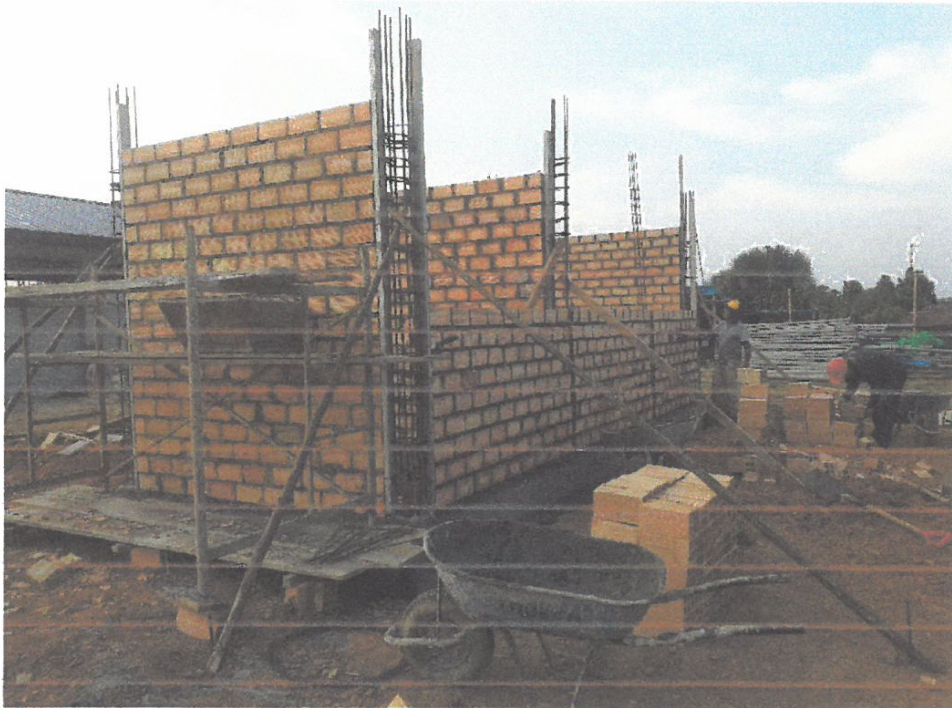
Foto N° 14: Vista del asentado de ladrillos de arcilla en el módulo de caseta de fuerza en la obra "Mejoramiento y Equipamiento del servicio Educativo N 62200 Barrio Carabanchel - San Lorenzo, Distrito Barranca, Provincia Datem Del Marañón - Loreto"

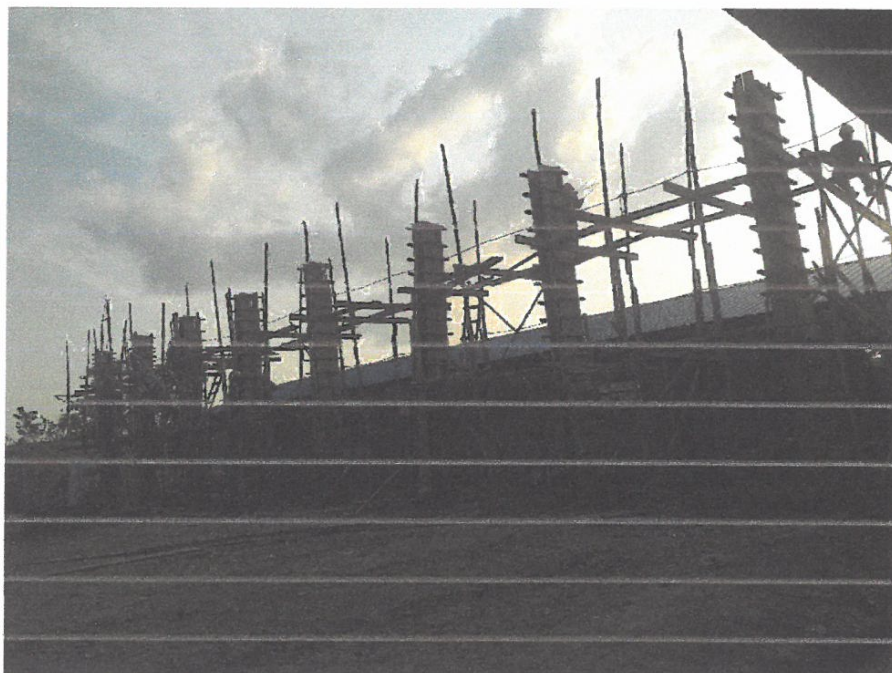
Foto N° 15: Vista del encofrado de columnas y vigas del polideportivo en la obra "Mejoramiento y Equipamiento del servicio Educativo N 62200 Barrio Carabanchel - San Lorenzo, Distrito Barranca, Provincia Datem Del Marañón - Loreto"

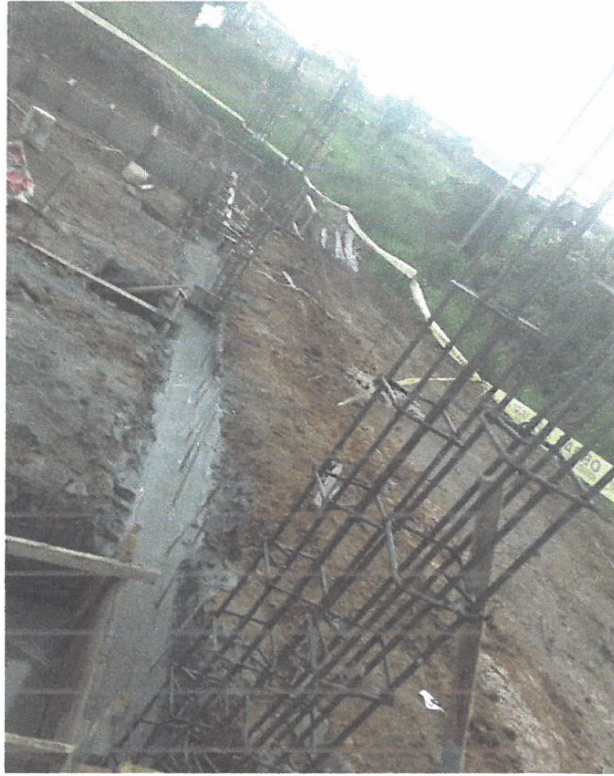
Foto N° 17: Vista del vaceo de concreto en las vigas de cimentaciones del cerco perimétrico en la obra "Mejoramiento y Equipamiento del servicio Educativo N 62200 Barrio Carabanchel - San Lorenzo, Distrito Barranca, Provincia Datem Del Marañón - Loreto"

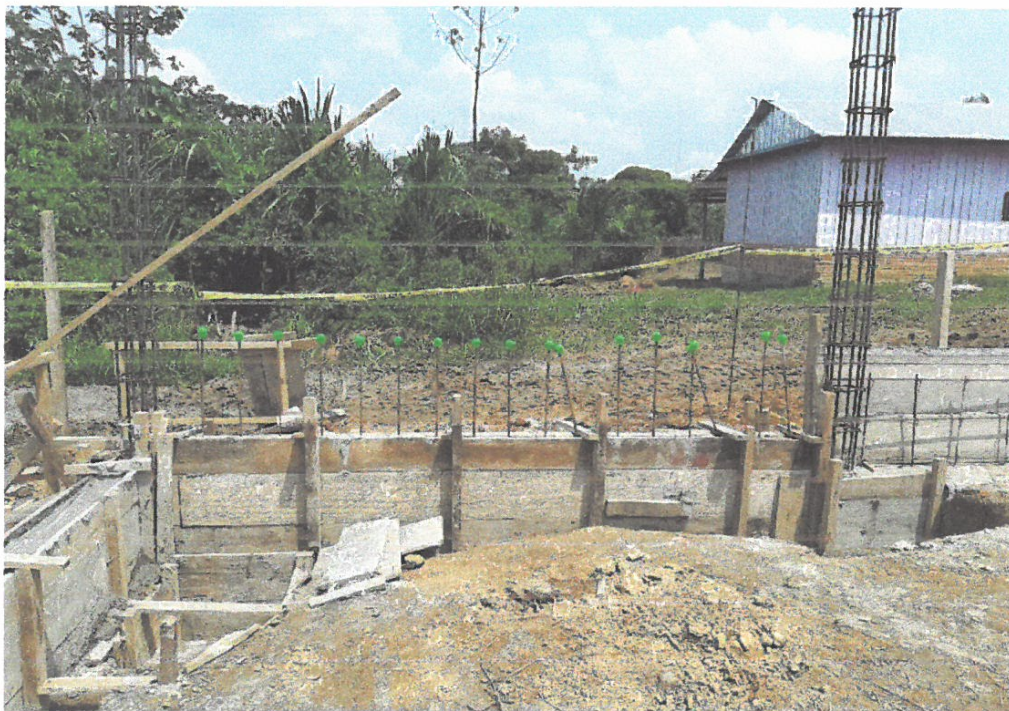
Foto N° 18: Vista del vaceo de concreto en sobre cimiento armado del cerco perimétrico de la obra "Mejoramiento y Equipamiento del servicio Educativo N 62200 Barrio Carabanchel - San Lorenzo, Distrito Barranca, Provincia Datem Del Marañón - Loreto"

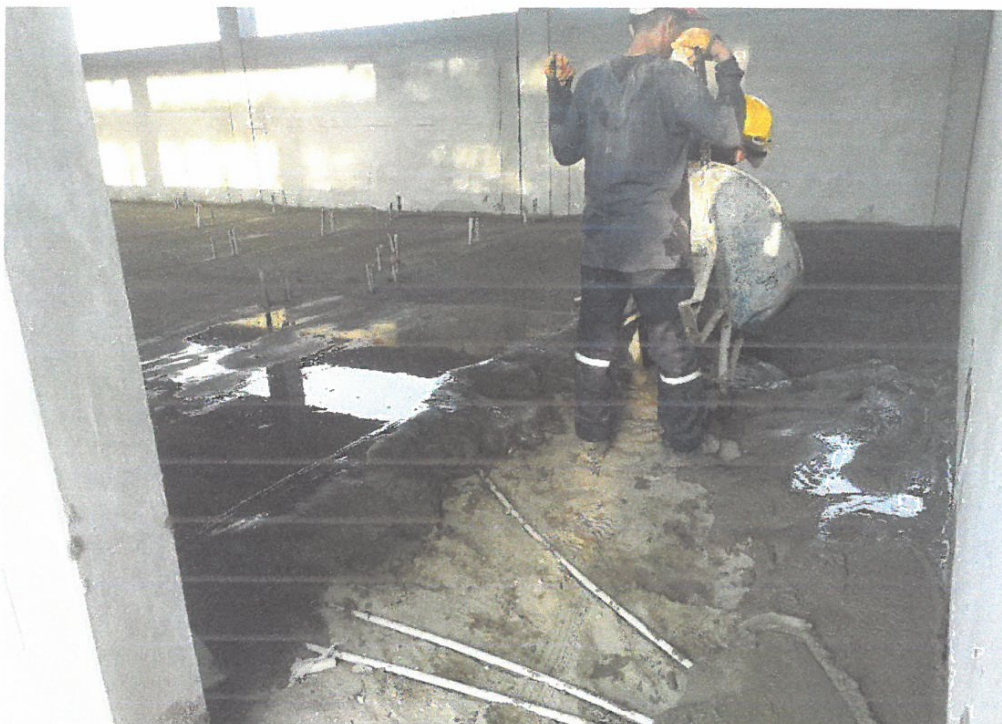
Foto N° 19: Vista del vaco de mortero en falso piso del módulo "D" en la obra "Mejoramiento y Equipamiento del servicio Educativo N 62200 Barrio Carabanchel - San Lorenzo, Distrito Barranca, Provincia Datem Del Marañón - Loreto"

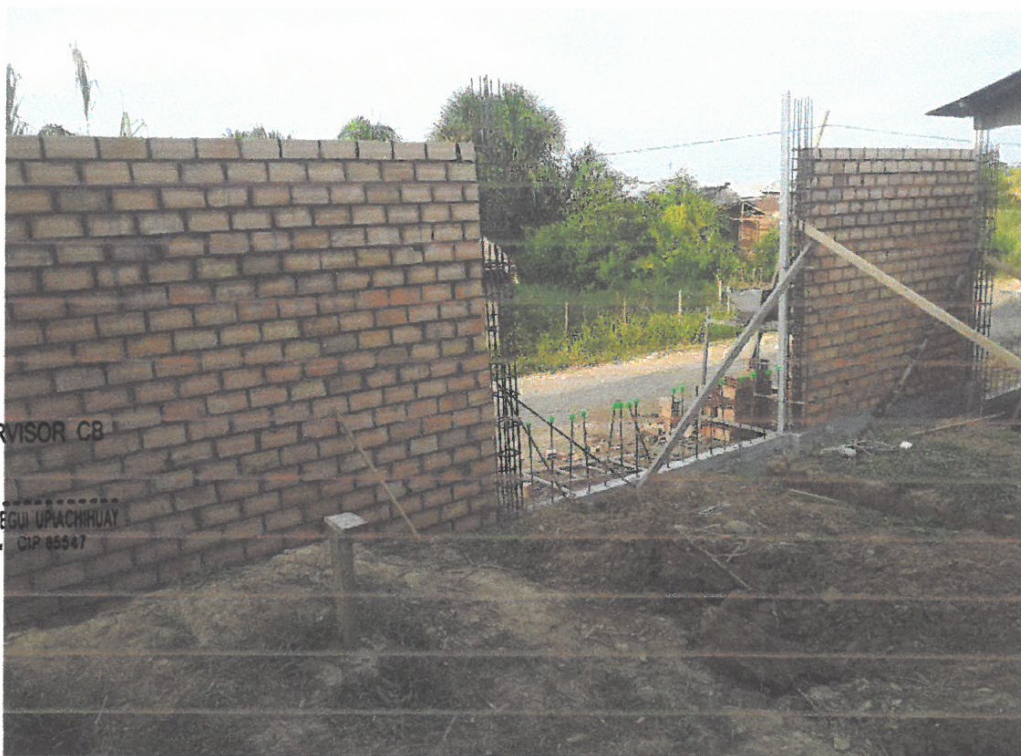
Foto N° 20: Vista del asentado de ladrillos de arcilla tipo sogá en el cerco perimétrico de la obra "Mejoramiento y Equipamiento del servicio Educativo N 62200 Barrio Carabanchel - San Lorenzo, Distrito Barranca, Provincia Datem Del Marañón - Loreto"
