CONSORCIO ISLANDIA 2

PANEL FOTOGRAFICO

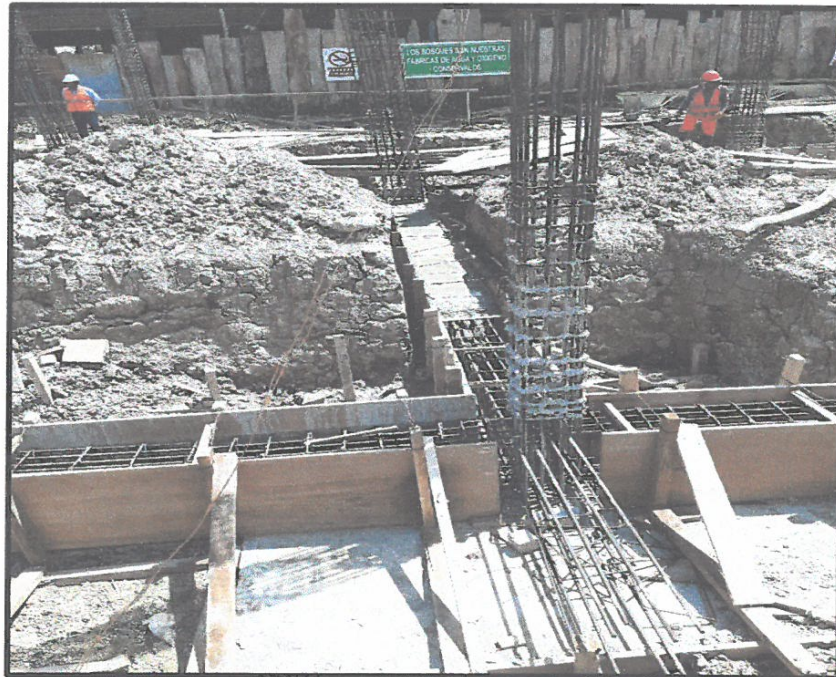
ENCOFRADO DE VIGAS DE CIMENTACIÓN EN C.S ISLANDIA.

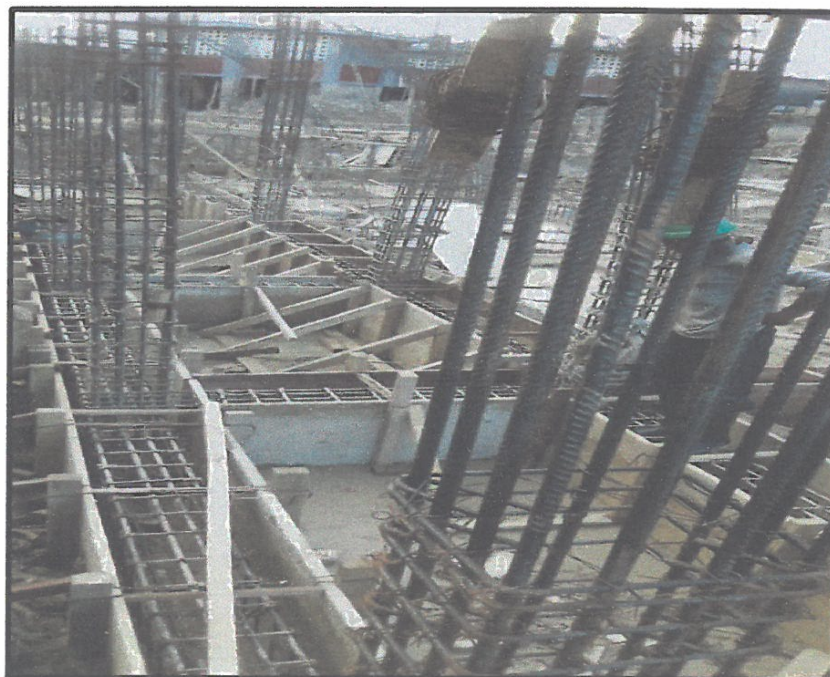
ENCOFRADO Y ARMADURAS DE ACERO EN VIGAS DE CIMENTACIÓN EN C.S ISLANDIA.

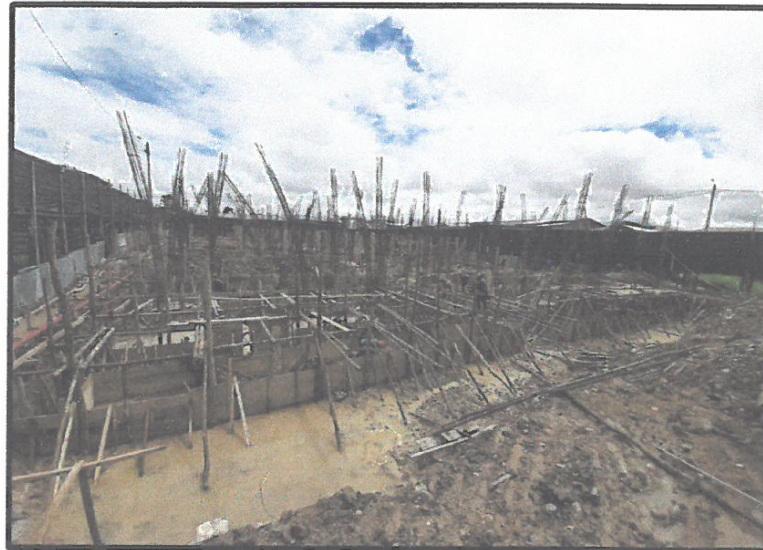
VISTA GENERAL DE ENCOFRADO DE CIMENTACIONES Y VIGAS DE CIMENTACIÓN EN C.S.
ISLANDIA

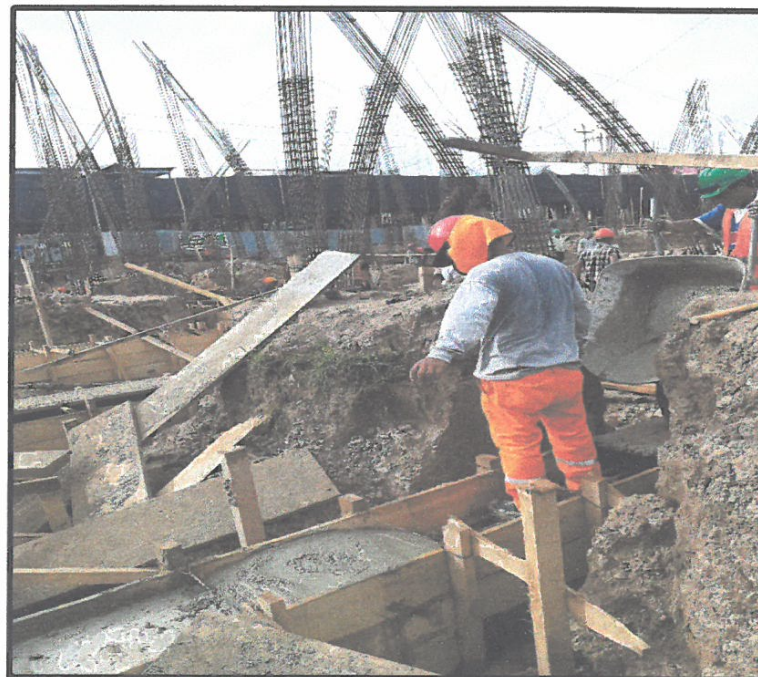
VACEADO CON MORTERO $f'c = 210 \text{ Kg/CM}^2$ DE VIGAS DE CIMENTACIÓN.

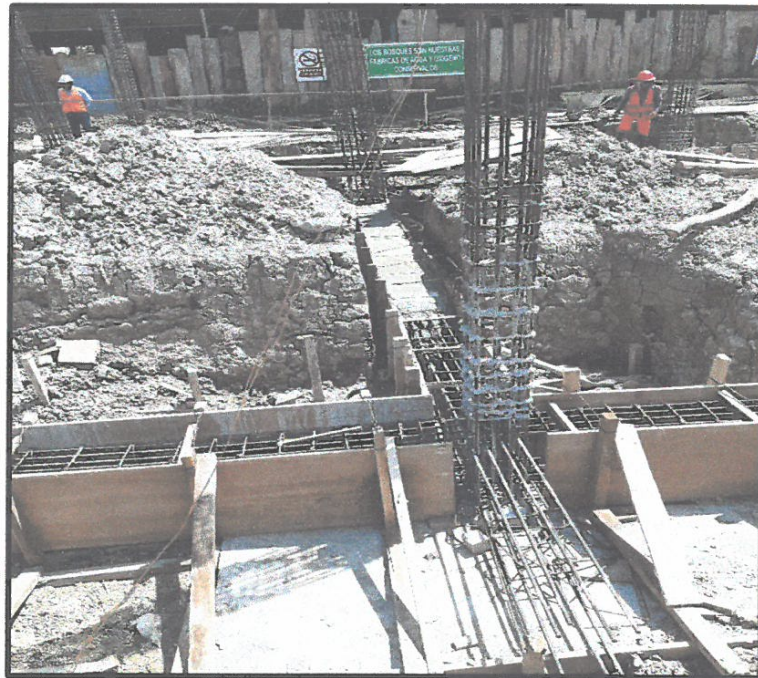
VACEADO CON MORTERO $f'c= 210 \text{ Kg/cm}^2$ DE VIGAS DE CIMENTACIÓN.

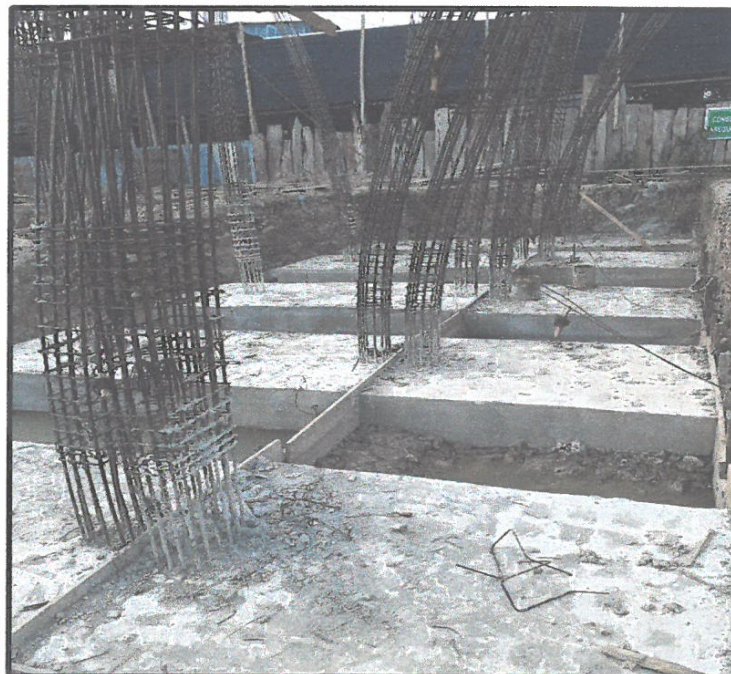
MORTERO $F'c=210 \text{ KG/CM}^2$ EN ZAPATAS EN C.S ISLANDIA.

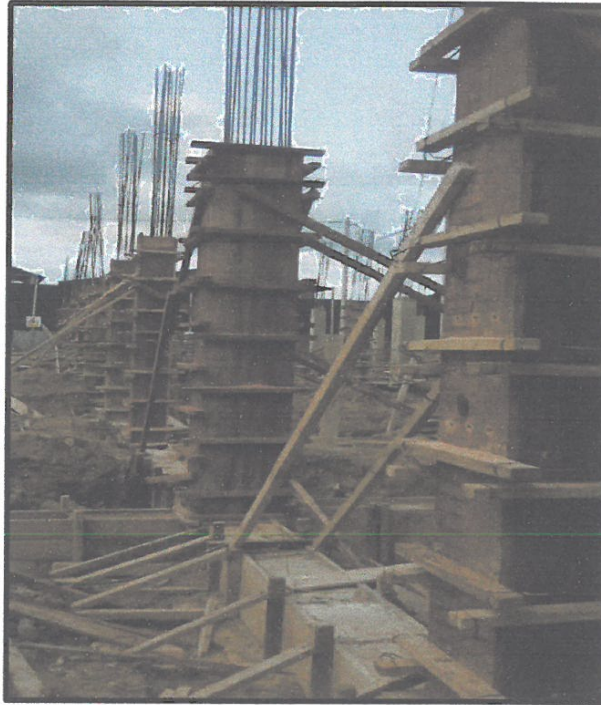
ENCOFRADO DE COLUMNAS EN C.S ISLANDIA.

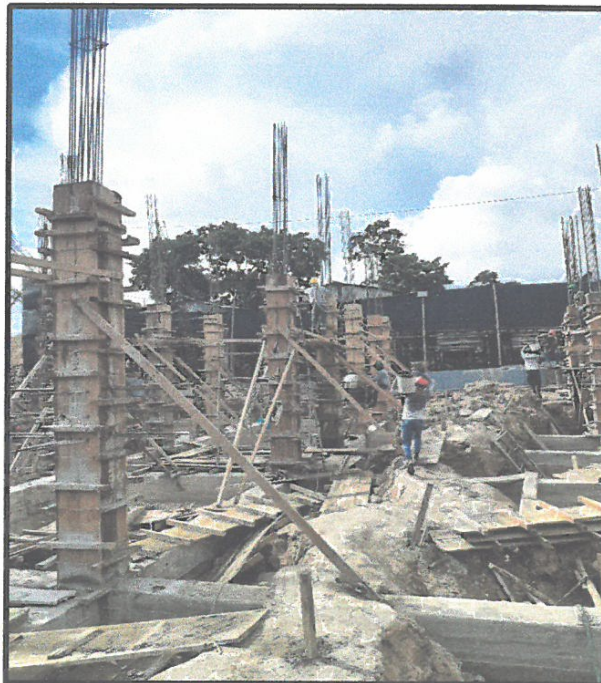
VACEADO CON MORTERO $f'c = 210 \text{ Kg/cm}^2$ EN COLUMNAS.

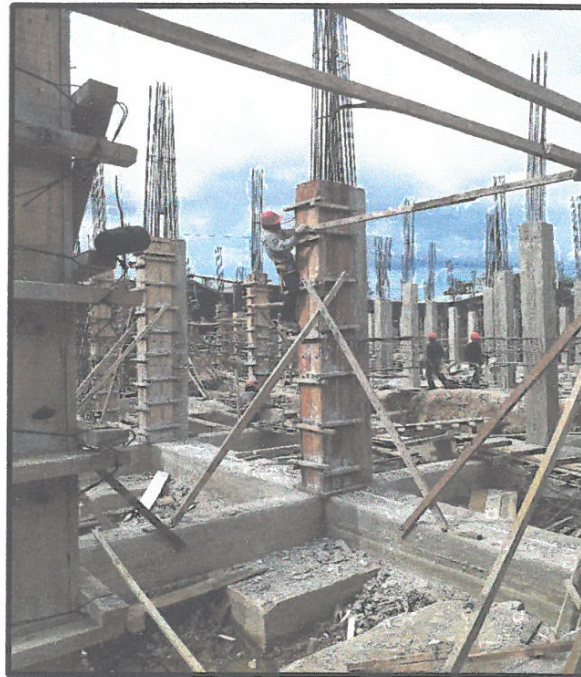
ENCOFRADO Y DESENCOFRADO DE COLUMNAS EN EL C.S ISLANDIA.

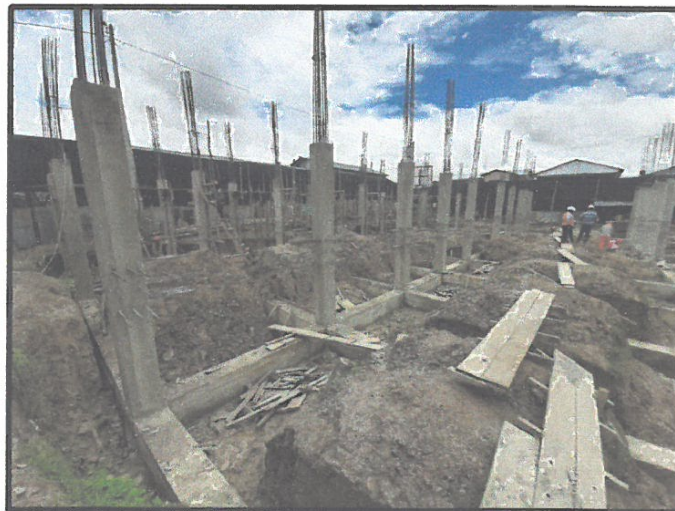
VISTA PANORAMICA DE VACEO EN COLUMNAS EN C.S ISLANDIA.

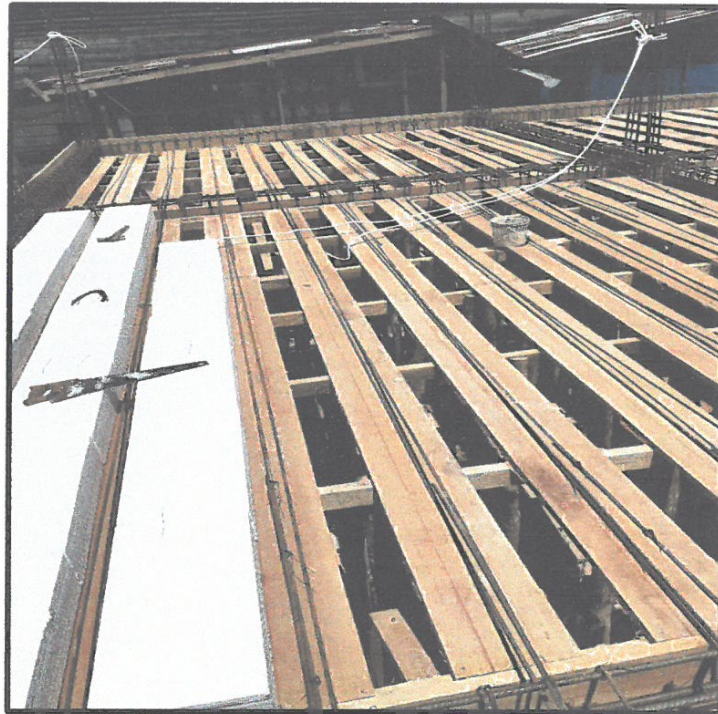
PROCESO DE ENCOFRADO DE LOSA ALIGERADA EN CONTINGENCIA - ISLANDIA.

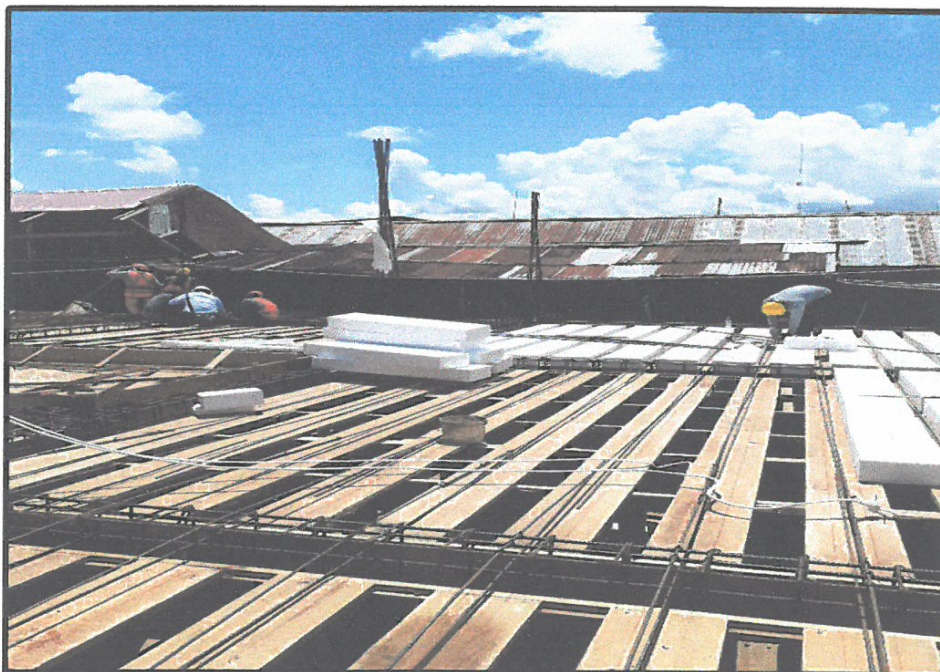
ENCOFRADO Y COLOCACION DE ACERO EN LOSA ALIGERADA EN CONTINGENCIA - ISLANDIA.

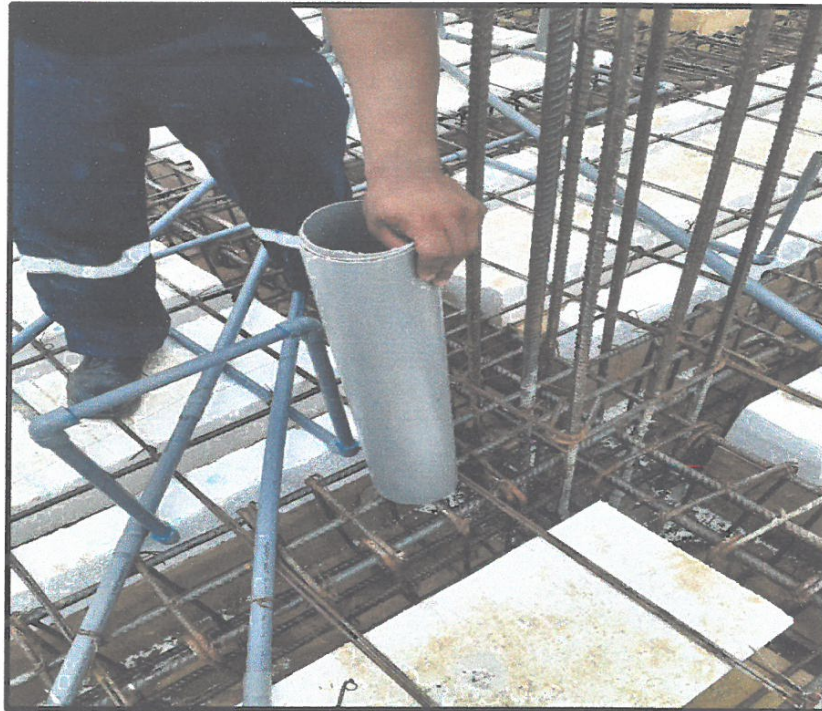
INSTALACIONES SANITARIAS EN CONTINGENCIA - ISLANDIA.

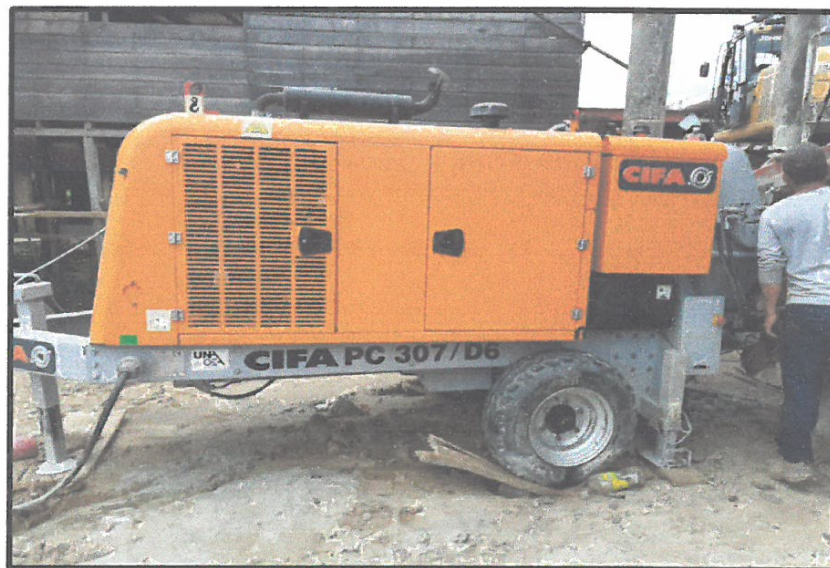
BOMBA DE IMPULSIÓN DE MORTERO EN OBRA.

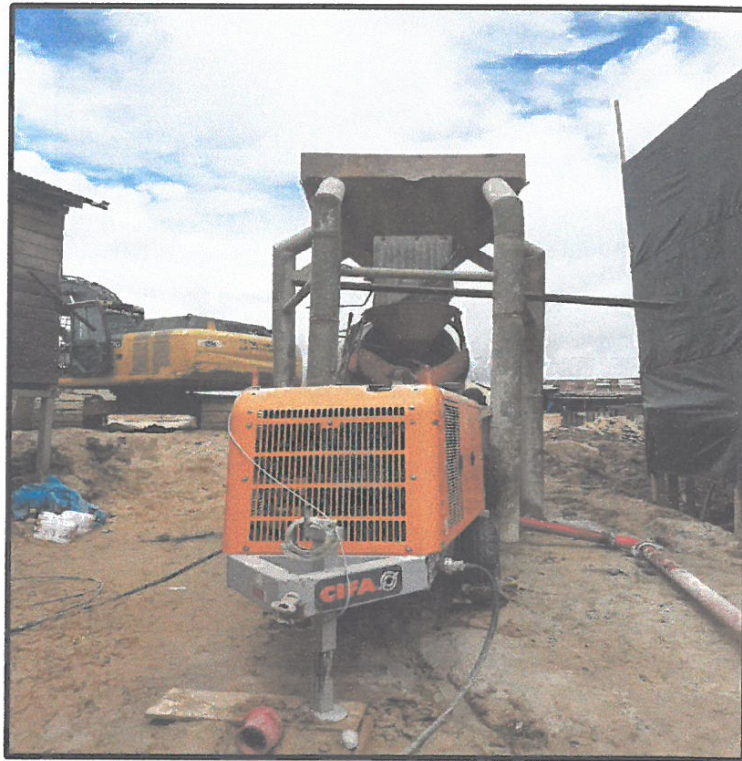
EQUIPO DE VACEO DE MORTERO EN OBRA.

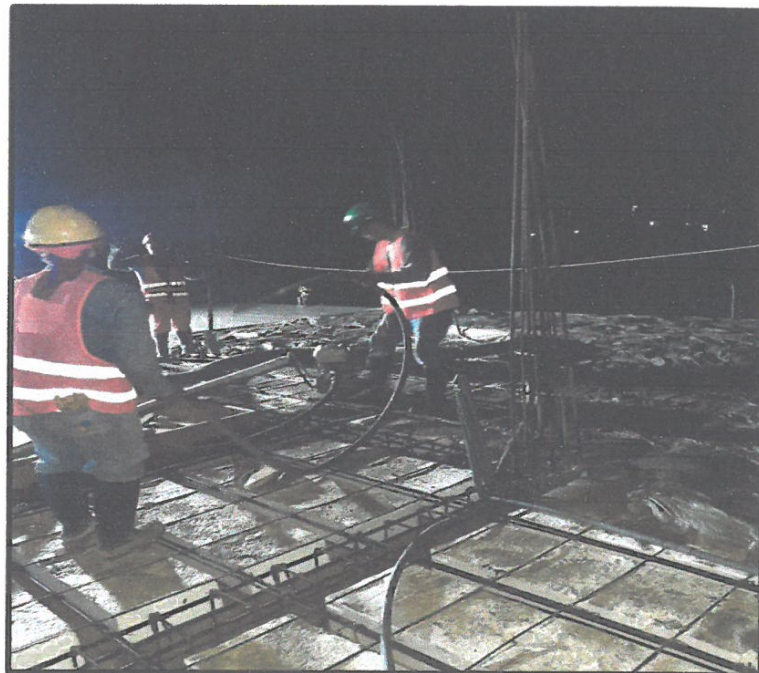
VACEO DE LOSA ALIGERADA EN CONTINGENCIA - ISLANDIA.

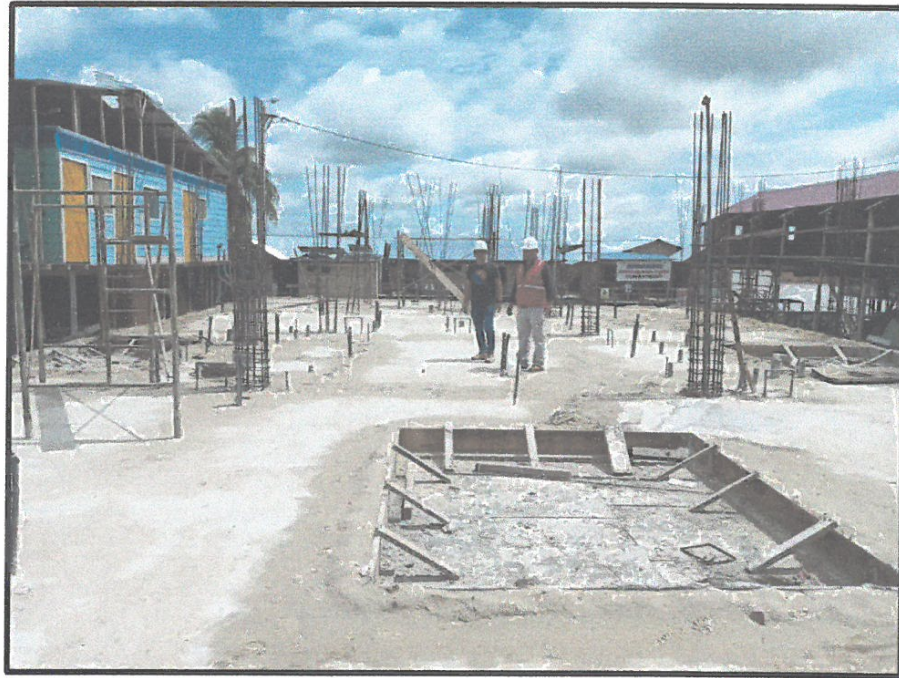
VERIFICACION DE FRAGUADO DE LOSA ALIGERADA EN CONTINGENCIA - ISLANDIA.

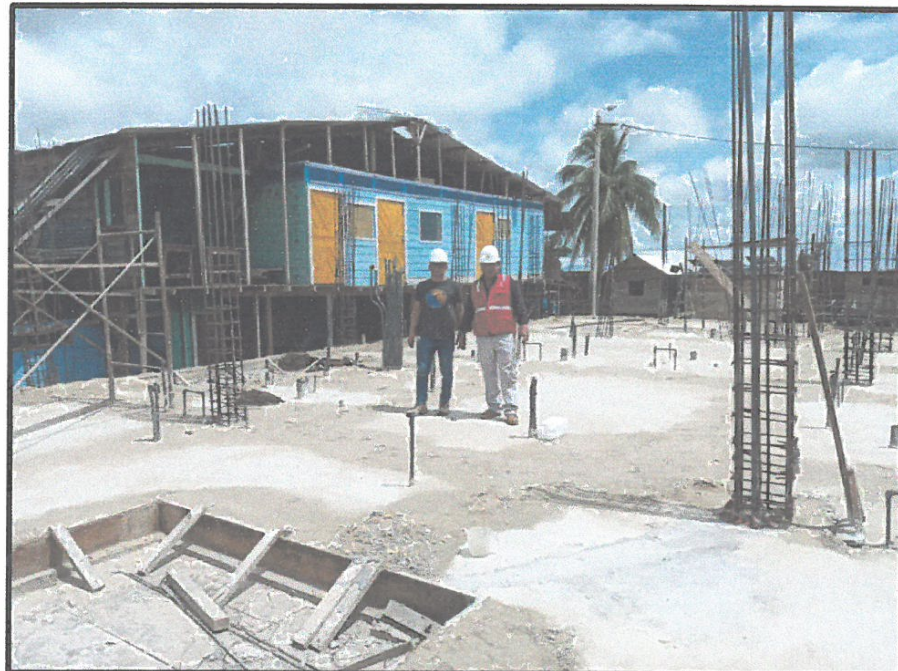
VERIFICACION DE FRAGUADO DE LOSA ALIGERADA EN CONTINGENCIA - ISLANDIA.
