PANEL FOTOGRÁFICO.

CONSORCIO ATENAS 2020

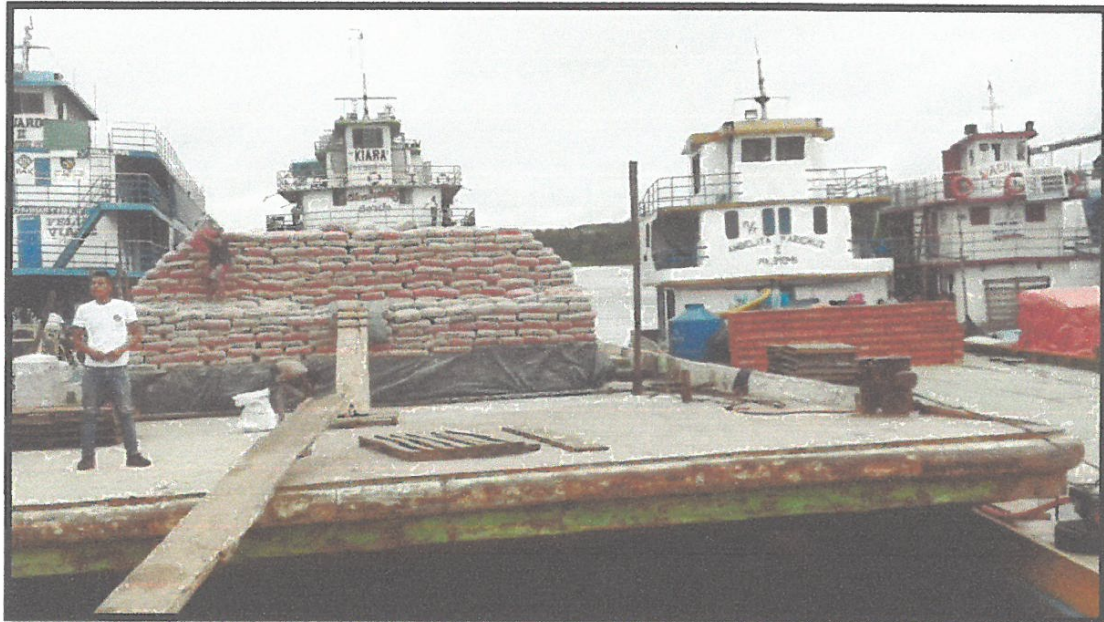
FOTO N°01: SE PUEDE OBSERVAR EL TRANSPORTE DE MATERIALES VIA FLUVIAL A TRAVES DE UNA EMBARCACION.

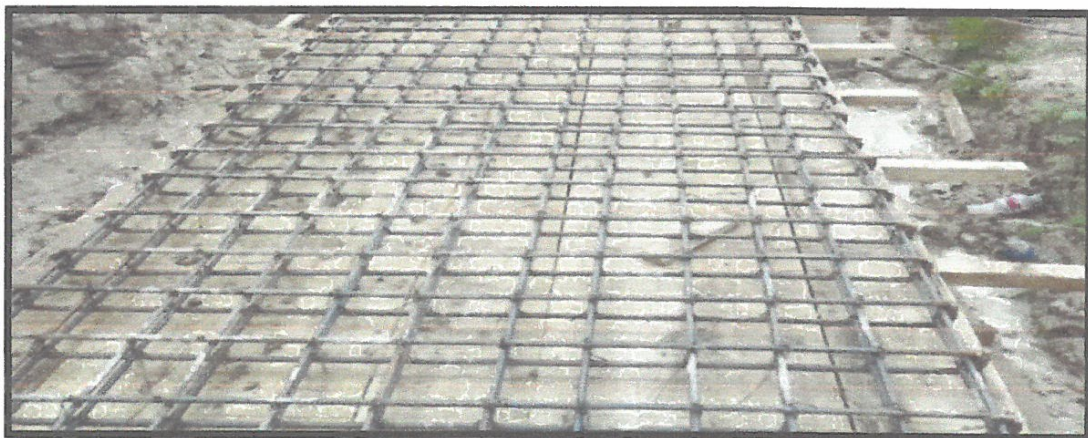
FOTO N°02: SE OBSERVA LA HABILITACION DE FIERRO CORRUGADO Ø 1/2", fy=4200 kg/cm2 EN LA LOZA MACIZA DE LA RAMPA.

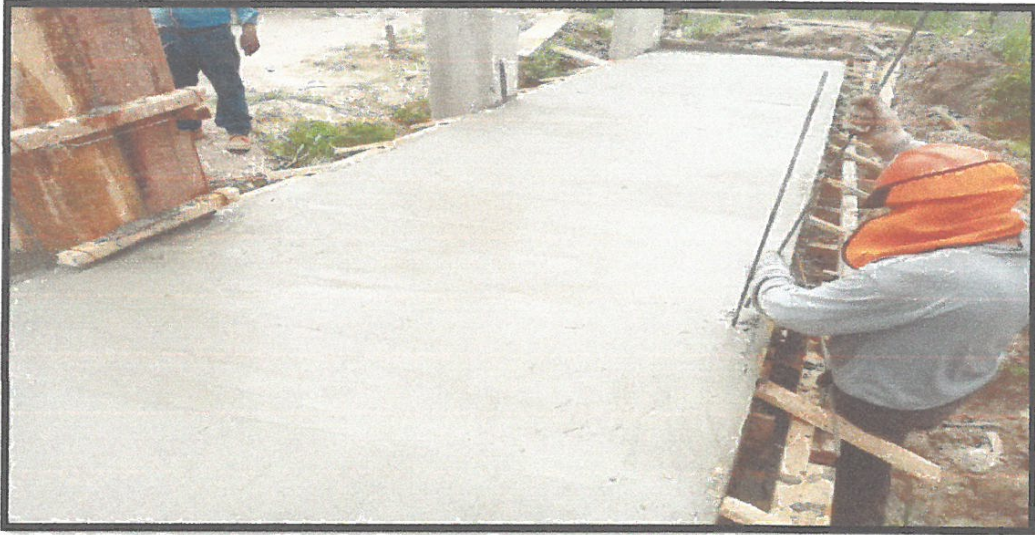
FOTO N°03: EN LA FOTO SE OBSERVA EL VACEO MORTERO $f_c=210$ kg/cm² EN LA RAMPA DE ACCESO DE LA I.E

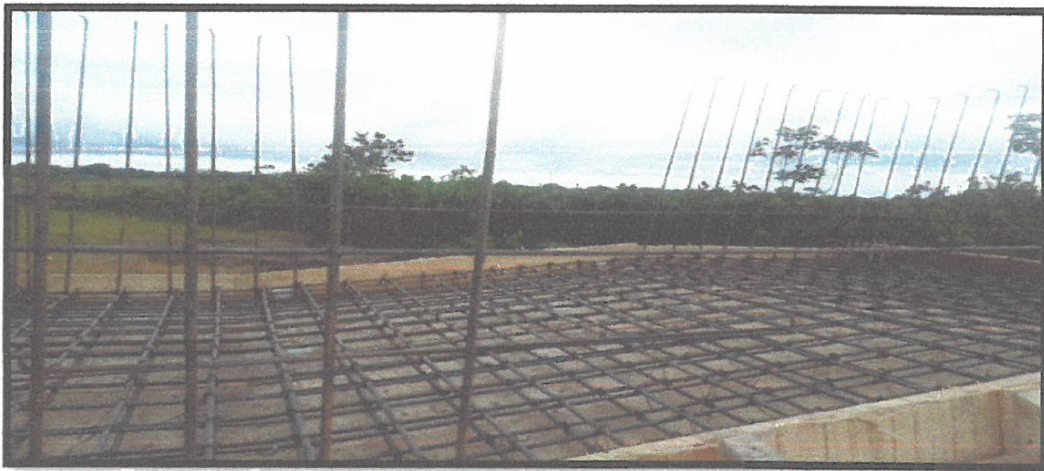
FOTO N°04: SE OBSERVA LOS TRABAJOS DE ENCOFRADOS PARA LA RAMPA, ADEMAS TAMBIEN SE OBSERVA LA HABILITACION DEL ACERO EN LA MISMA.

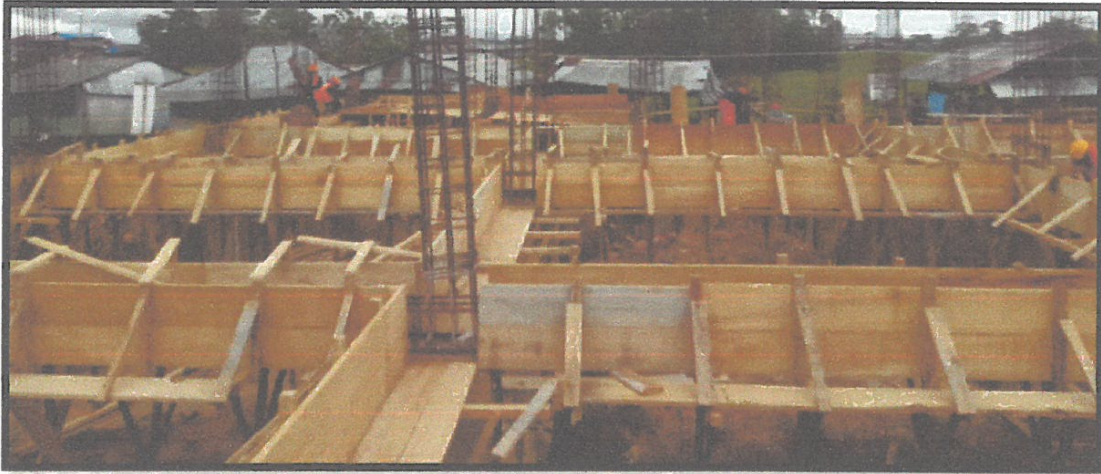
FOTO N°05: SE PUEDE OBSERVAR TRABAJOS DE ENCOFRADO DE LAS VIGAS PRINCIPALES

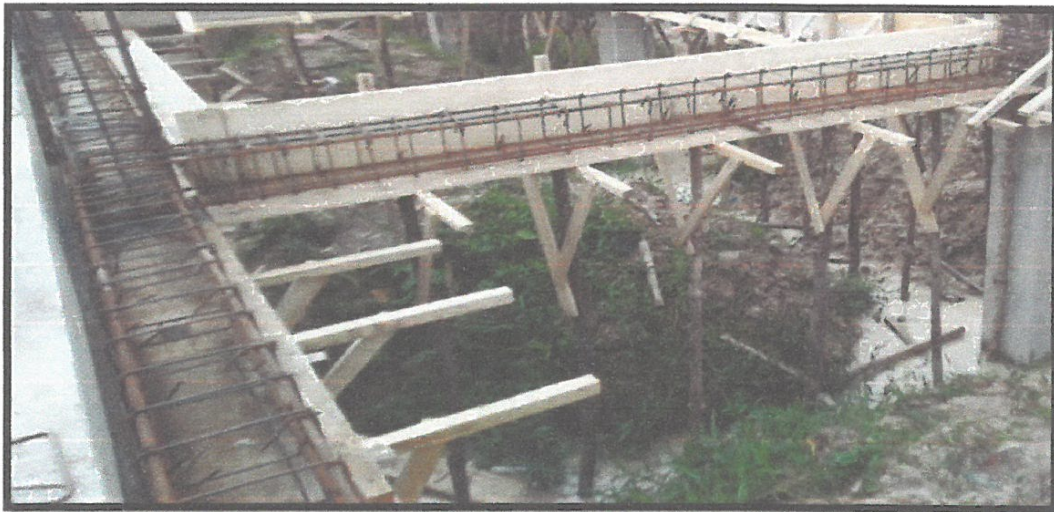
FOTO N°06: EN LA FOTO SE MUESTRA LA HABILITACION DEL ACERO DE REFUERZO EN VIGAS PRINCIPALES

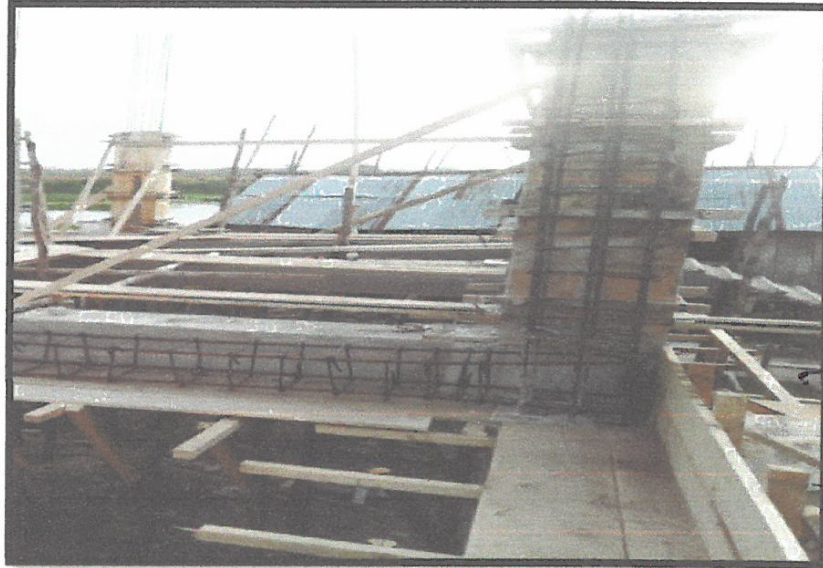
FOTO N°07: EN LA FOTO, SE MUESTRA LA HABILITACION DEL ACERO DE REFUERZO EN LAS COLUMNAS DE LA I.E

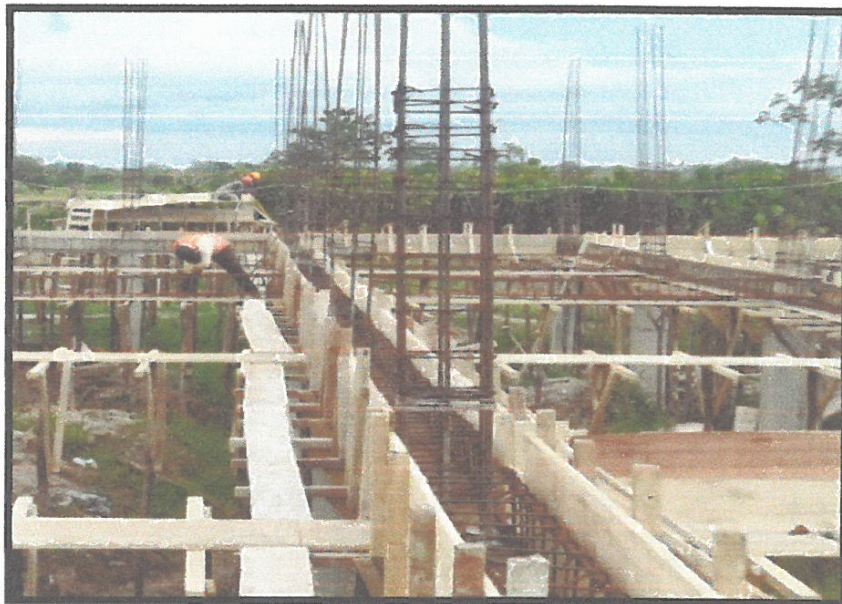
FOTO N°08: SE MUESTRA TRABAJOS DE HABILITACION DE ACERO DE REFUERZO EN LAS VIGAS Y COLUMNAS DE LA I.E
