PANEL FOTOGRÁFICO.

DIRECCION: ATLANTIDA N° 314

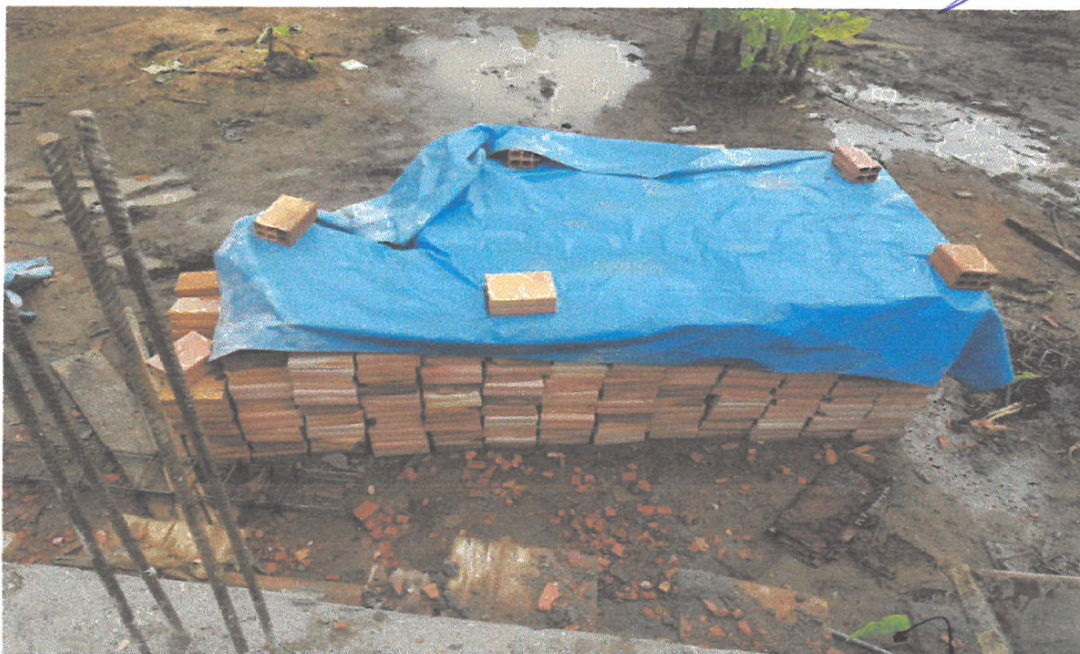
FOTO N°06: EN LA FOTO, se muestra el acopio o almacenamiento de ladrillo para la posterior construcción de los muros.

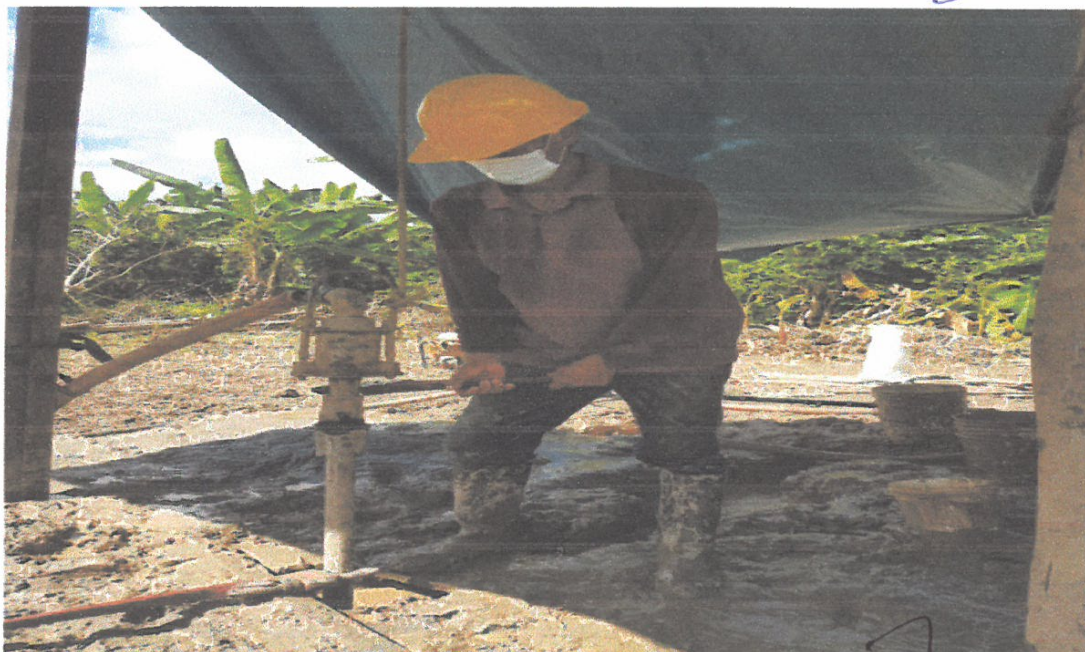
FOTO N°08: se muestra trabajos de perforación del pozo artesiano de gua para institución educativa
