# CONSORCIO UCAYALI

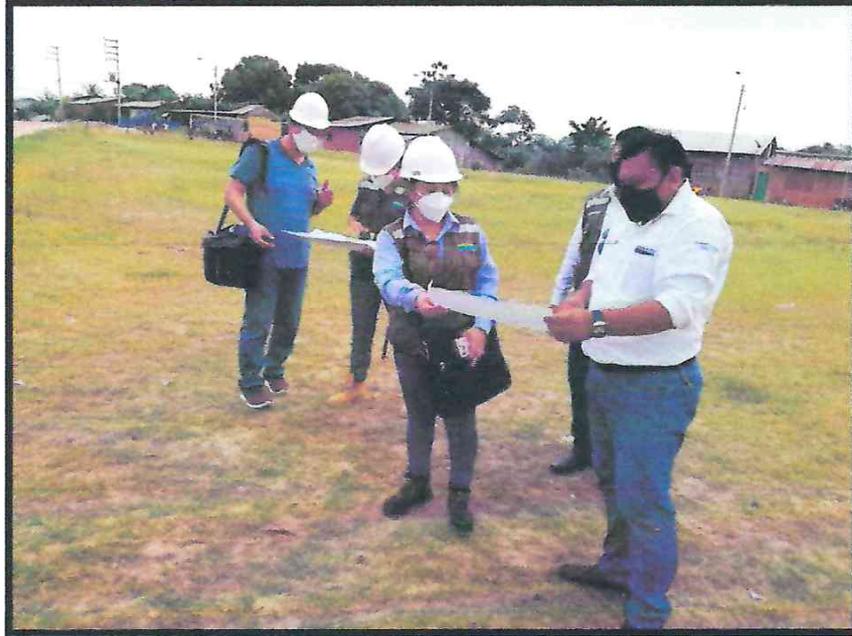
**Figura 001.** Vista del residente de obra, donde se observa la colocación de cartel de obra.

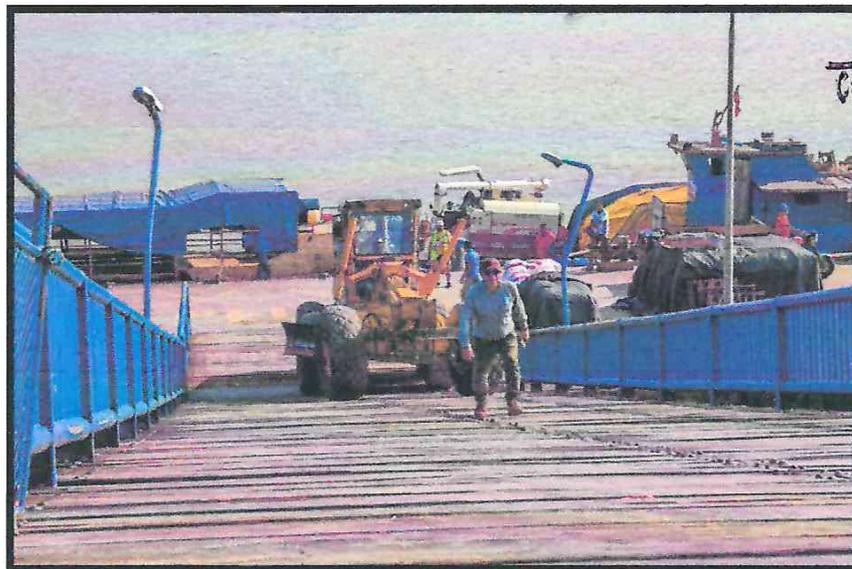
**Figura 002.** Vista del residente de obra, donde se observa trabajo de movilización de equipos para la obra

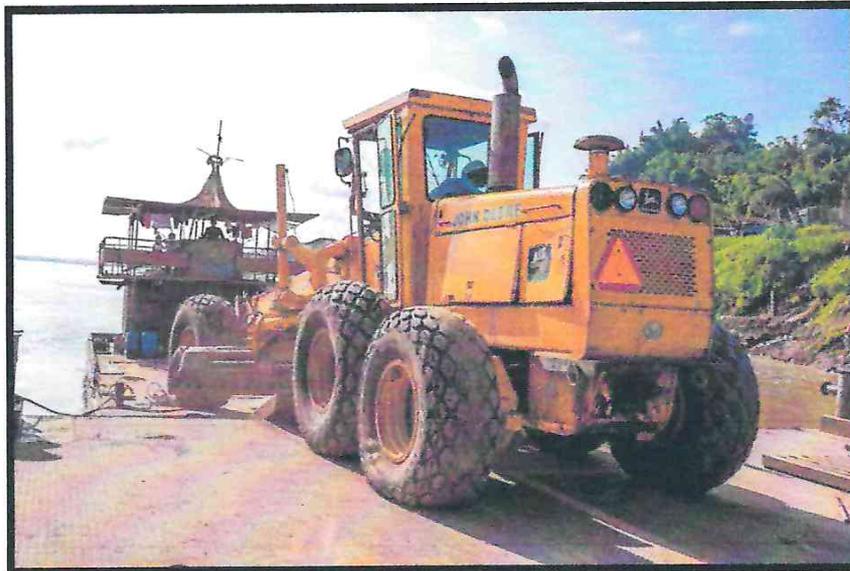
**Figura 003.** Vista del residente de obra, donde se observa movilización de maquinarias y equipos

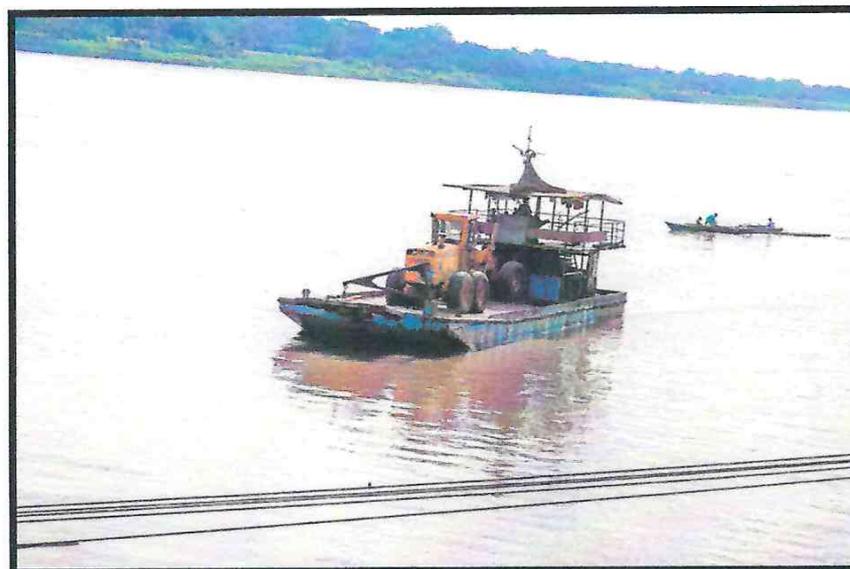
**Figura 004.** Vista del residente de obra, donde se observa movilización de equipos y maquinarias para obra desde a la ciudad de Pucallpa a Requena.

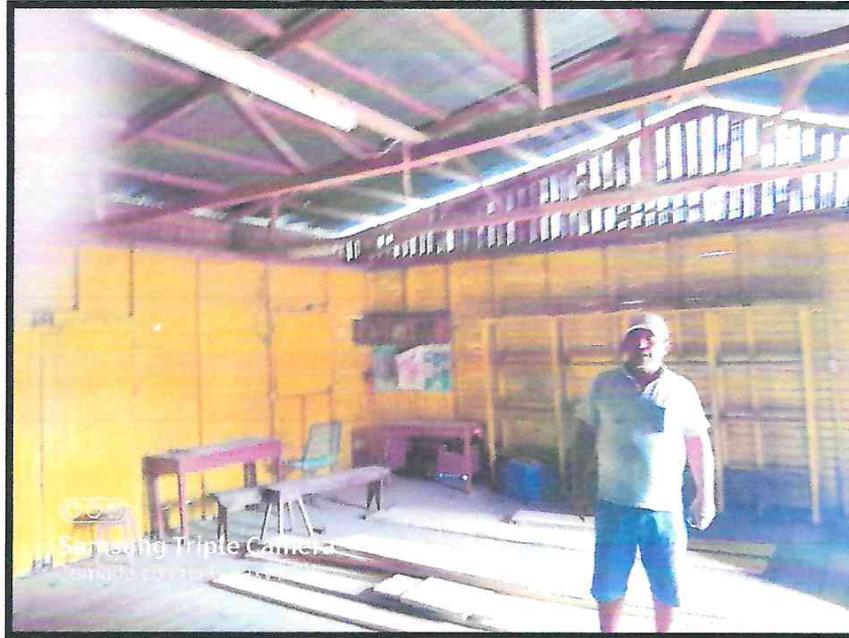
Figura 005. Vista del residente de obra, donde se observa el acondicionamiento de almacén

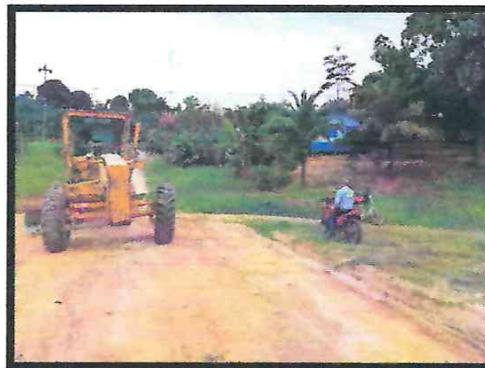
Figura 006. Vista del residente de obra, se observa trabajos de limpieza de terreno con maquinaria

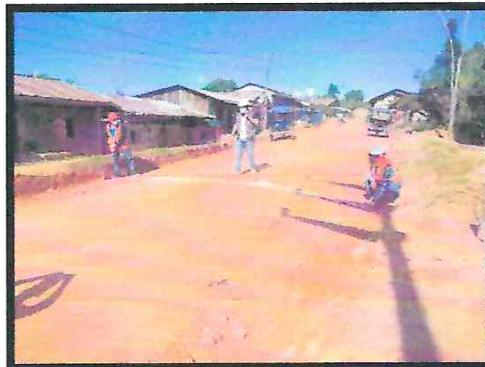
**Figura 007.** Vista del residente de obra, donde se observa trabajos trazo nivel y replanteo durante la obra.

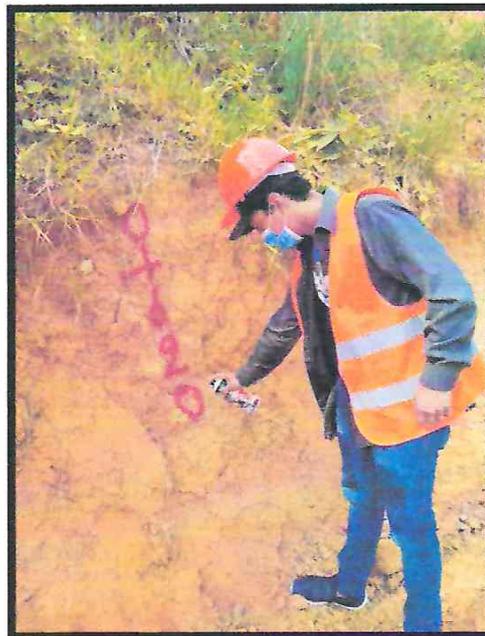
**Figura 008.** Vista del residente de obra, donde se observa trabajos de trazo nivel y replanteo de la obra.

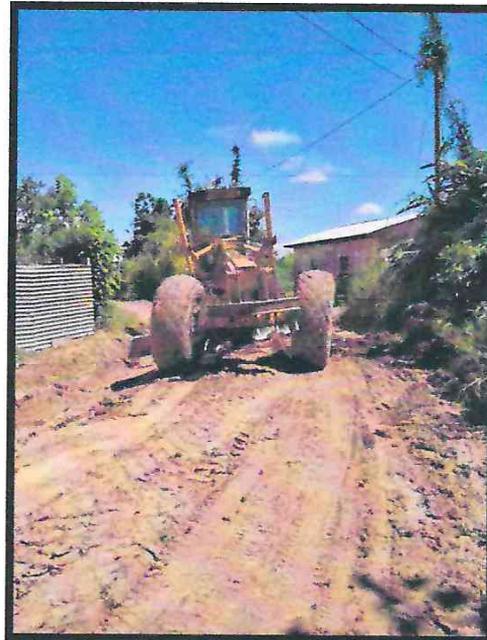
Figura 009. Vista del residente de obra, donde se observa trabajos de perfilado.

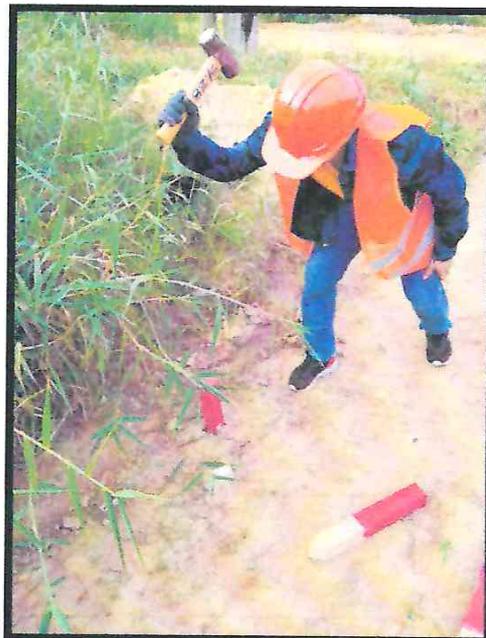
Figura 010. Vista del residente de obra, donde trabajos de topografía.
