Foto N° 01: Vista de colocado del cielo raso en SUM del módulo B en la obra “Mejoramiento y Equipamiento del servicio Educativo N 62200 Barrio Carabanchel - San Lorenzo, Distrito Barranca, Provincia Datem Del Marañón - Loreto”.

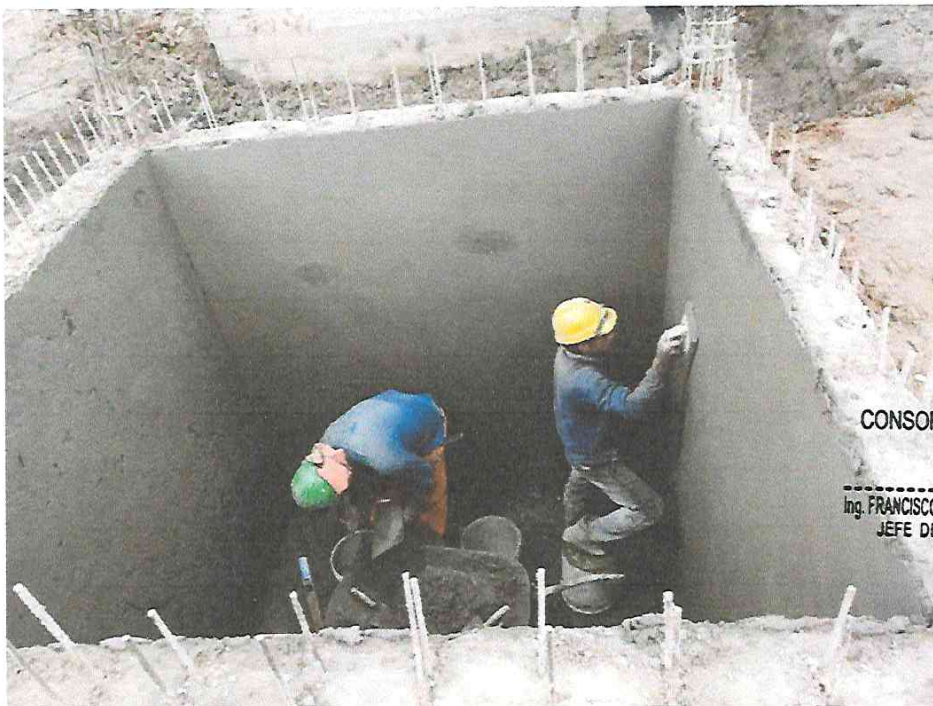
Foto N° 02: Vista de tarrajeo frotachado en muros del tanque cisterna en la obra “Mejoramiento y Equipamiento del servicio Educativo N 62200 Barrio Carabanchel - San Lorenzo, Distrito Barranca, Provincia Datem Del Marañón - Loreto”.

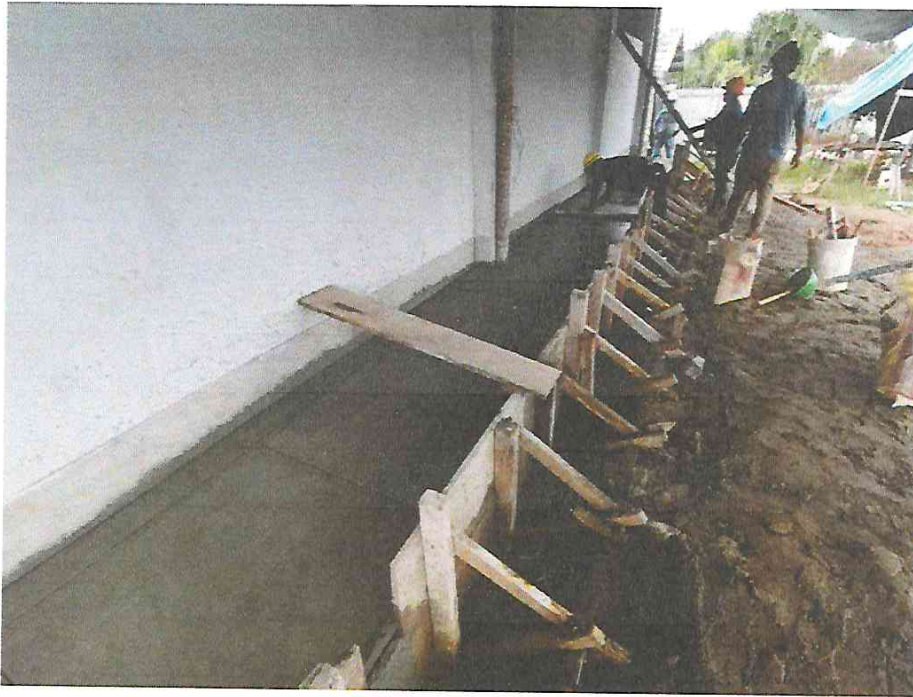
Foto N° 03: Vista del bruñado de veredas del módulo B- tramo posterior en la obra "Mejoramiento y Equipamiento del servicio Educativo N 62200 Barrio Carabanchel - San Lorenzo, Distrito Barranca, Provincia Datem Del Marañón - Loreto".

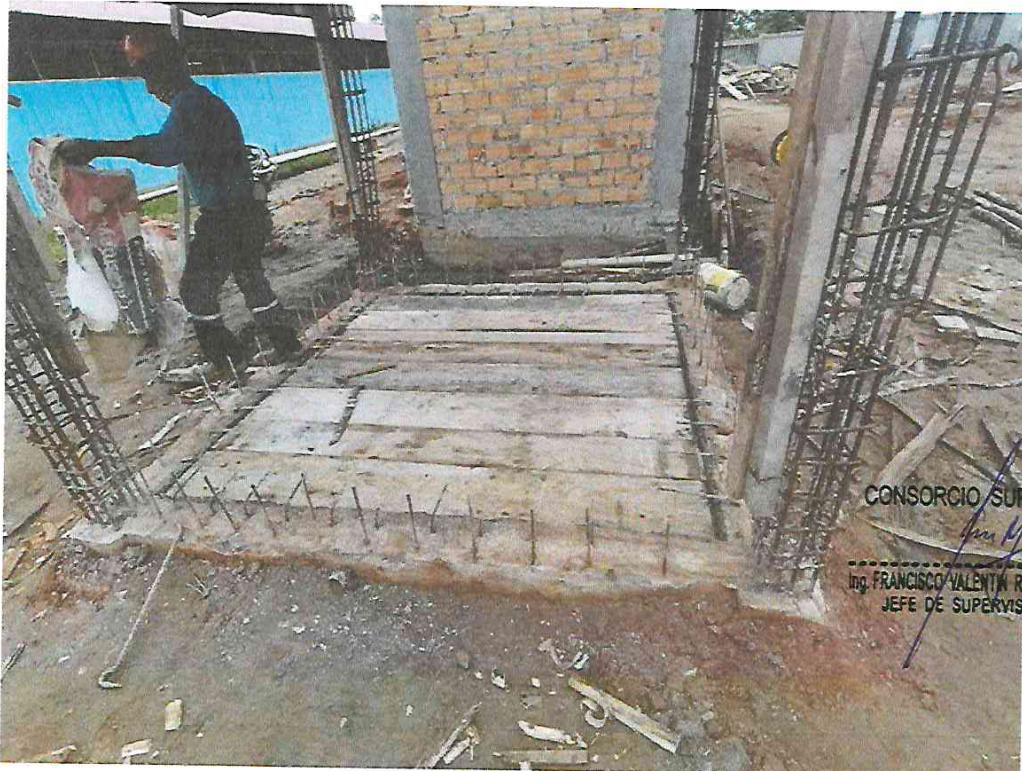
Foto N° 04: Vista del encofrado inferior del techo de cisterna en la obra "Mejoramiento y Equipamiento del servicio Educativo N 62200 Barrio Carabanchel - San Lorenzo, Distrito Barranca, Provincia Datem Del Marañón - Loreto"

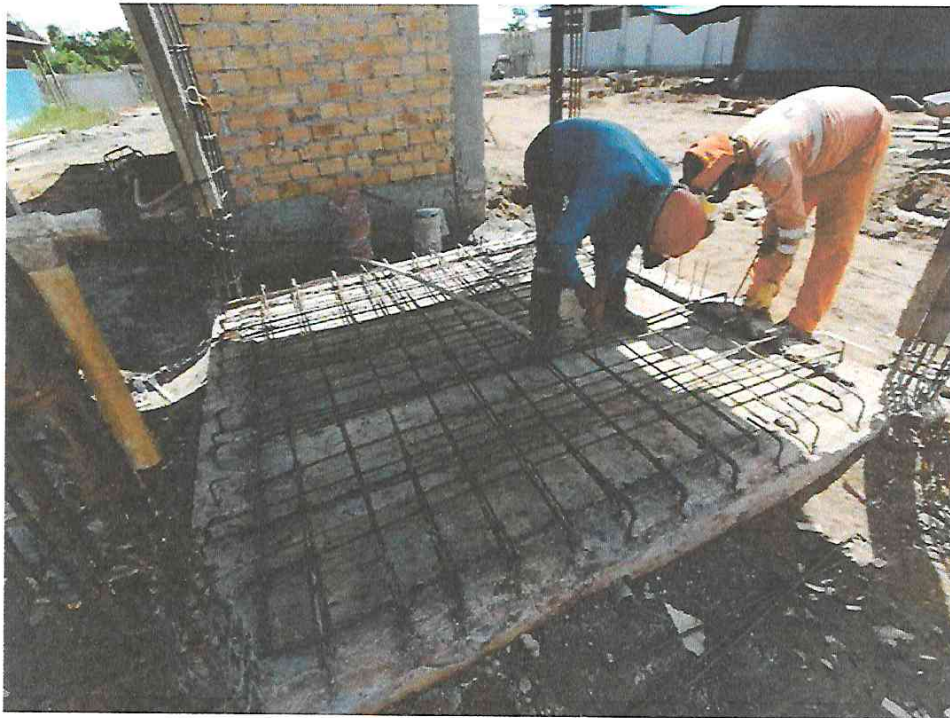
Foto N° 05: Vista del encofrado inferior del techo de cisterna en la obra "Mejoramiento y Equipamiento del servicio Educativo N 62200 Barrio Carabanchel - San Lorenzo, Distrito Barranca, Provincia Datem Del Marañón - Loreto"

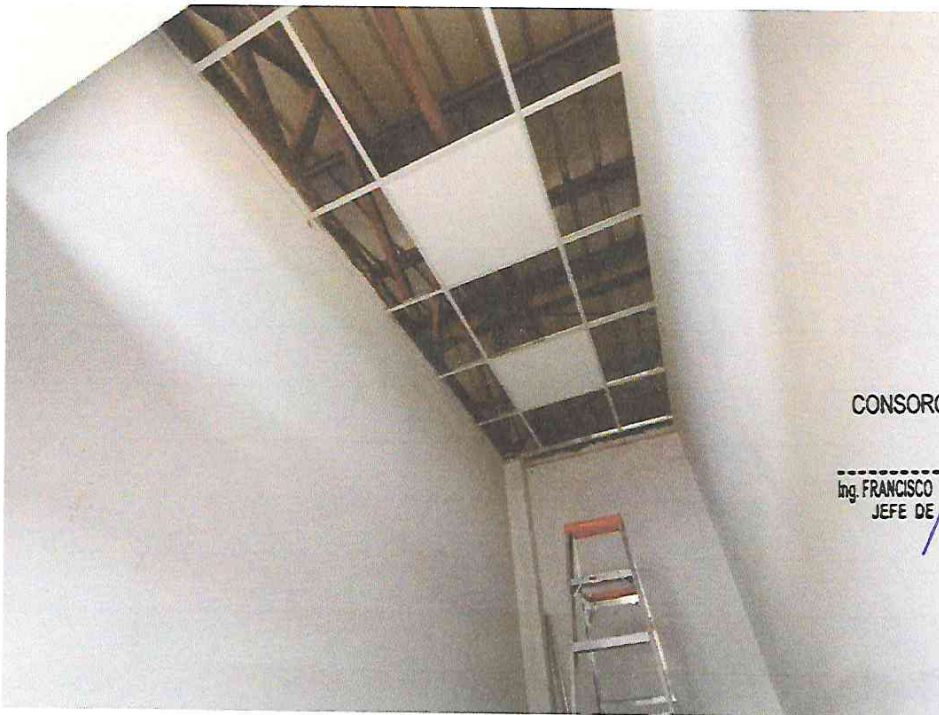
Foto N° 06: Vista de Colocación de cielorraso en Despensa del módulo B en la obra "Mejoramiento y Equipamiento del servicio Educativo N 62200 Barrio Carabanchel - San Lorenzo, Distrito Barranca, Provincia Datem Del Marañón - Loreto".

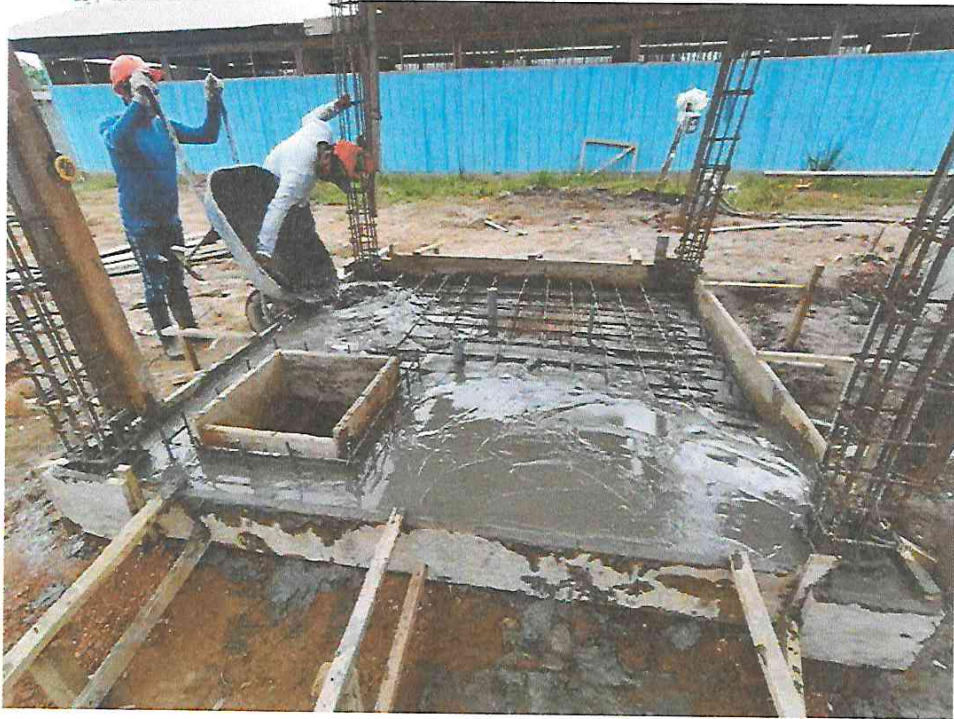
Foto N° 07: Vista del vaciado de techo de la cisterna en la obra "Mejoramiento y Equipamiento del servicio Educativo N 62200 Barrio Carabanchel - San Lorenzo, Distrito Barranca, Provincia Datem Del Marañón - Loreto".

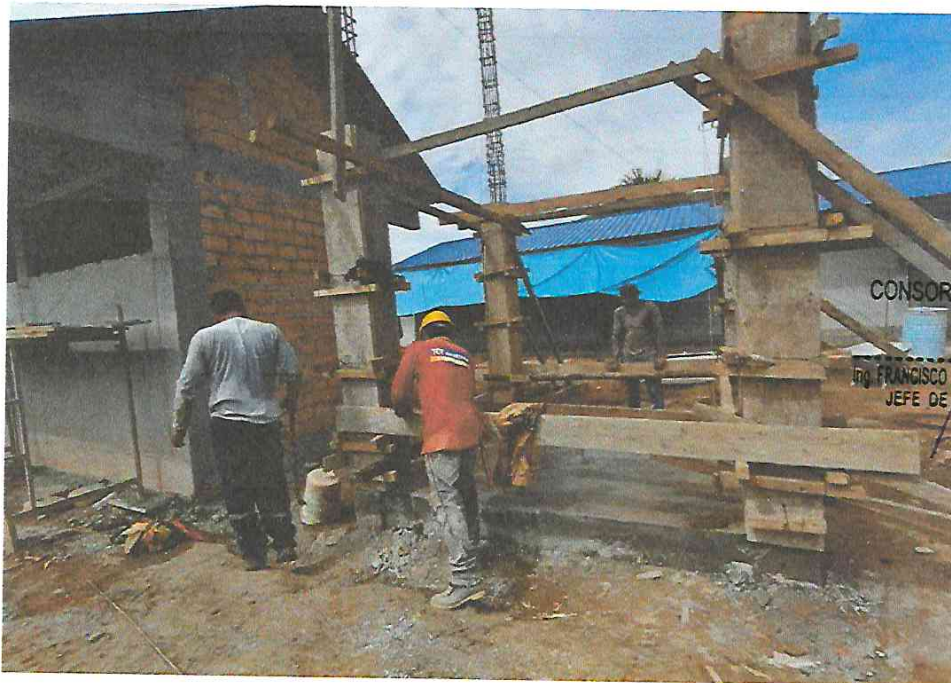
Foto N° 08: Vista de del encofrado de columnas para el tanque elevado en la obra "Mejoramiento y Equipamiento del servicio Educativo N 62200 Barrio Carabanchel - San Lorenzo, Distrito Barranca, Provincia Datem Del Marañón - Loreto".

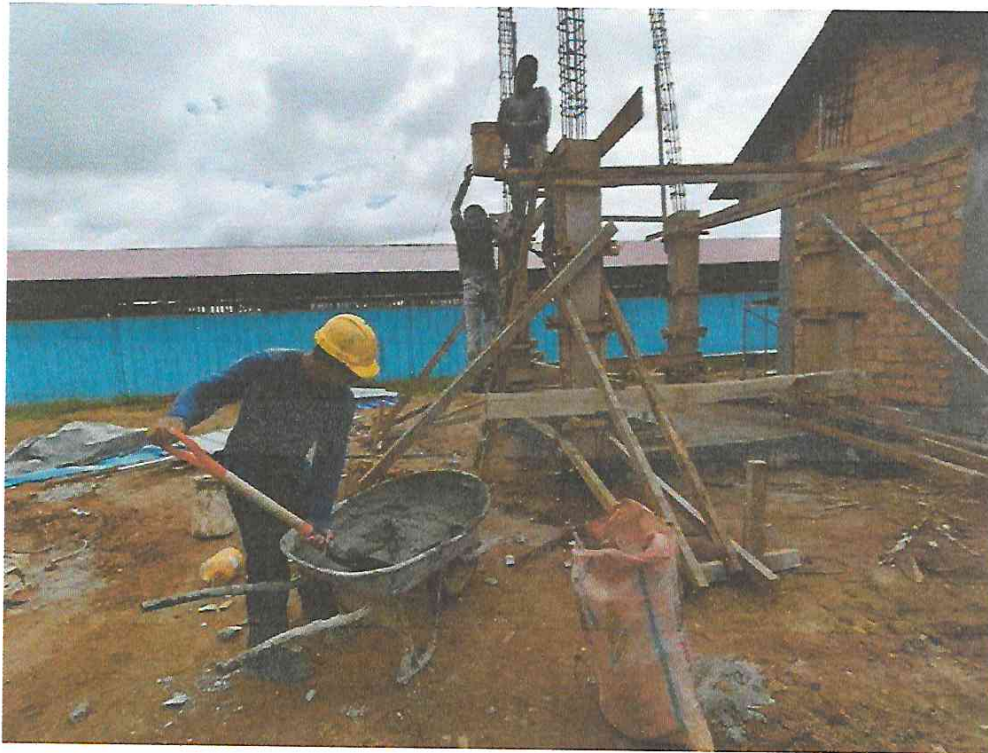
Foto N° 9: Vista del vaciado de las columnas del tanque elevado en la obra "Mejoramiento y Equipamiento del servicio Educativo N 62200 Barrio Carabanchel - San Lorenzo, Distrito Barranca, Provincia Datem Del Marañón - Loreto".

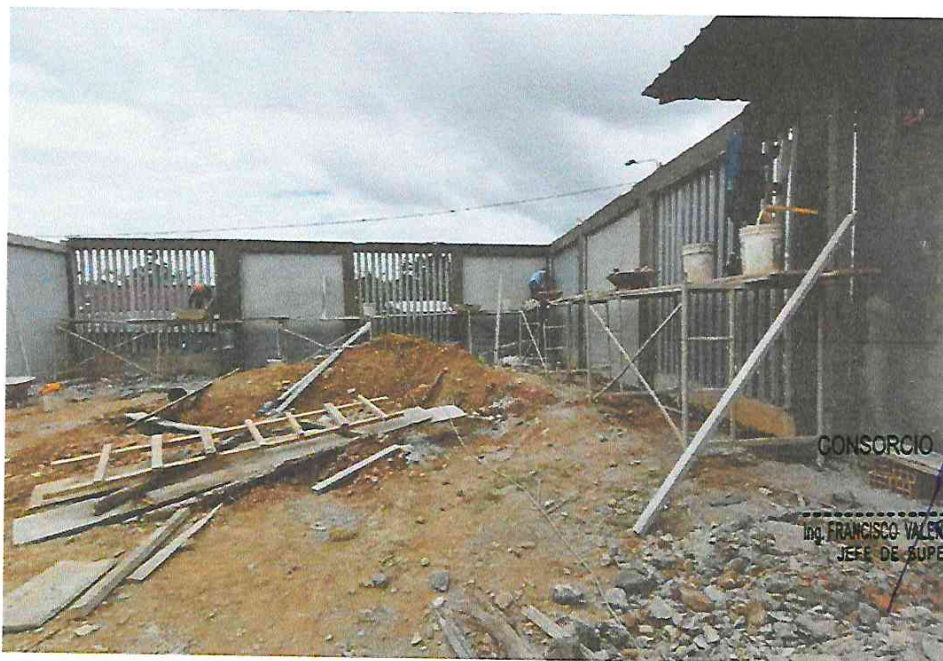
Foto N° 10: Vista del tarrajeo frotachado del cerco perimétrico en el tramo IV y V parte interior en la obra "Mejoramiento y Equipamiento del servicio Educativo N 62200 Barrio Carabanchel - San Lorenzo, Distrito Barranca, Provincia Datem Del Marañón - Loreto"

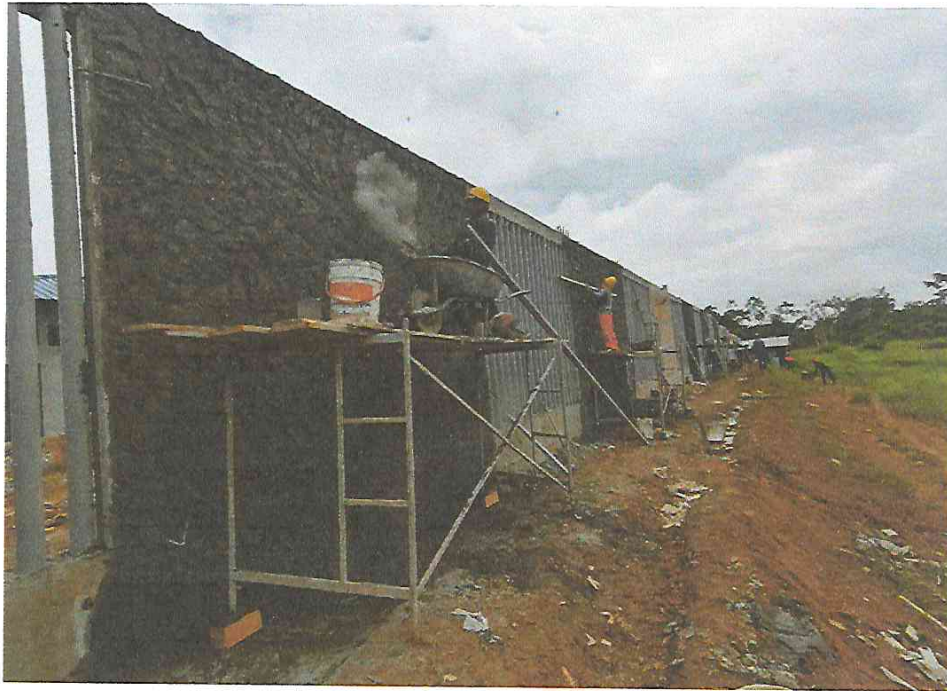
Foto N° 11: Vista del tarrajeo frotachado del cerco perimétrico en el tramo III parte i exterior en la obra "Mejoramiento y Equipamiento del servicio Educativo N 62200 Barrio Carabanchel - San Lorenzo, Distrito Barranca, Provincia Datem Del Marañón - Loreto"

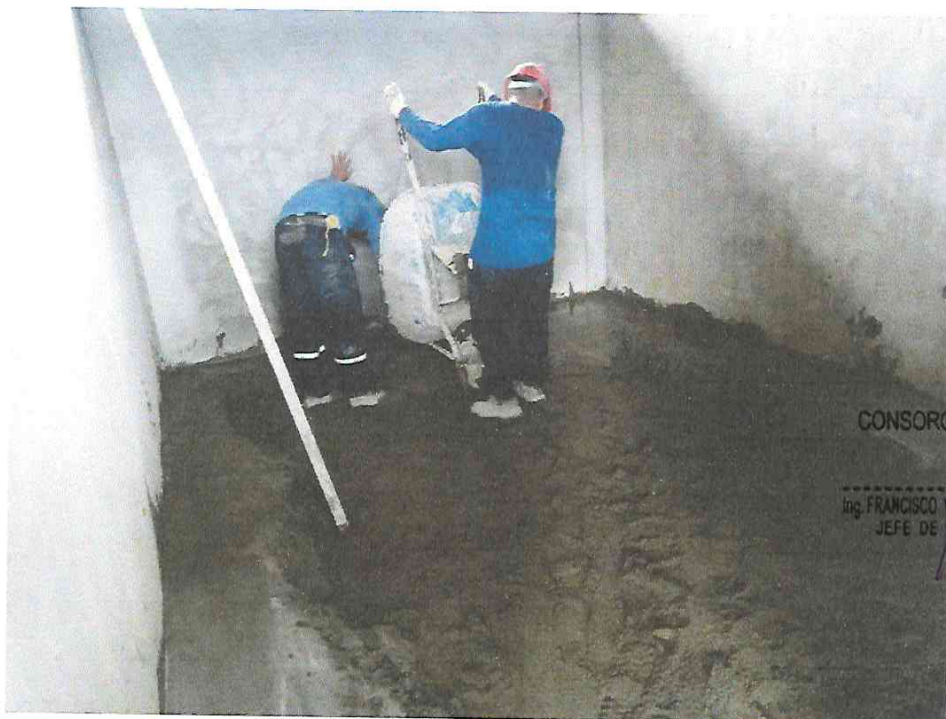
Foto N° 12: Vista del vaciado de mortero 1:4 en contrapiso del módulo E en la obra "Mejoramiento y Equipamiento del servicio Educativo N 62200 Barrio Carabanchel - San Lorenzo, Distrito Barranca. Provincia Datem Del Marañón - Loreto"

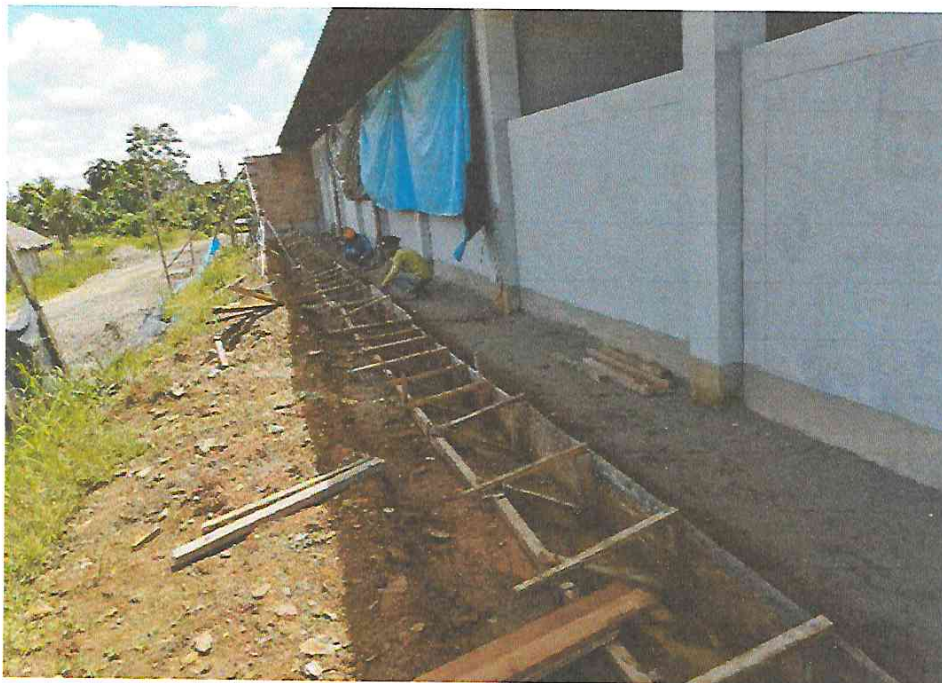
Foto N° 13: Vista del encofrado de las veredas del lado exterior del módulo A en la obra "Mejoramiento y Equipamiento del servicio Educativo N 62200 Barrio Carabanchel - San Lorenzo, Distrito Barranca, Provincia Datem Del Marañón - Loreto"

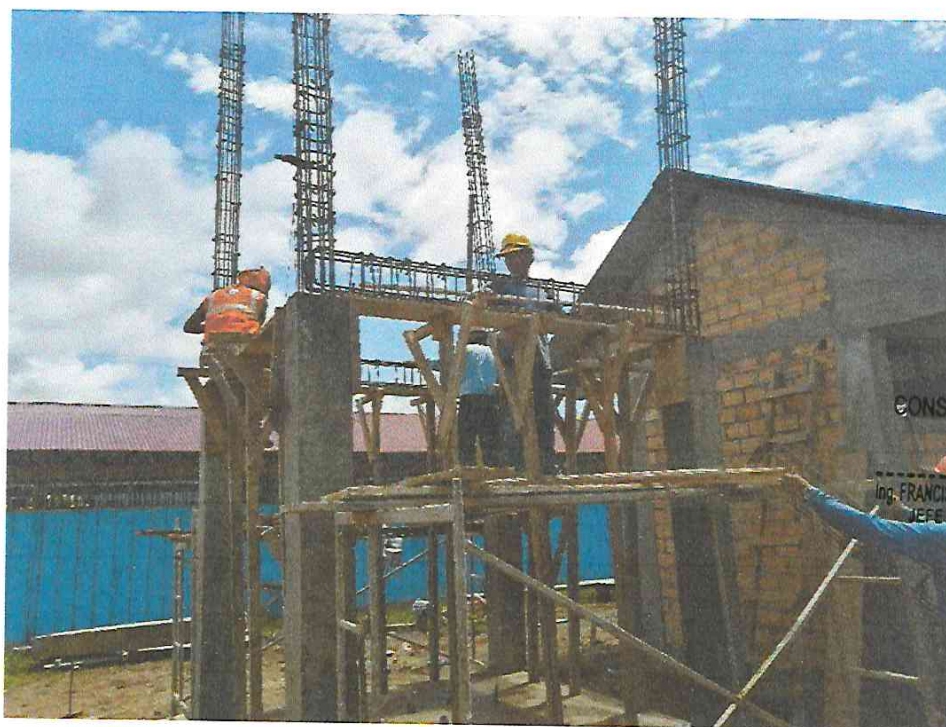
Foto N° 14: Vista del encofrado y colocación de acero como refuerzo de la viga de amarre en el tanque elevado en la obra "Mejoramiento y Equipamiento del servicio Educativo N 62200 Barrio Carabanchel - San Lorenzo, Distrito Barranca, Provincia Datem Del Marañón - Loreto"
