RAMOS CONTRATISTAS GENERALES S.A.C.

CONSORCIO SUPERVISOR CB

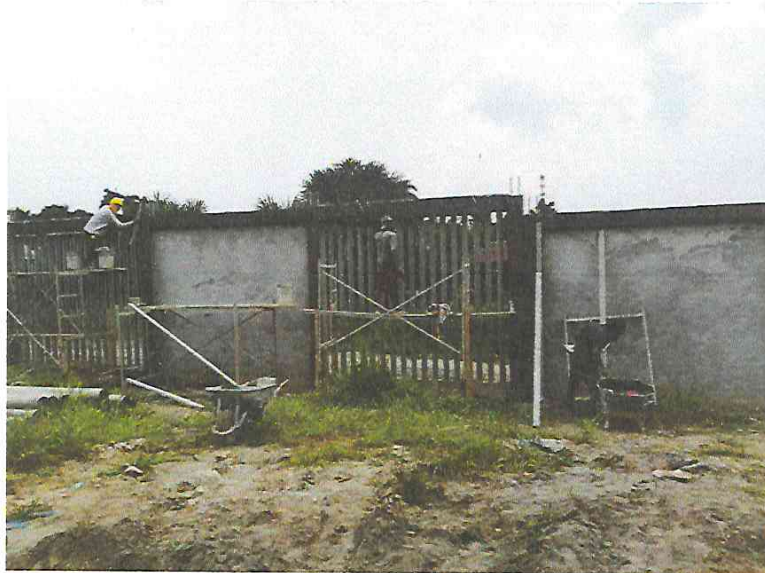
FOTO N°01: Vista de los trabajos de tarrajeo frotachado de columnas y vigas del muro perimétrico tramo 3 de la obra "Mejoramiento y Equipamiento del servicio Educativo N° 62200 Barrio Carabanchel - San Lorenzo, Distrito Barranca, Provincia Datem Del Marañón - Loreto".

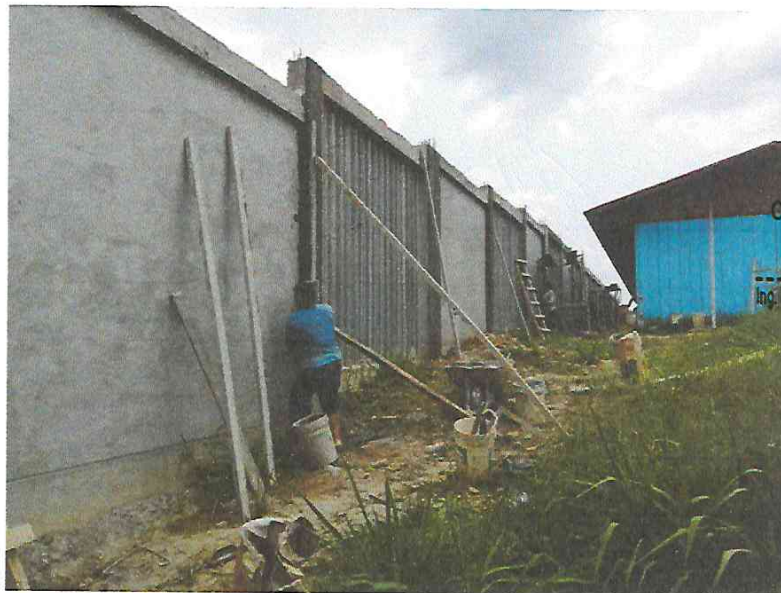
FOTO N°02: Vista de los trabajos de tarrajeo frotachado de columnas y vigas del muro perimétrico tramo 2 en la obra "Mejoramiento y Equipamiento del servicio Educativo N° 62200 Barrio Carabanchel - San Lorenzo, Distrito Barranca, Provincia Datem Del Marañón - Loreto".

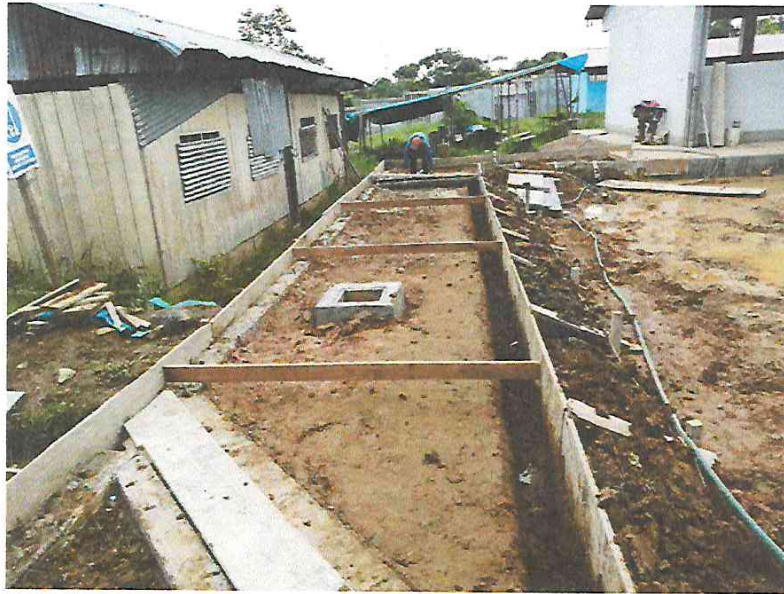
FOTO N°03: Vista del encofrado de vereda para la conexión del módulo A al módulo B en la obra "Mejoramiento y Equipamiento del servicio Educativo N° 62200 Barrio Carabanchel - San Lorenzo, Distrito Barranca, Provincia Datem Del Marañón - Loreto".

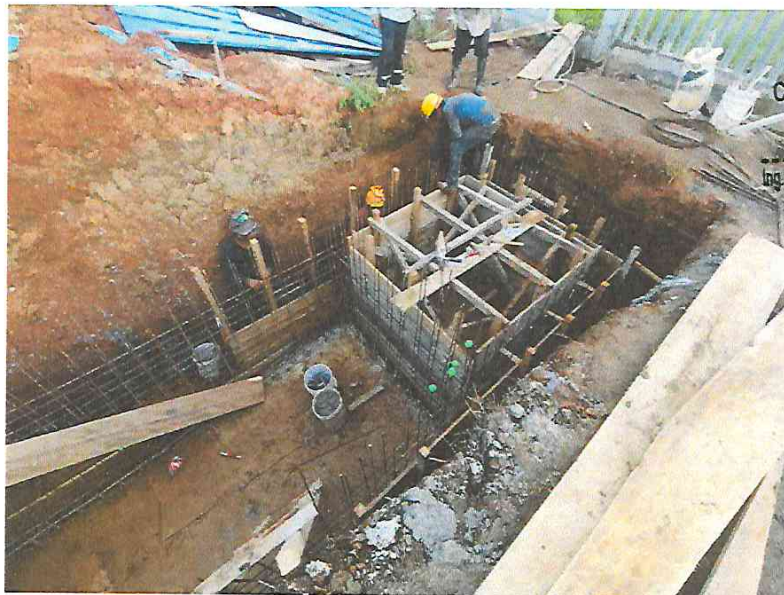
FOTO N°04: Vista del enmallado de muros del tanque séptico en la obra "Mejoramiento y Equipamiento del servicio Educativo N° 62200 Barrio Carabanchel - San Lorenzo, Distrito Barranca, Provincia Datem Del Marañón - Loreto".

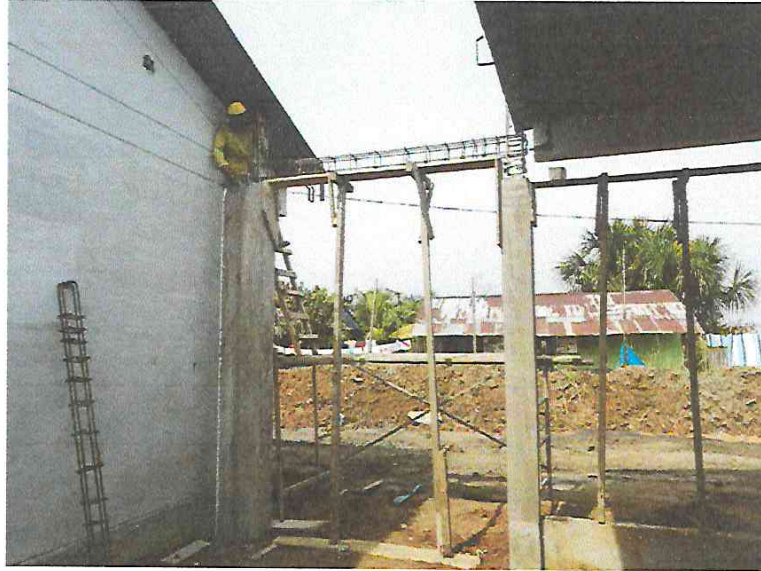
FOTO N°05: Vista de la habilitación y colocación de acero de refuerzo en portada de ingreso principal en la obra "Mejoramiento y Equipamiento del servicio Educativo N° 62200 Barrio Carabanchel - San Lorenzo, Distrito Barranca, Provincia Datem Del Marañón - Loreto".

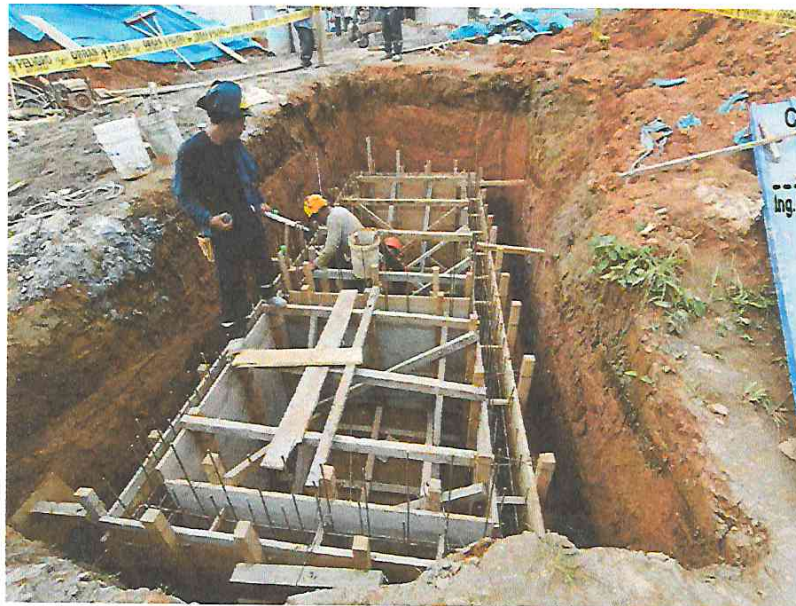
FOTO N°06: Vista del encofrado del tanque séptico en la obra "Mejoramiento y Equipamiento del servicio Educativo N° 62200 Barrio Carabanchel - San Lorenzo, Distrito Barranca, Provincia Datem Del Marañón - Loreto".

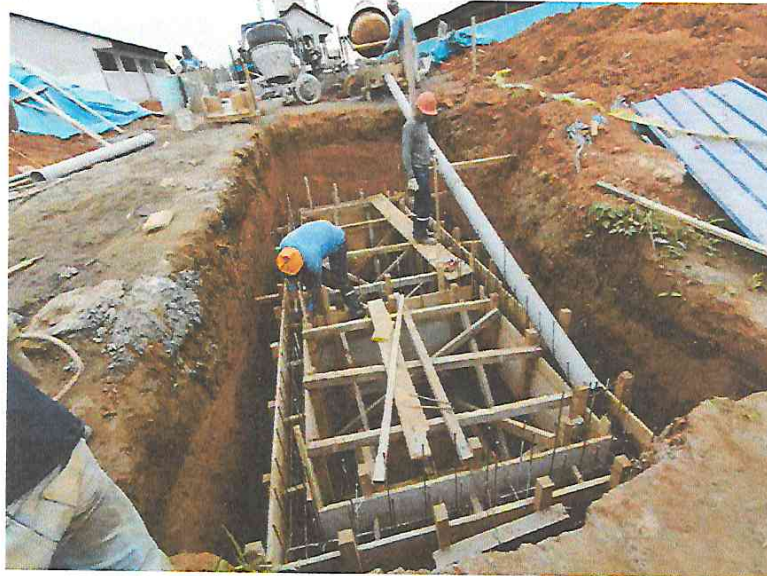
FOTO N°07: Vista del vaciado de muros del tanque séptico en la obra "Mejoramiento y Equipamiento del servicio Educativo N° 62200 Barrio Carabanchel - San Lorenzo, Distrito Barranca, Provincia Datem Del Marañón - Loreto".

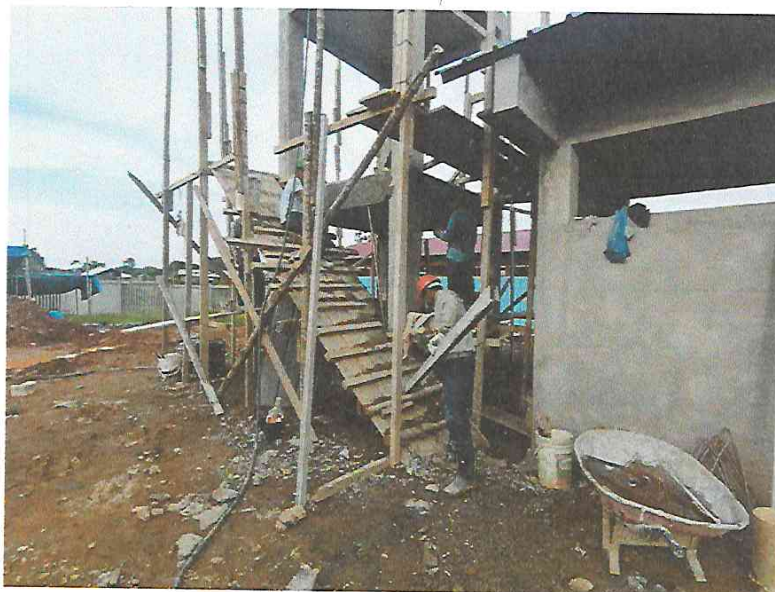
FOTO N°08: Vista del tarrajeo frotachado de vigas y columnas del tanque elevado en la obra "Mejoramiento y Equipamiento del servicio Educativo N° 62200 Barrio Carabanchel - San Lorenzo, Distrito Barranca, Provincia Datem Del Marañón - Loreto".

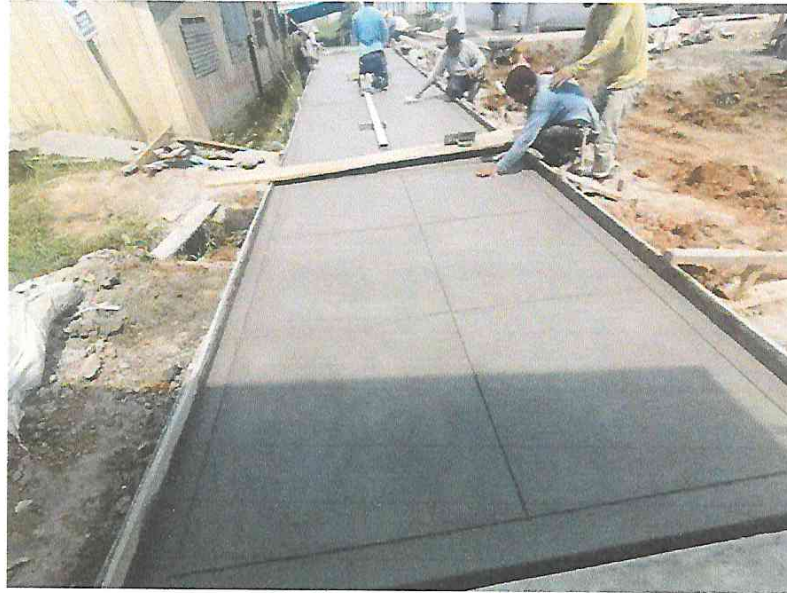
FOTO N°09: Vista del bruñado de vereda para conexión de módulo A al módulo B en la obra "Mejoramiento y Equipamiento del servicio Educativo N° 62200 Barrio Carabanchel - San Lorenzo, Distrito Barranca, Provincia Datem Del Maraón - Loreto".

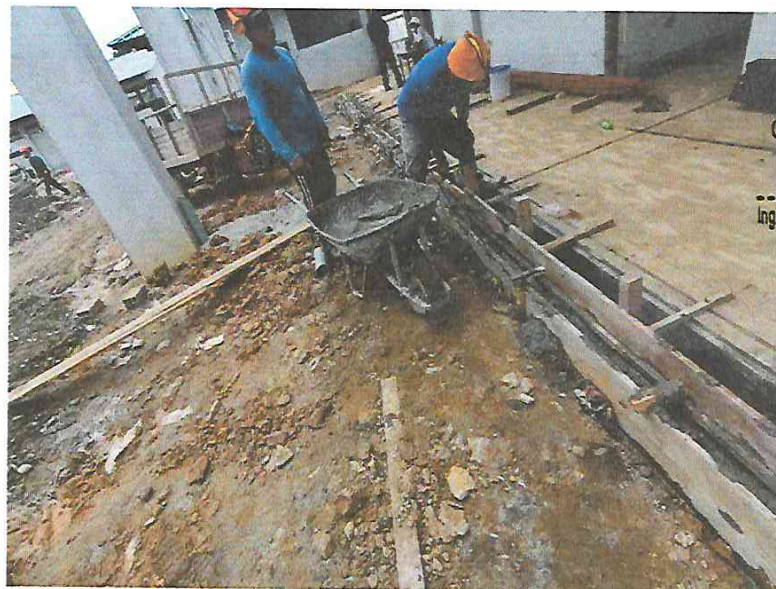
FOTO N°10: Vista vaco de mortero $f_c = 175 \text{ kg/cm}^2$ de cuneta frontal del módulo F en la obra "Mejoramiento y Equipamiento del servicio Educativo N° 62200 Barrio Carabanchel - San Lorenzo, Distrito Barranca, Provincia Datem Del Maraón - Loreto".

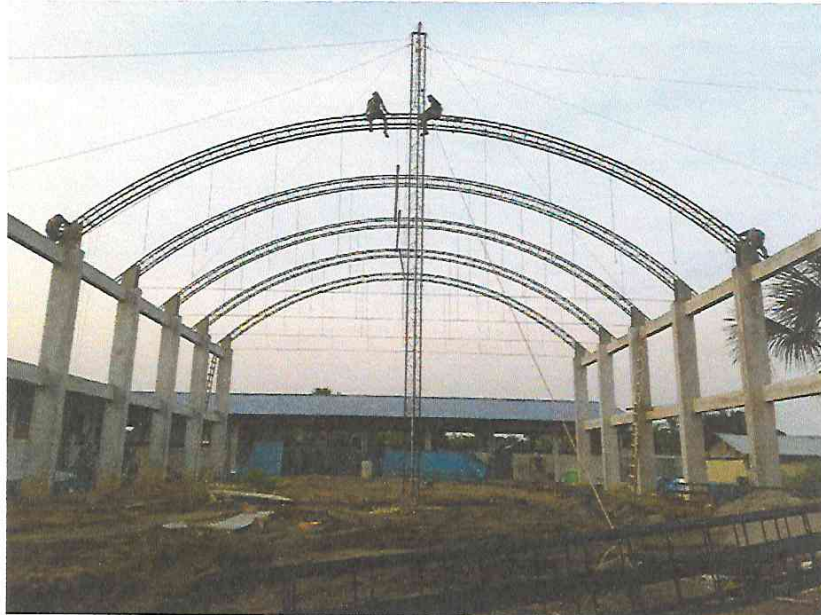
FOTO N°11: Vista habilitado de viga arqueada en la obra "Mejoramiento y Equipamiento del servicio Educativo N° 62200 Barrio Carabanchel - San Lorenzo, Distrito Barranca, Provincia Datem Del Marañón - Loreto".

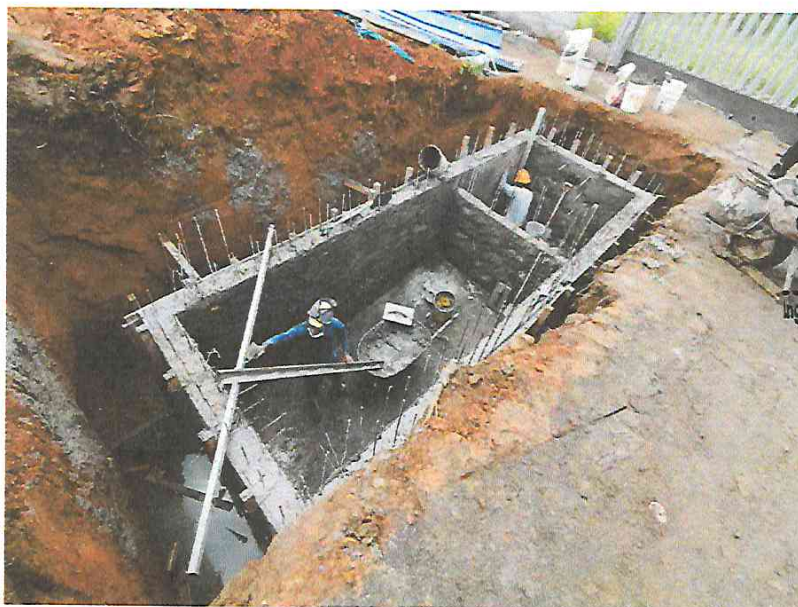
FOTO N°12: Vista del tarrajeo de los muros interiores del tanque séptico en la obra "Mejoramiento y Equipamiento del servicio Educativo N° 62200 Barrio Carabanchel - San Lorenzo, Distrito Barranca, Provincia Datem Del Marañón - Loreto".

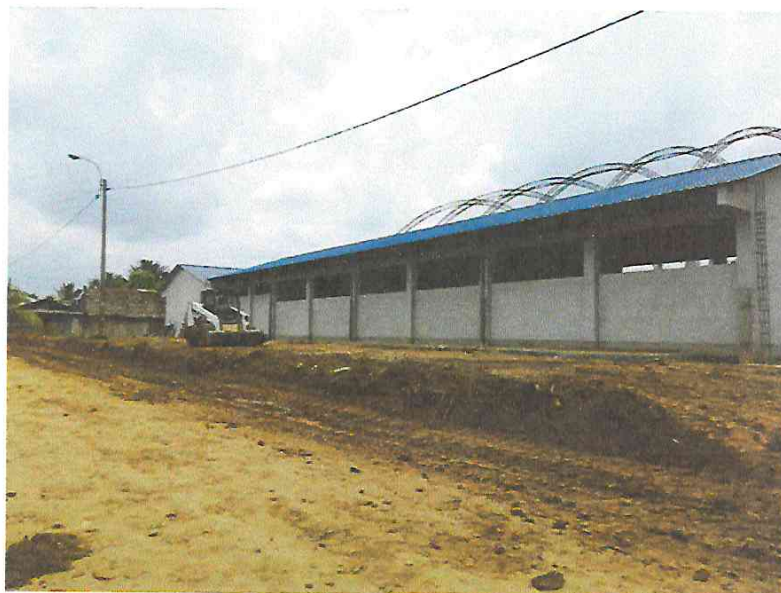
FOTO N°13: Vista de maquinaria trabajando en el exterior en la obra "Mejoramiento y Equipamiento del servicio Educativo N° 62200 Barrio Carabanchel - San Lorenzo, Distrito Barranca, Provincia Datem Del Marañón - Loreto".

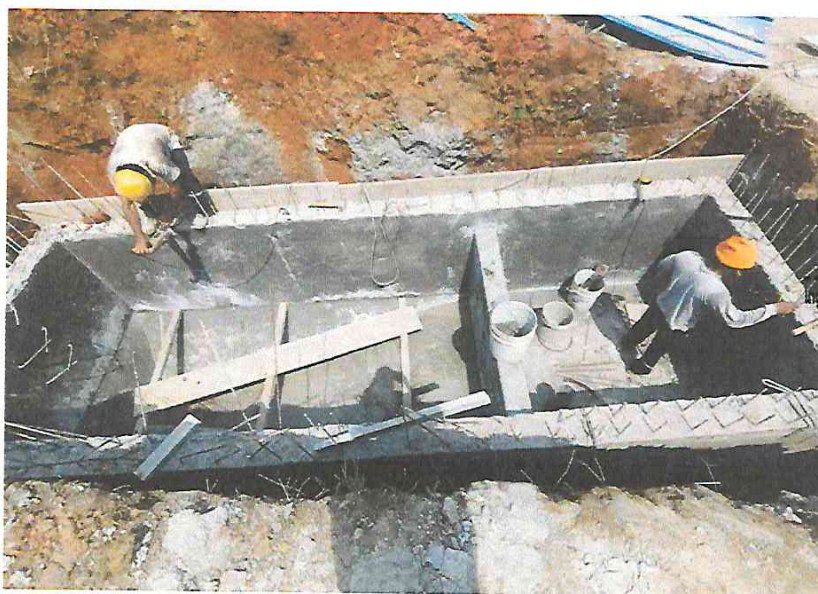
FOTO N°14: Vista del tarrajeo interior terminado del tanque séptico en la obra "Mejoramiento y Equipamiento del servicio Educativo N° 62200 Barrio Carabanchel - San Lorenzo, Distrito Barranca, Provincia Datem Del Marañón - Loreto".

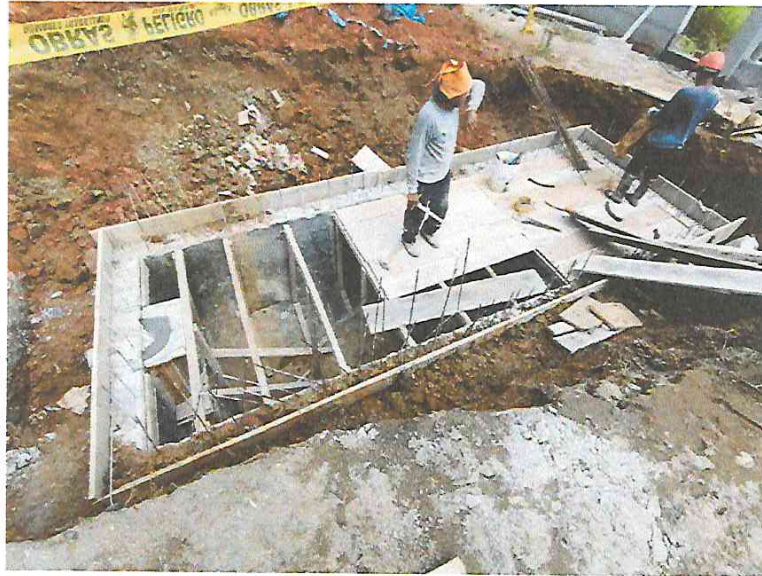
FOTO N°15: Vista del encofrado para el techo del tanque séptico en la obra "Mejoramiento y Equipamiento del servicio Educativo N° 62200 Barrio Carabanchel - San Lorenzo, Distrito Barranca, Provincia Datem Del Marañón - Loreto".

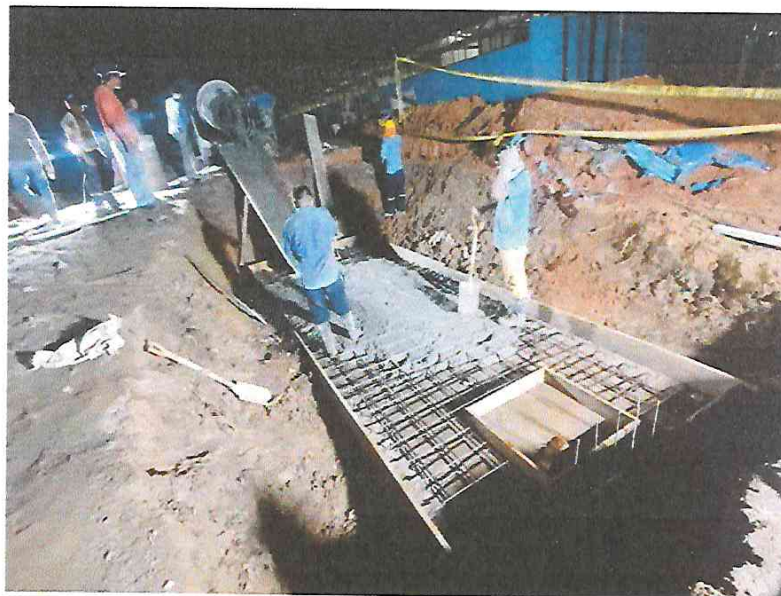
FOTO N°16: Vista del vaceo de techo para el tanque séptico en la obra "Mejoramiento y Equipamiento del servicio Educativo N° 62200 Barrio Carabanchel - San Lorenzo, Distrito Barranca, Provincia Datem Del Marañón - Loreto".

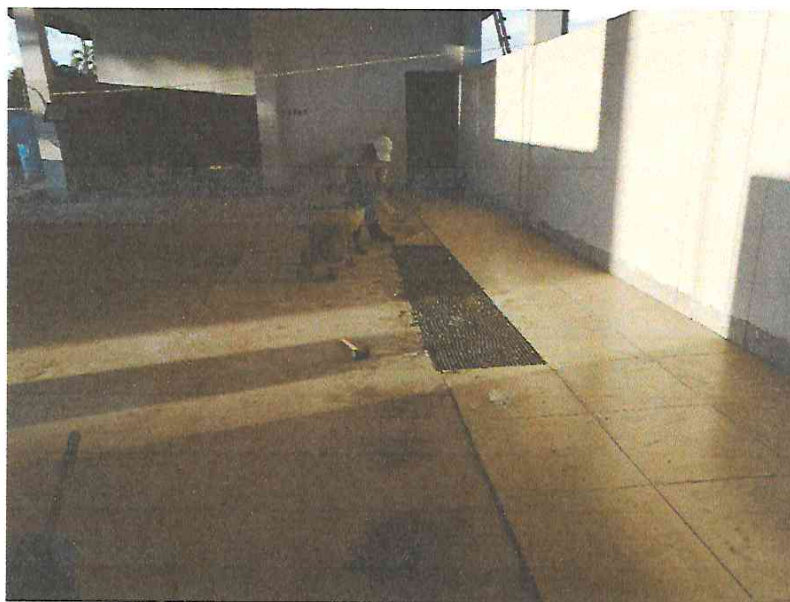
FOTO N°17: Vista de enchapado en piso de porcelanato en el módulo B - SUM en la obra "Mejoramiento y Equipamiento del servicio Educativo N° 62200 Barrio Carabanchel - San Lorenzo, Distrito Barranca, Provincia Datem Del Marañón - Loreto".

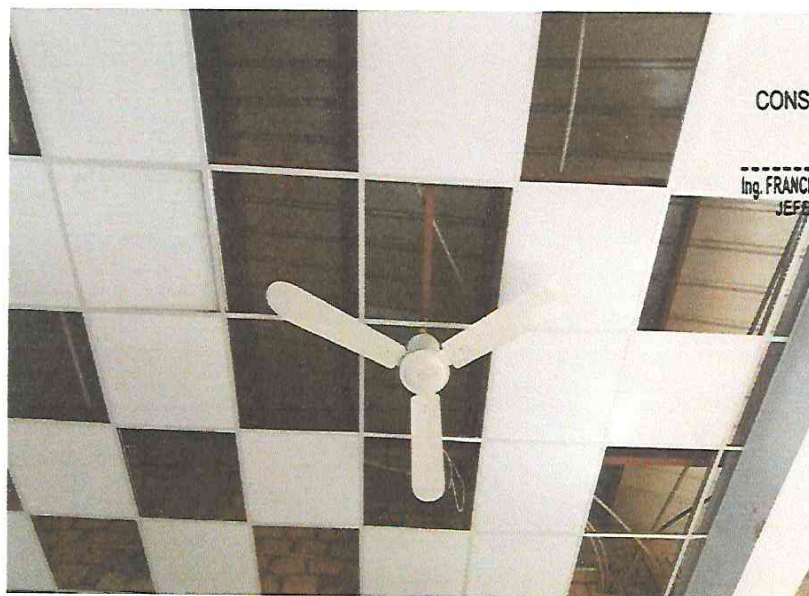
FOTO N°18: Vista de colocado del cielo raso en modulo A en la obra "Mejoramiento y Equipamiento del servicio Educativo N° 62200 Barrio Carabanchel - San Lorenzo, Distrito Barranca, Provincia Datem Del Marañón - Loreto".

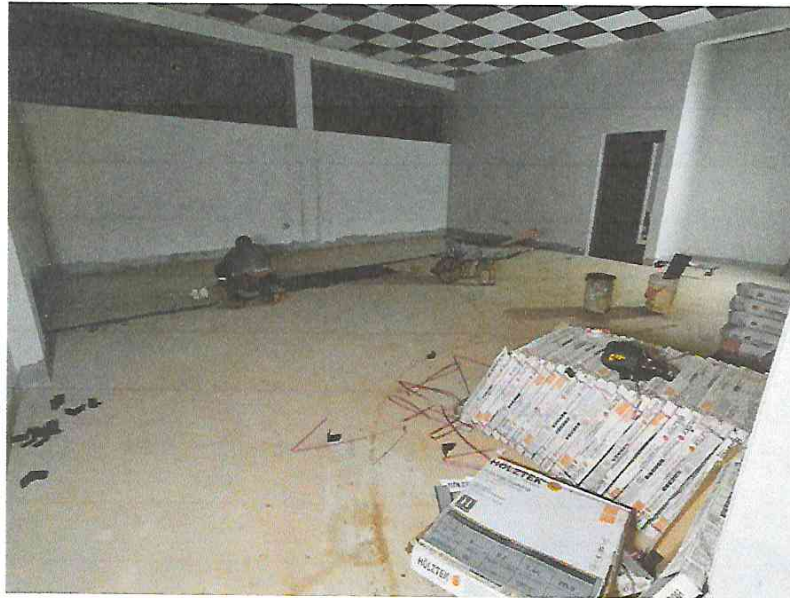
FOTO N°19: Vista de enchapado en modulo C- Aula inicial en la obra "Mejoramiento y Equipamiento del servicio Educativo N° 62200 Barrio Carabanchel - San Lorenzo, Distrito Barranca, Provincia Datem Del Marañón - Loreto".

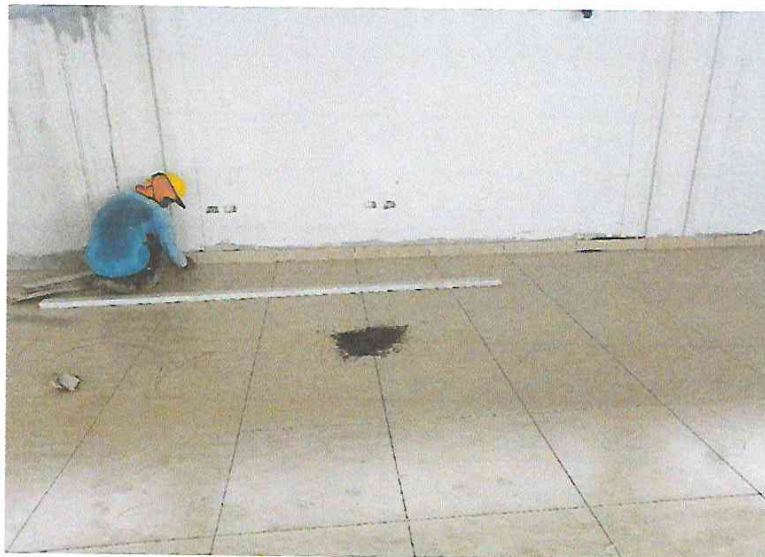
FOTO N°20: Vista de enchapado del contrazocalo en módulo A- SUM en la obra "Mejoramiento y Equipamiento del servicio Educativo N° 62200 Barrio Carabanchel - San Lorenzo, Distrito Barranca, Provincia Datem Del Marañón - Loreto".
