CONSORCIO PIRUMBA
ING. JHONNY DIAZ SANCHEZ
CIP. N° 66490
RESIDENTE DE OBRA

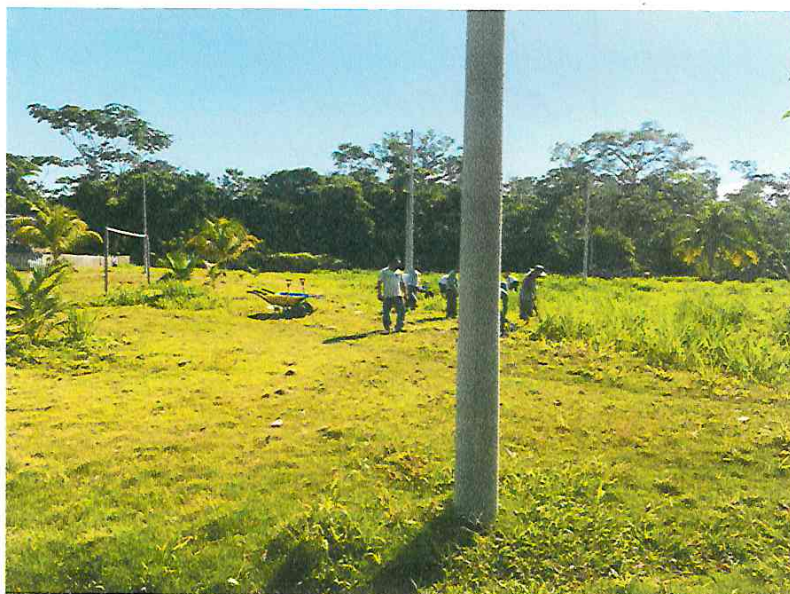
Fotografía N° 01.- En la toma, limpieza de terreno manual.

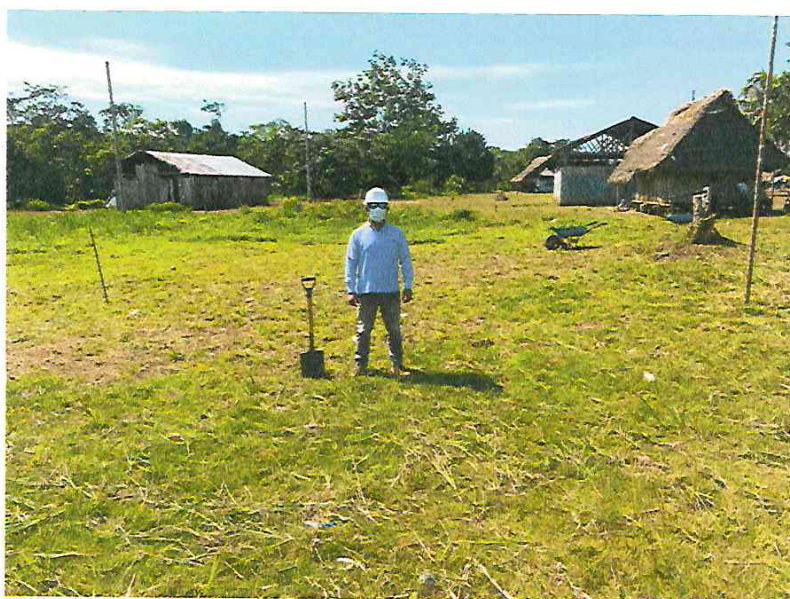
Fotografía N° 02.- Residente de Obra verificando el insito los trabajos de trazo, niveles y replanteo.

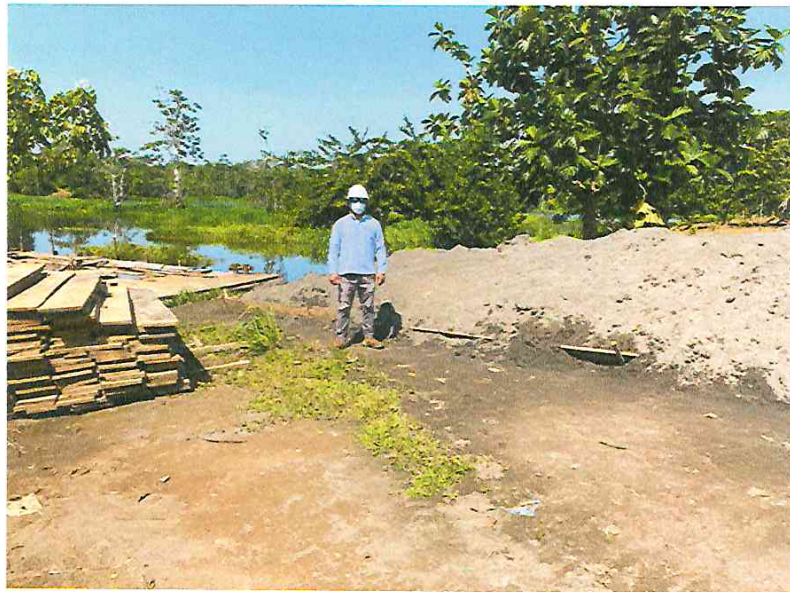
Fotografía N° 03.- Residente de Obra verificando los materiales para encofrado y mortero.

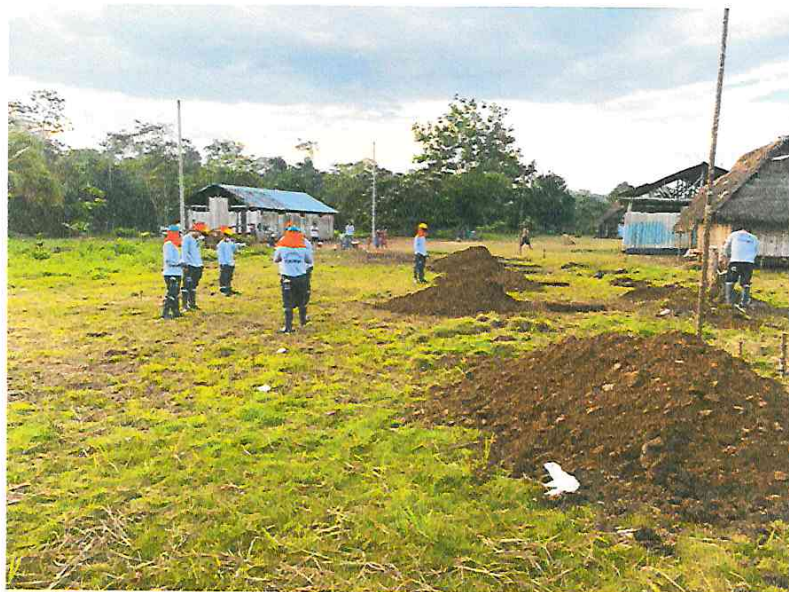
Fotografía N° 04.- Vista de los trabajos de excavación de zanjas para zapatas.

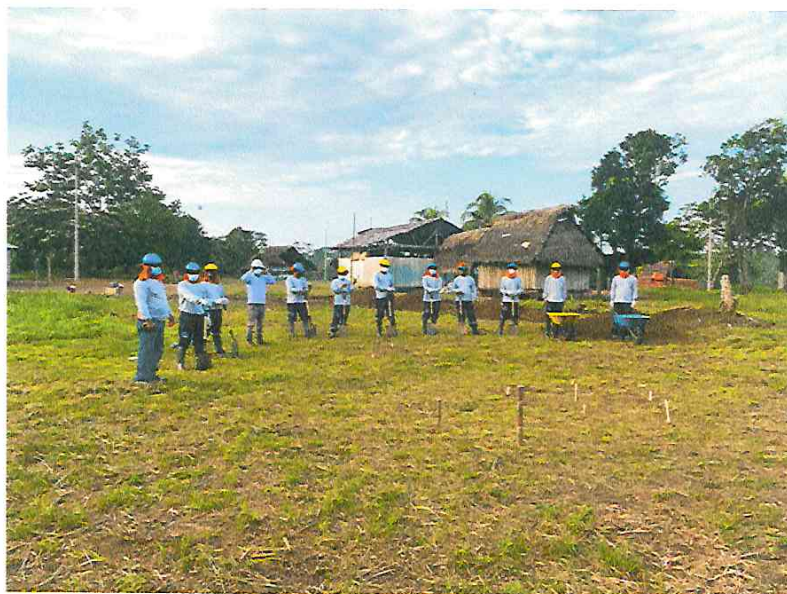
Fotografía N° 05.- En la Vista se aprecia al personal con la indumentaria adecuada.

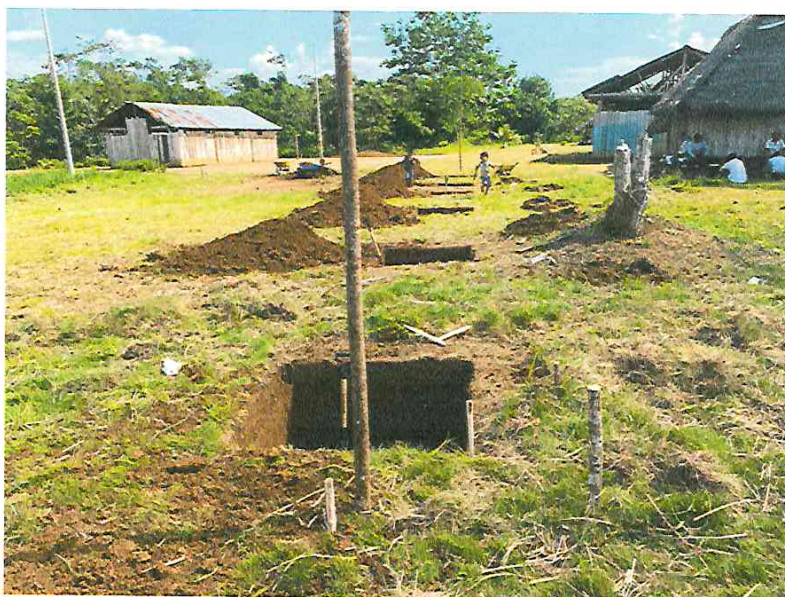
Fotografía N° 06.- Vista de los trabajos de excavación de zanja para las zapatas.

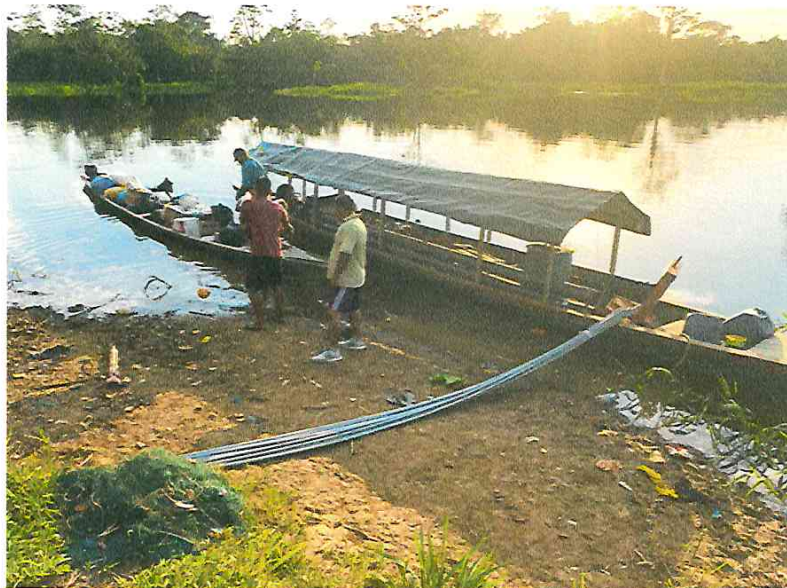
Fotografía N° 07.- En la toma se aprecia el transporte fluvial de los materiales de construcción a la obra.

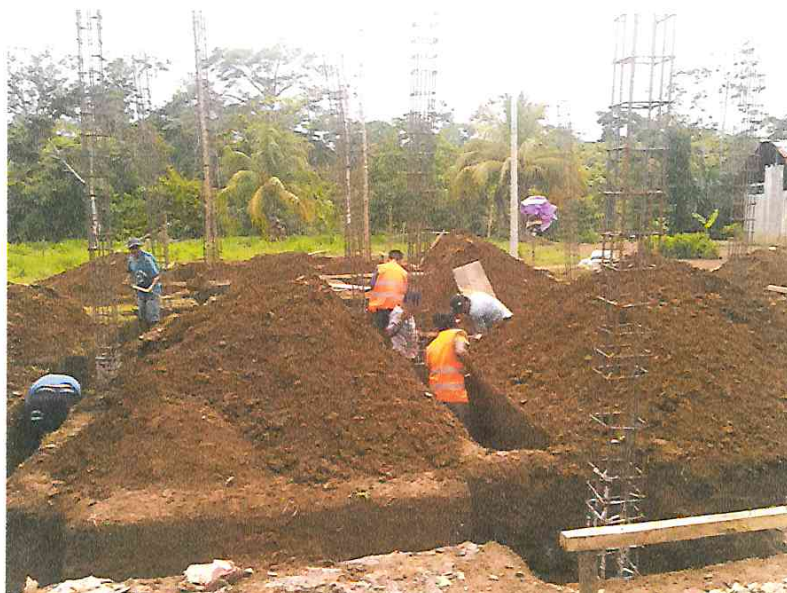
Fotografía N° 08.- Trabajos de excavación de zanjas para vigas de cimentación.

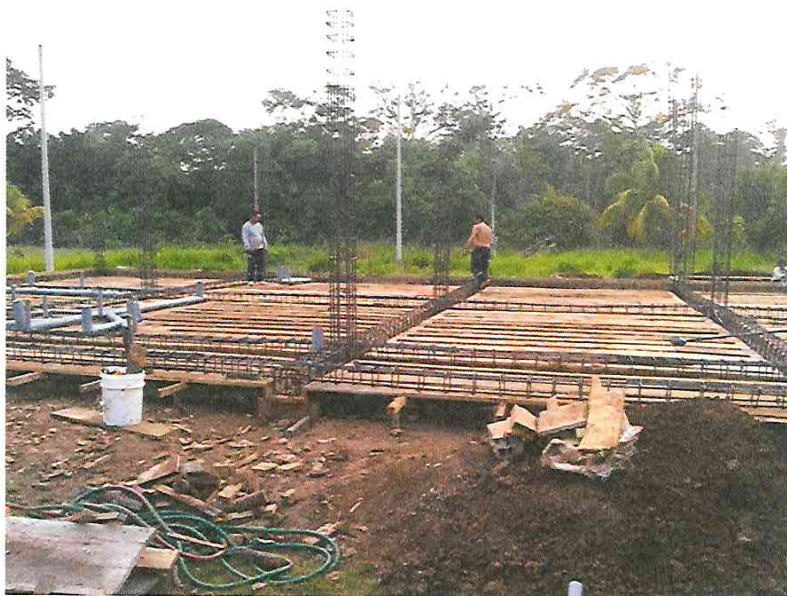
Fotografía N° 09.- En la Vista los trabajos de encofrado de losa aligerada y colocación de acero en vigas principales y secundarias.

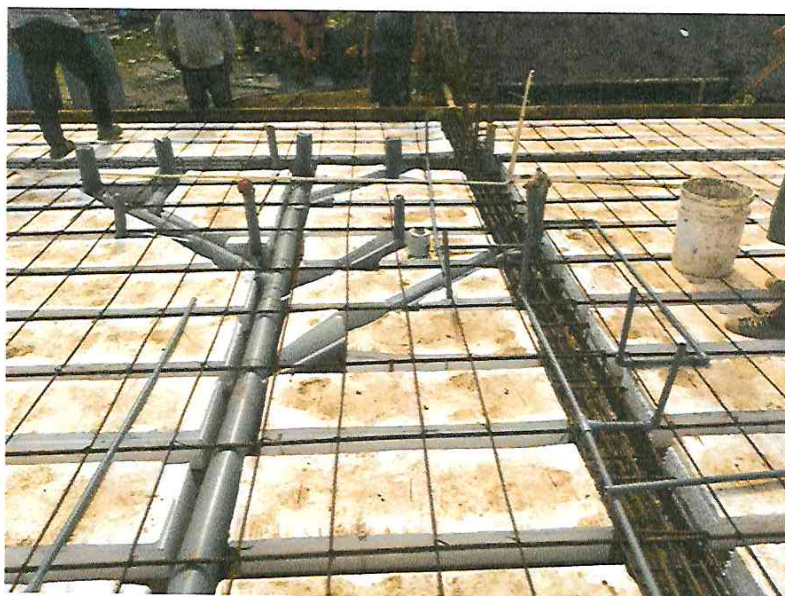
Fotografía N° 10.- Trabajos de instalaciones sanitarias y electricas.

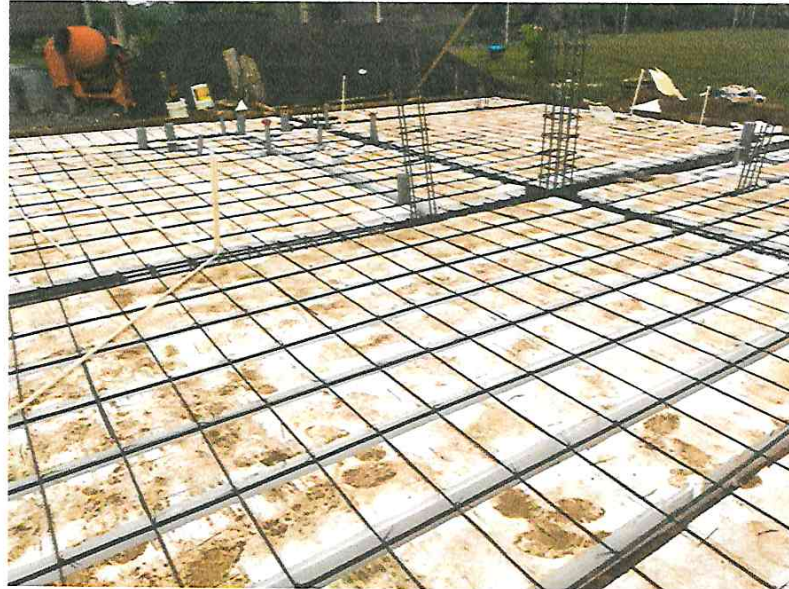
Fotografía N° 11.- vista panorámica de los trabajos de colocación del acero de temperatura e instalaciones eléctricas

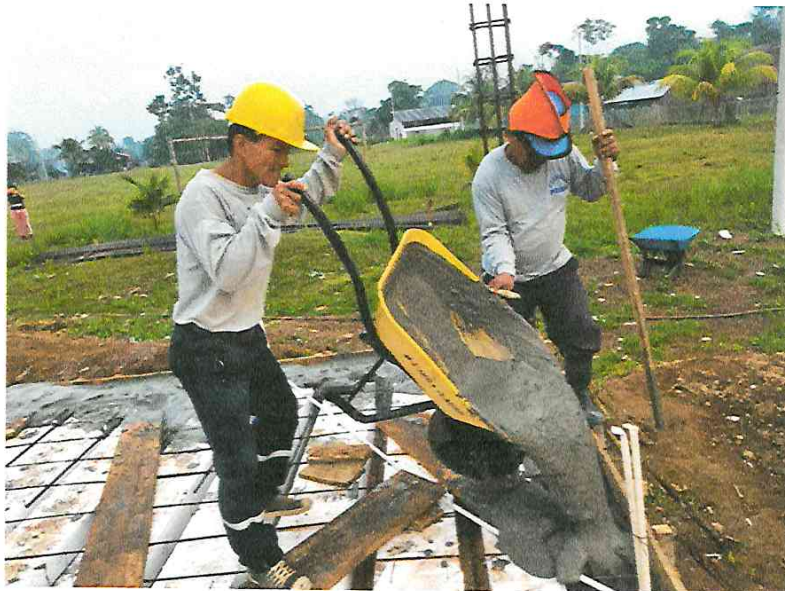
Fotografía N° 12.- Colocación de mortero en vigas principales de la losa aligerada.

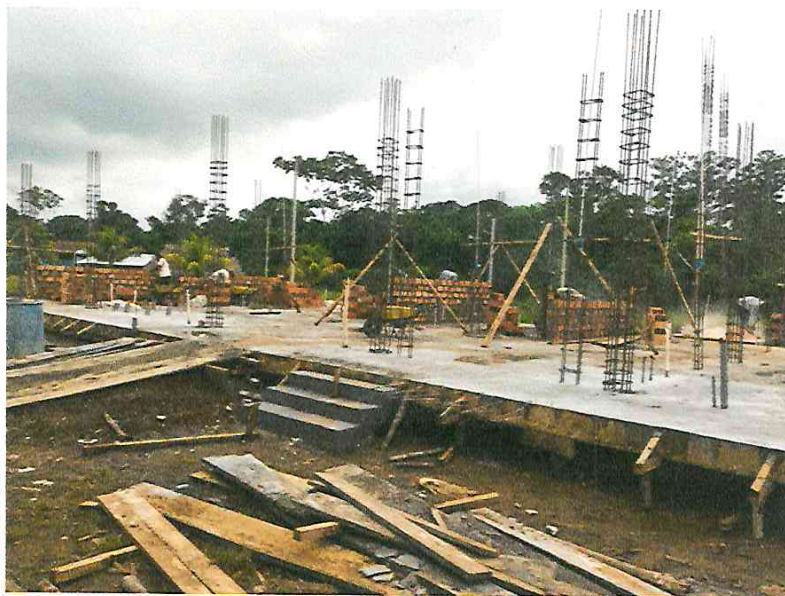
Fotografía N° 13.- Inicio de los trabajos de asentado ladrillo del módulo.

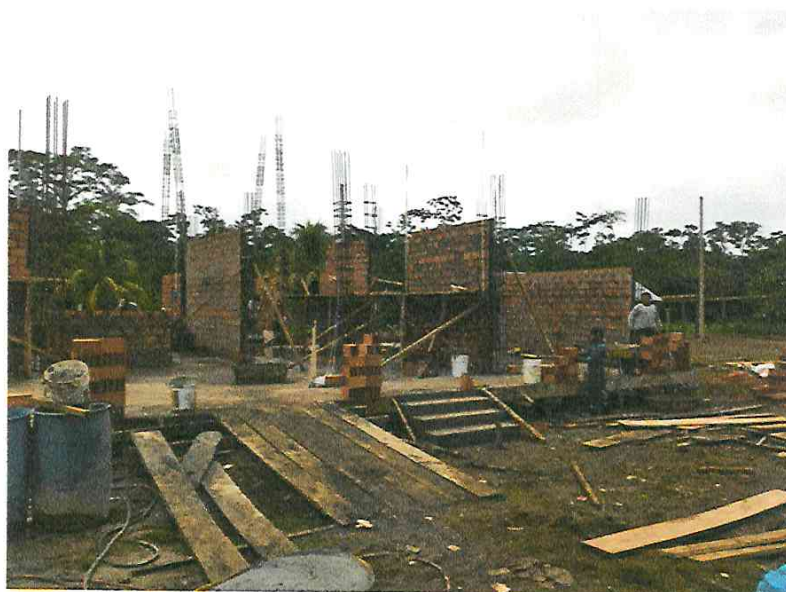
Fotografía N° 14.- Vista de los trabajos de asentado ladrillo.

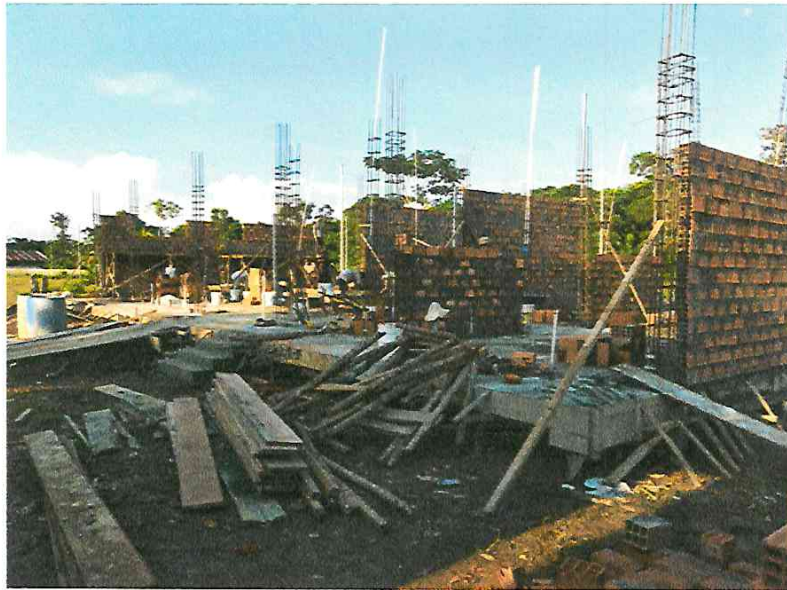
Fotografía N° 15.- Vista panorámica de los trabajos de asentado de ladrillo en todos los frentes del módulo.

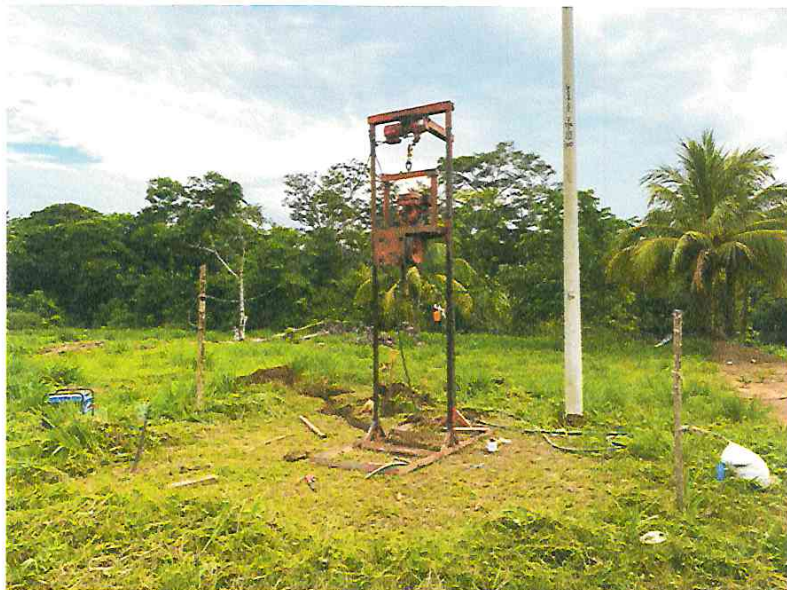
Fotografía N° 16.- Trabajos de perforación de pozo.
