<p>CONSORCIO REQUENO</p>	<p>PANEL FOTOGRAFICO</p> <p>OBRA: "MEJORAMIENTO DEL SERVICIO EDUCATIVO EN LOS NIVELES DE INICIAL Y PRIMARIA DE LA I.E.I.P N°60640, BARRIO REQUENILLO, CIUDAD DE REQUENA, DISTRITO DE REQUENA, PROVINCIA DE REQUENA, DEPARTAMENTO DE LORETO".</p>

<p>LORETO GOBIERNO REGIONAL</p>
<p>FEBRERO</p>		<p>Página: 1 de 11</p>

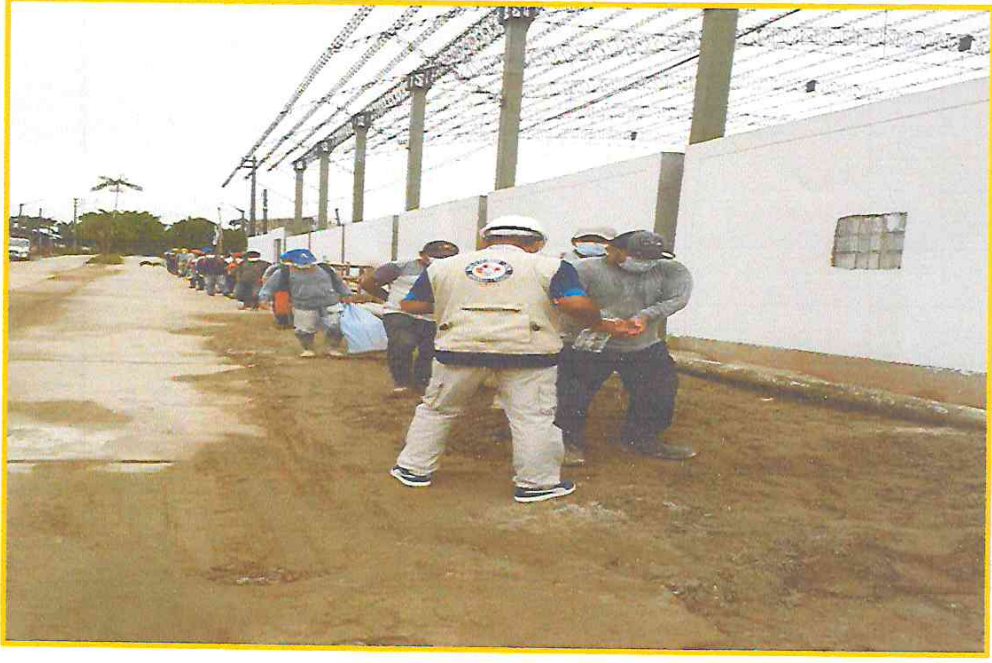
FOTO N°01: Vista Panorámica de Personal Cumpliendo el Lineamiento de Bioseguridad, Control de Temperatura, Desinfección de manos, Respetando el Distanciamiento Social.

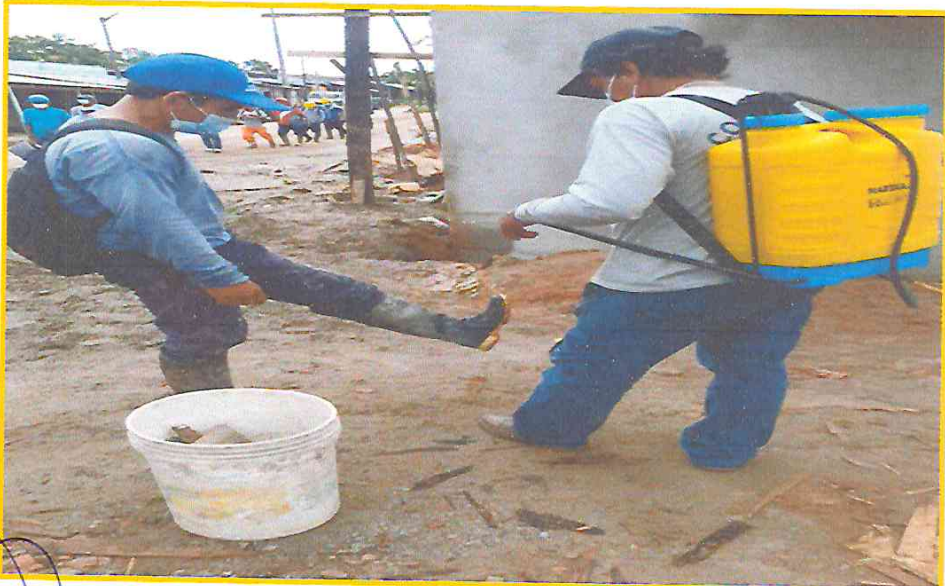
FOTO N°02: Se Observa Ingreso del Personal Cumpliendo el Lineamiento de Bioseguridad, Desinfección de Calzados.

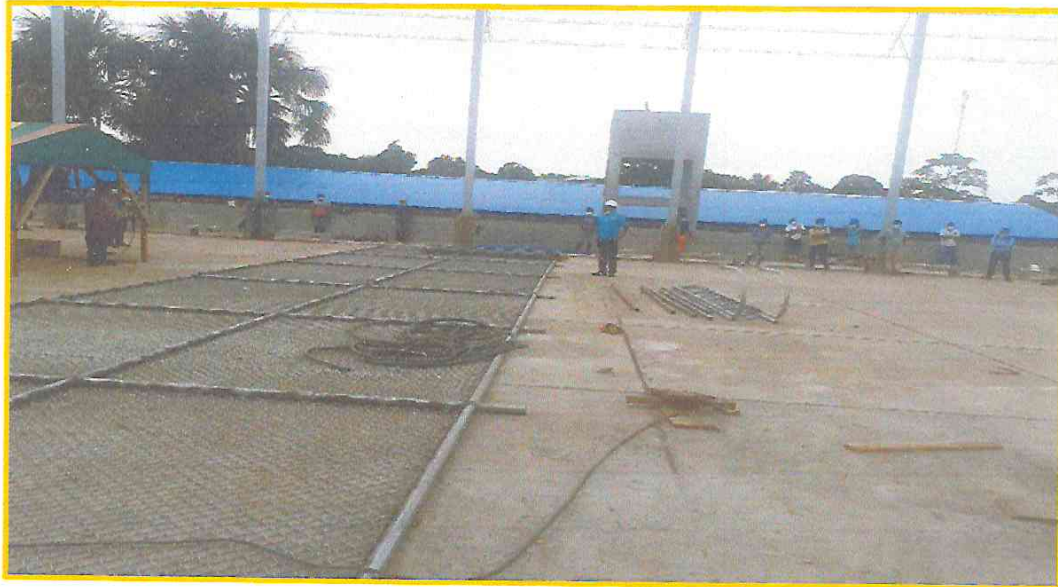
FOTO N°03: Se Observa Charlas de Bioseguridad de Obra.

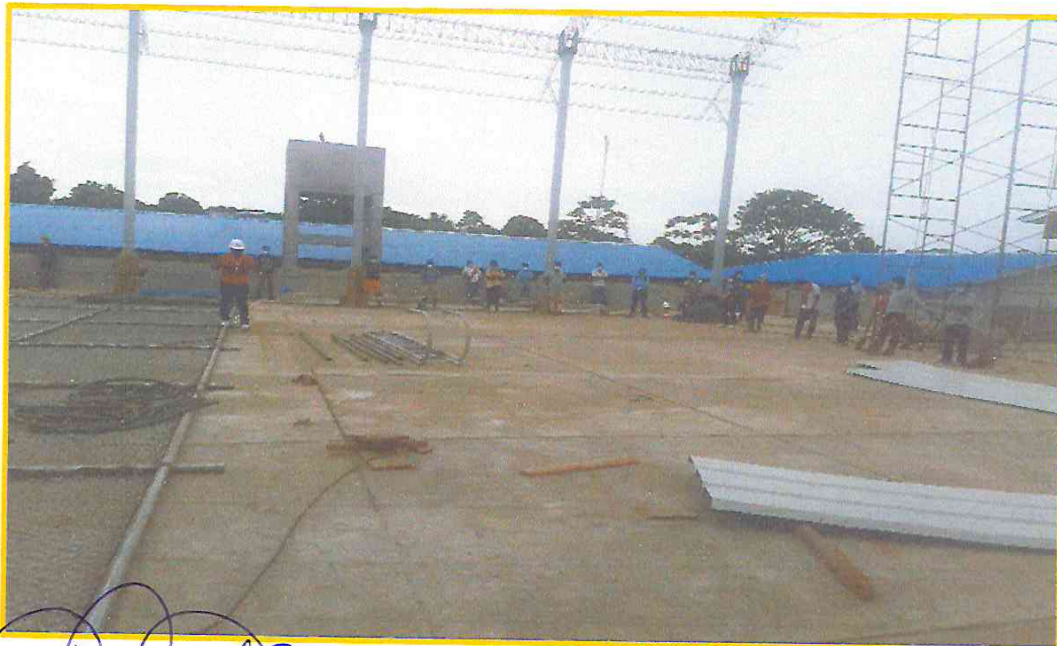
FOTO N°04: Se Observa Charlas de Seguridad en Obra.

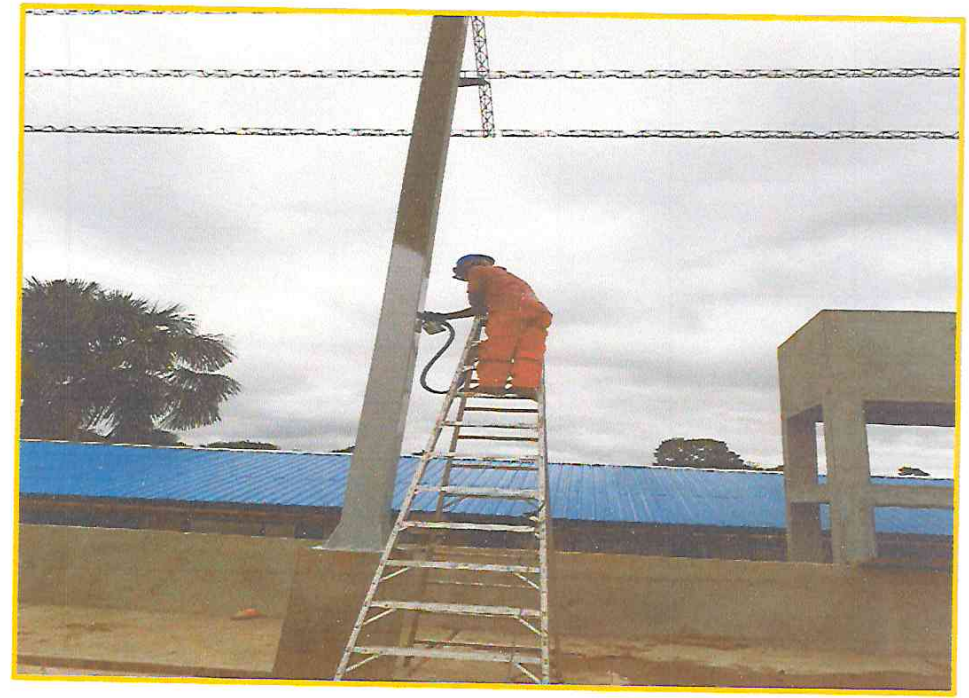
FOTO N°05: Pintados De Los Parantes De La Cancha De Loza Deportiva A Interior De La Obra

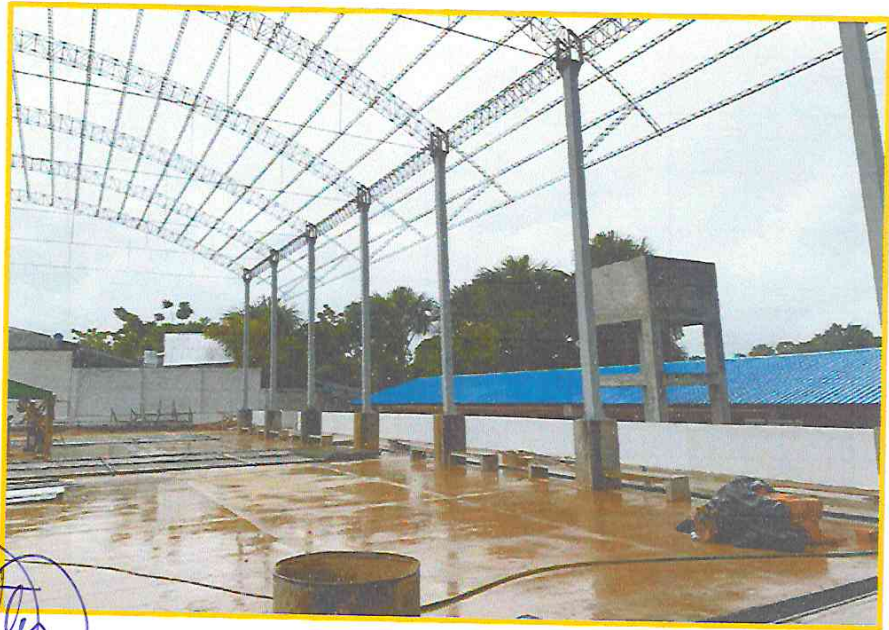
FOTO N°06: Vista Panoramica de Trabajos Terminados de Pintados de Parantes de la Cancha de Loza Deportiva a Interior de la Obra.

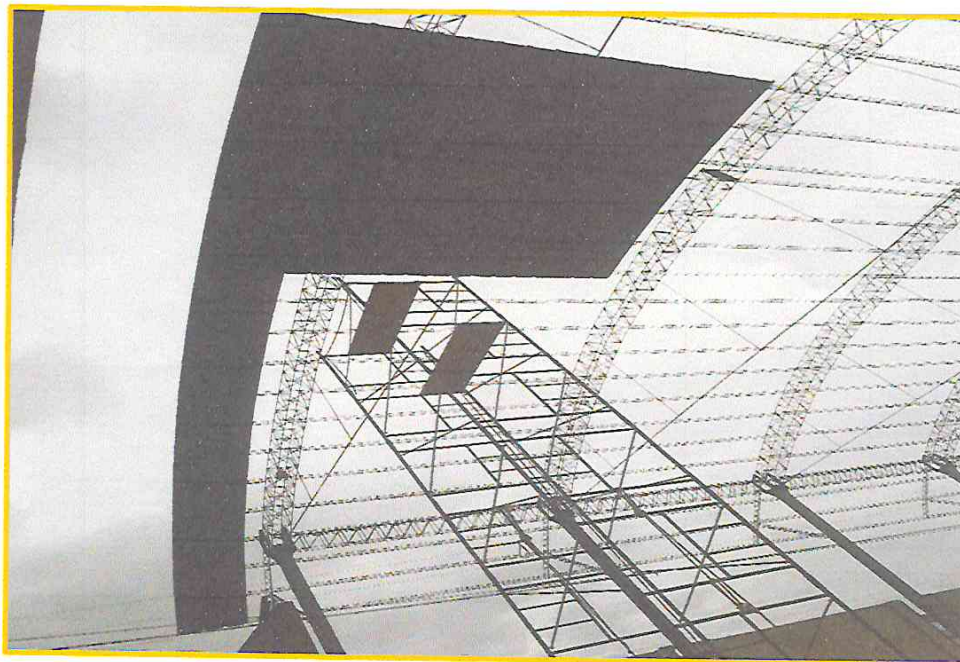
FOTO N°07: Se Observa los Trabajos de Techado en Cancha de Loza Deportiva.

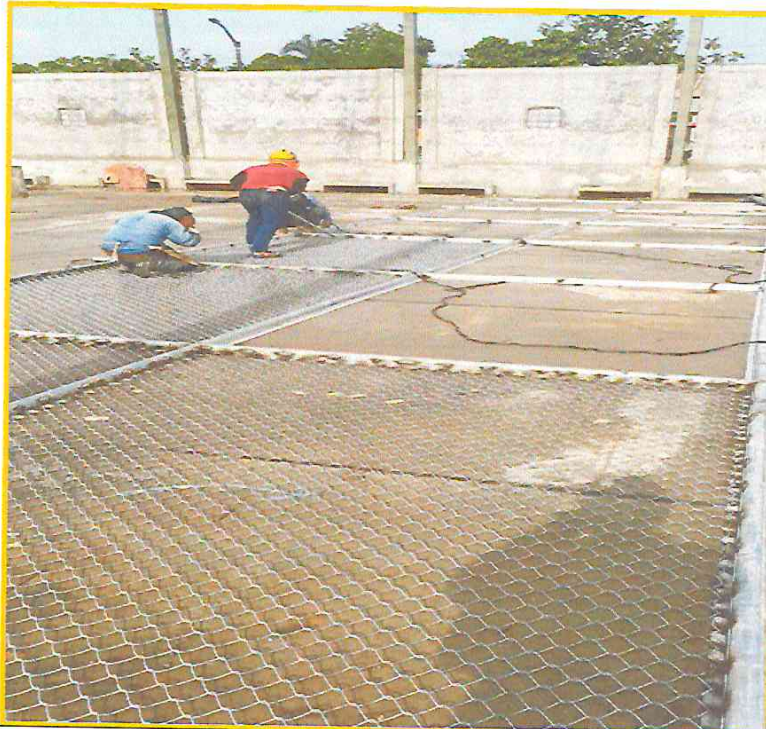
FOTO N°08: Confección de Malla Metálica Olímpica en Interior de la Cuneta de la Cancha.

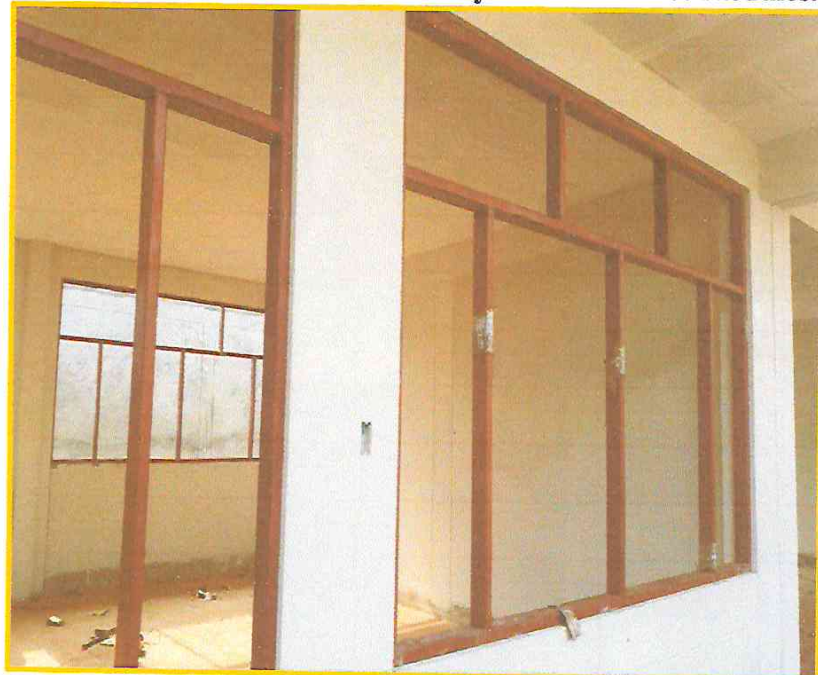
FOTO N°09: Colocación de Marcos de Puertas y Ventanas de los Módulos.

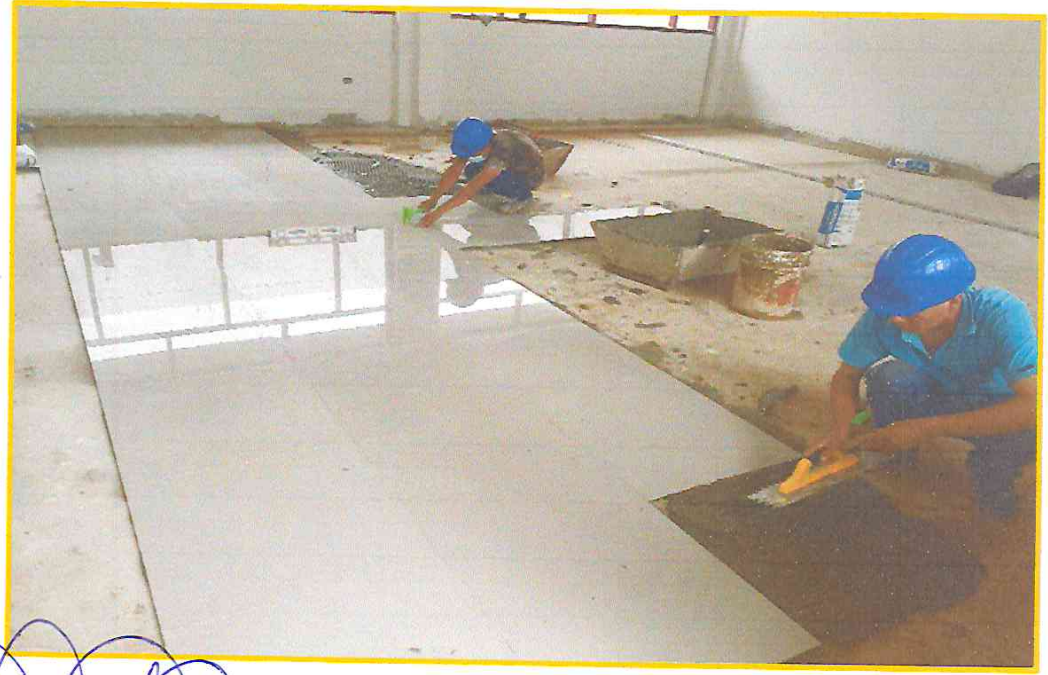
FOTO N°10: Enchapados de los Pisos en Interiores de los Módulos.

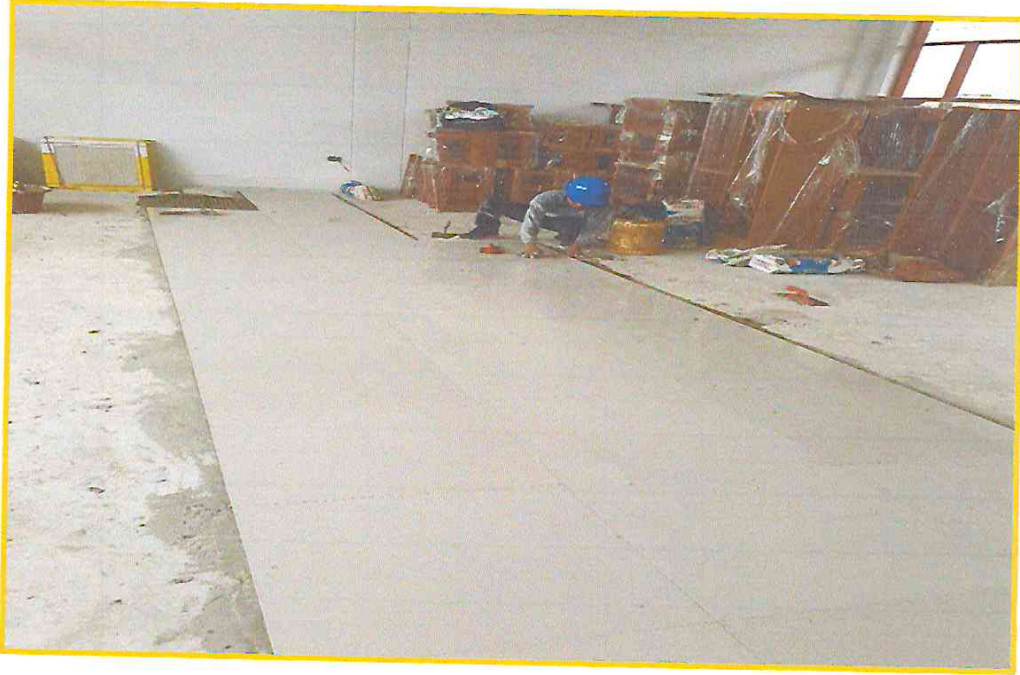
FOTON°11: Se observa los trabajos de Enchapados de Pisos en Interiores.

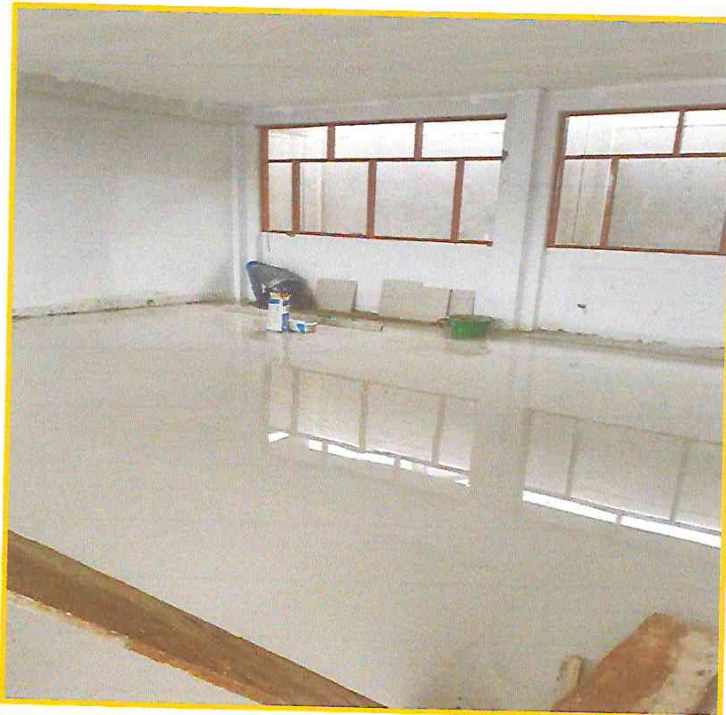
FOTON°12: Trabajos Terminados de Enchapados a Interiores del Piso de los Módulos.

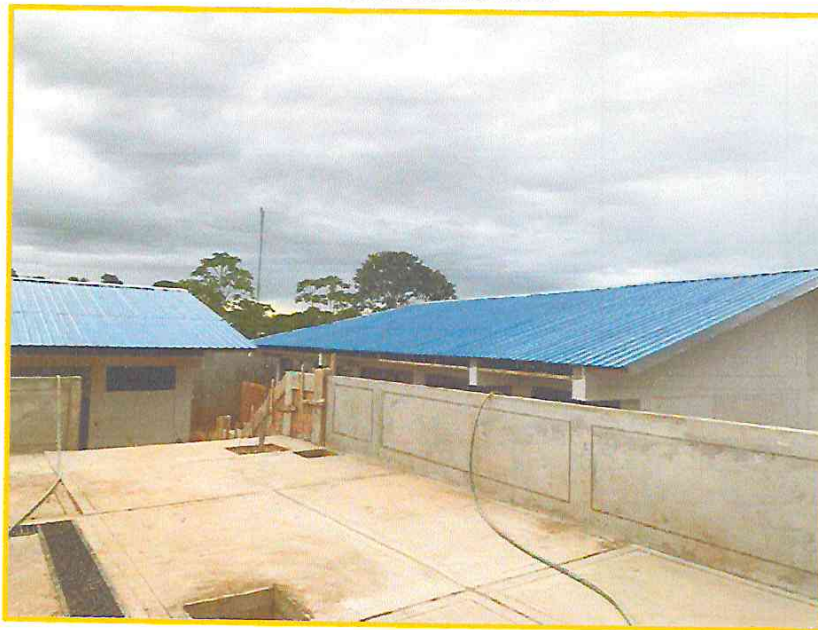
FOTO N° 13: Vista Panorámica de Techo Terminado.

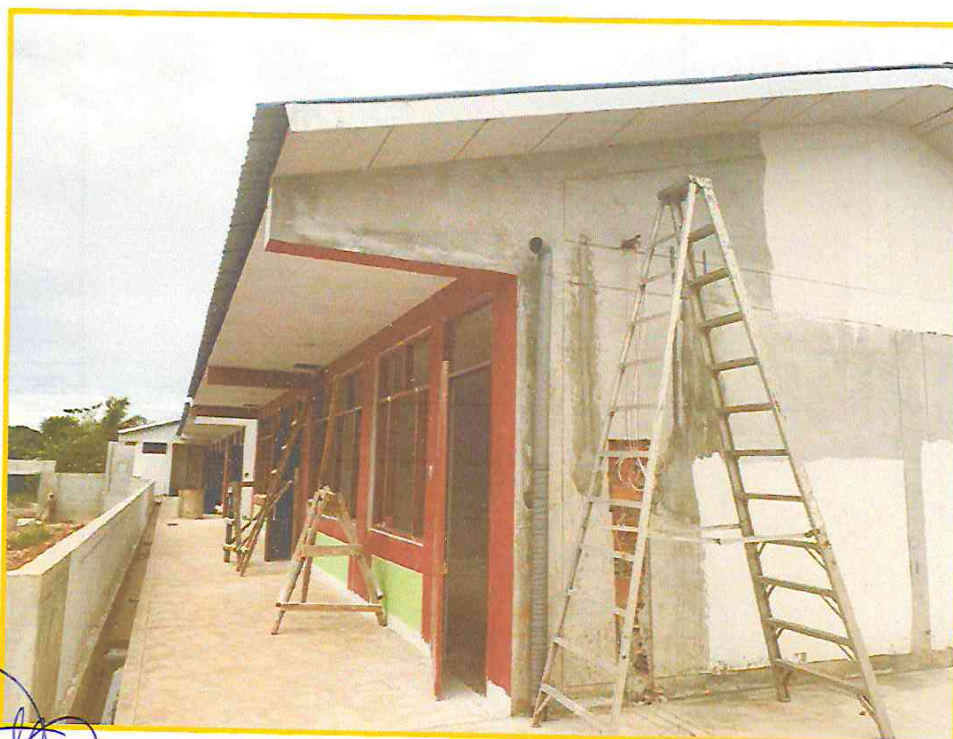
FOTO N° 14: Se Observa los Trabajos de Pintado en Exteriores de Módulos.

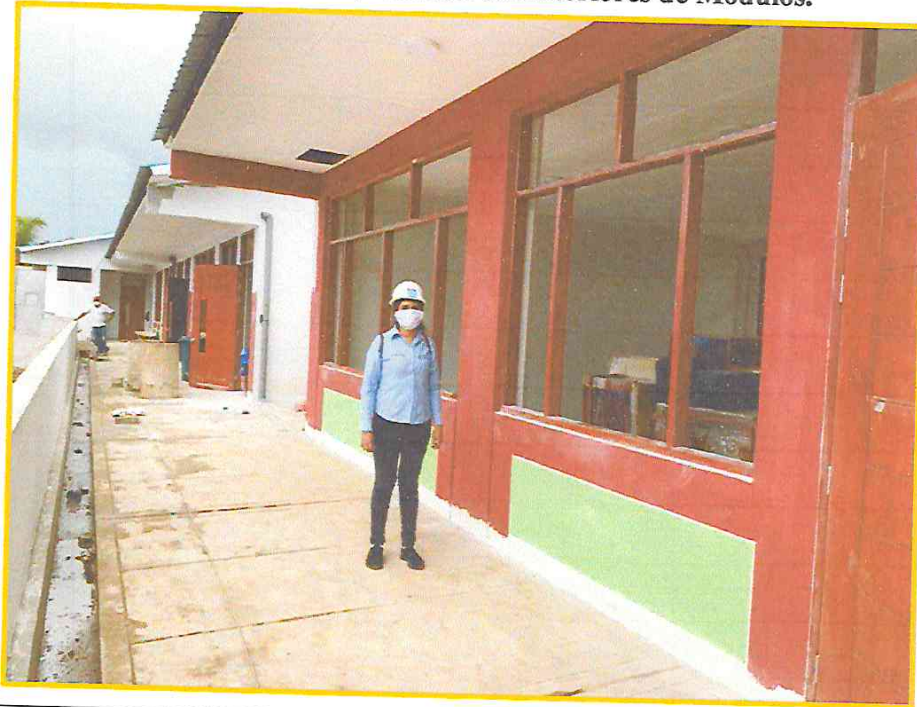
FOTO N° 15: Vista Panoramica, Pintado en Exteriores de Módulos.

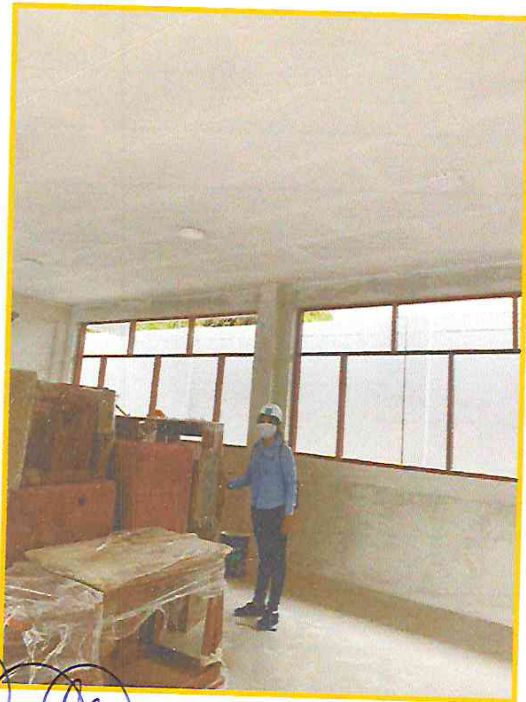
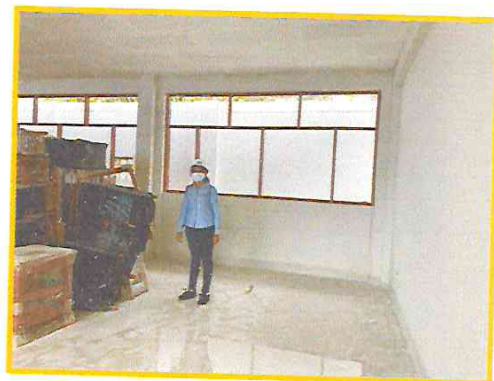
FOTO N° 16: Se Observa Llegada de Mobiliarios.

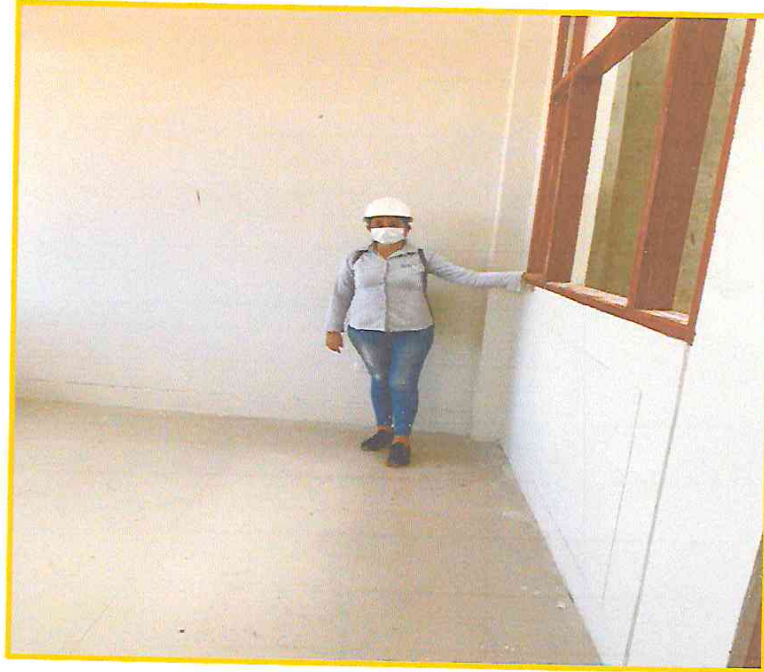
FOTO N° 17: Pintado de muros Interiores de módulos.

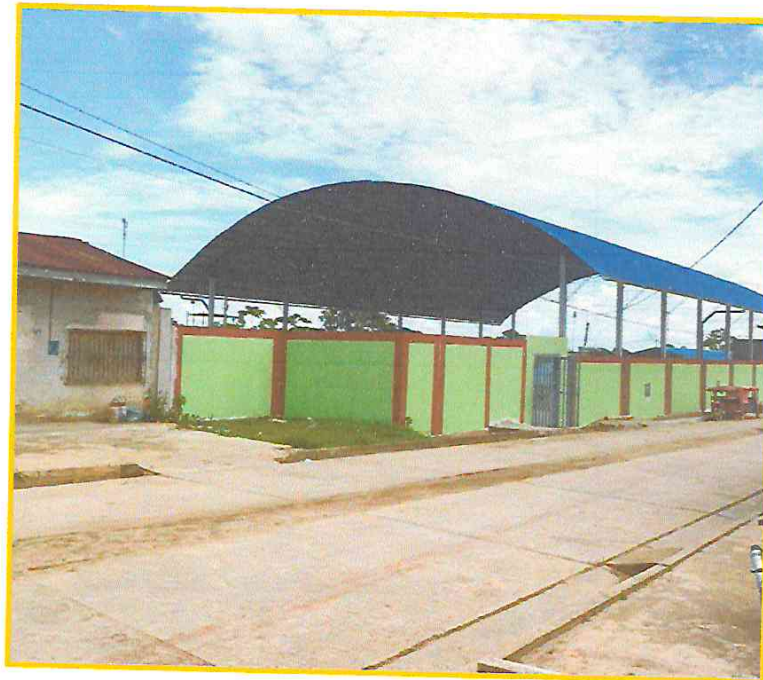
FOTO N° 18: Pintado em Exteriores de Muro Perimétrico.

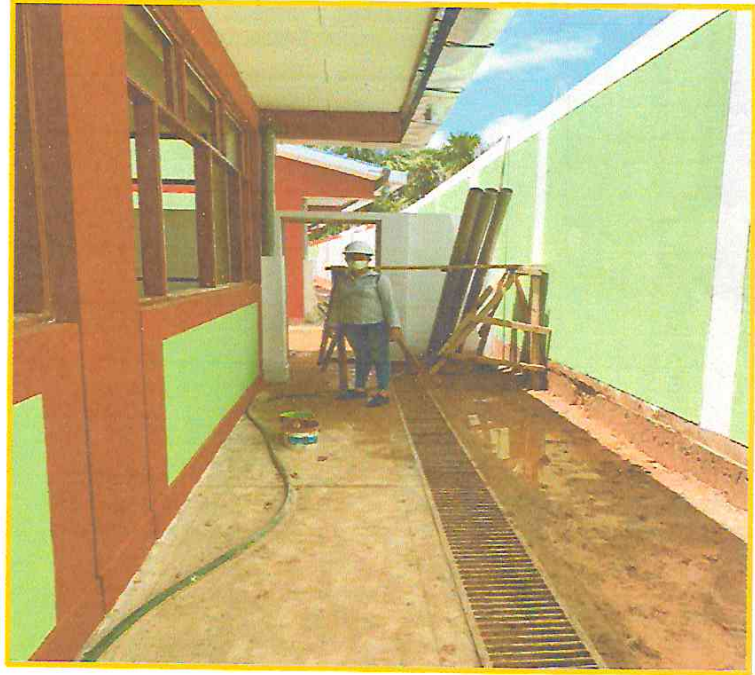
FOTO N° 19: Pintado em Interiores de Muro Perimétrico.

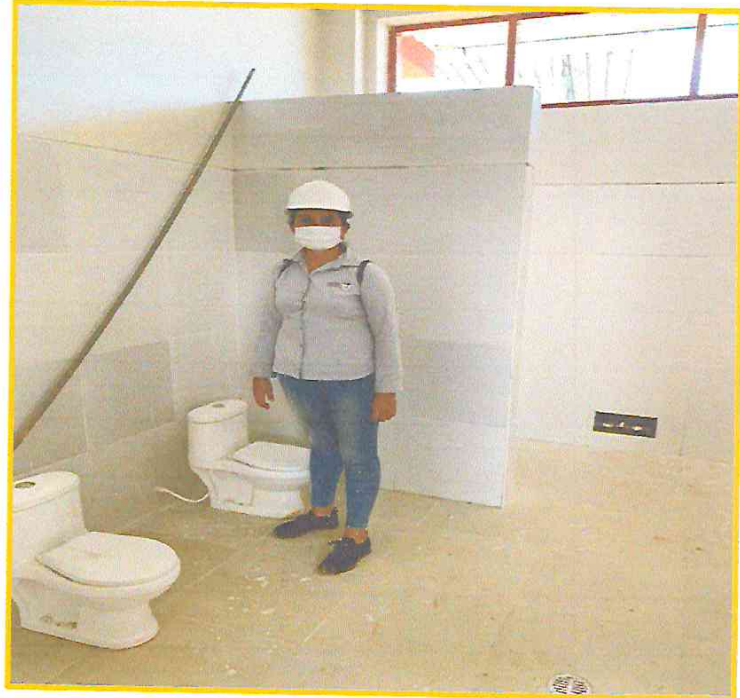
FOTO N° 20: Suministro e Instalación de Inodoros.
