# RAMOS CONTRATISTAS GENERALES S.A.C.

FOTO N°01: Vista de los trabajos de tarrajeo frotachado de columnas y vigas del muro perimétrico tramo 3 parte exterior de la obra "Mejoramiento y Equipamiento del Servicio Educativo N° 62200 Barrio Carabanchel - San Lorenzo, Distrito Barranca, Provincia Datem Del Marañón - Loreto".

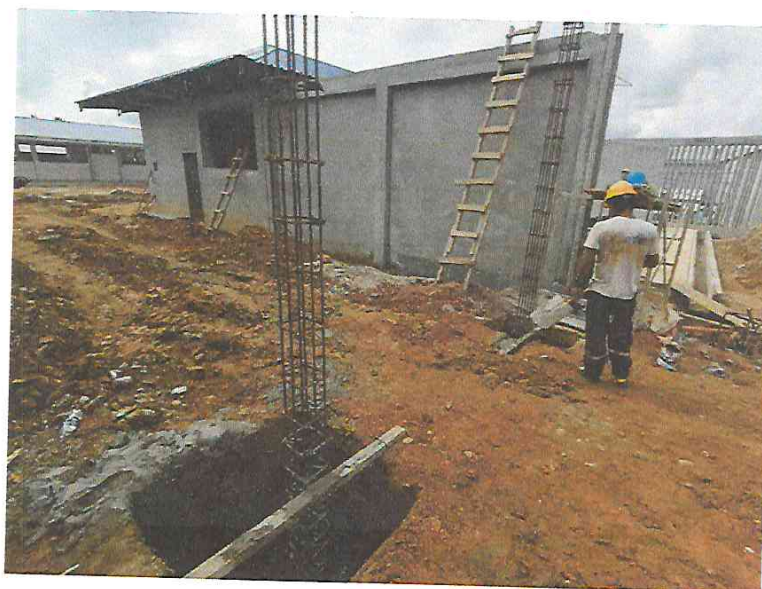
FOTO N°02: Vista de cimentaciones en la obra "Mejoramiento y Equipamiento del servicio Educativo N° 62200 Barrio Carabanchel - San Lorenzo, Distrito Barranca, Provincia Datem Del Marañón - Loreto".

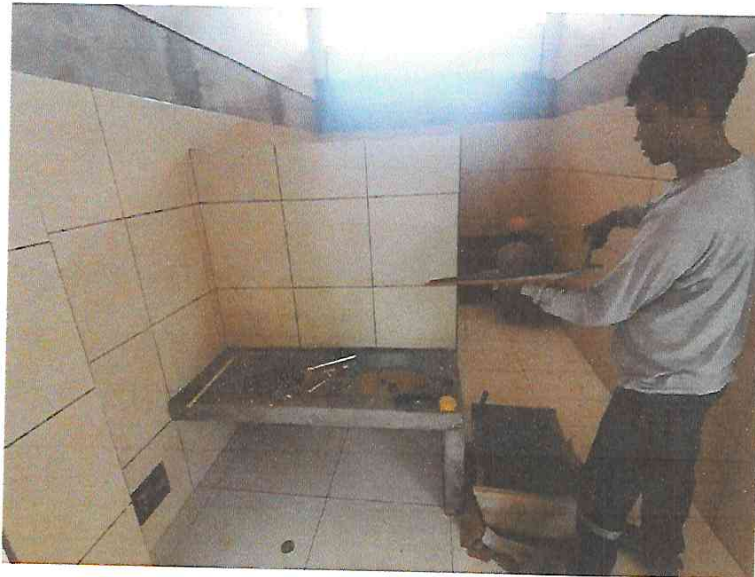
FOTO N°03: Vista de enchapado en SS. HH en la obra "Mejoramiento y Equipamiento del servicio Educativo N° 62200 Barrio Carabanchel - San Lorenzo, Distrito Barranca, Provincia Datem Del Marañón - Loreto".

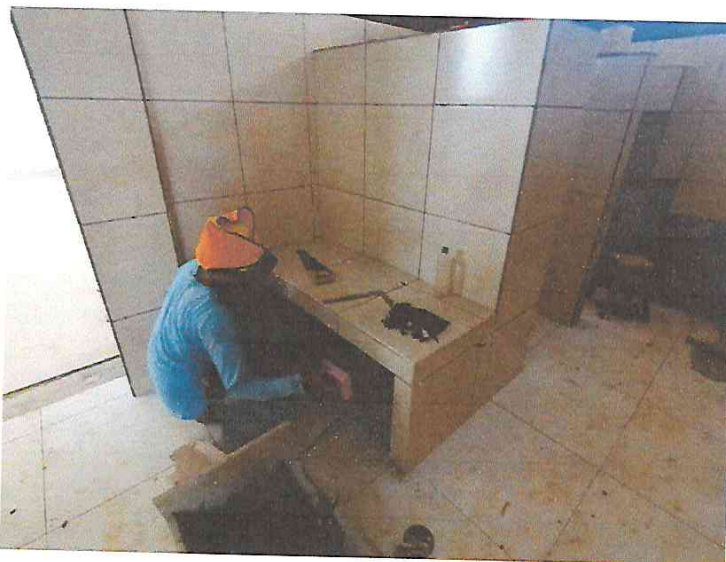
FOTO N°04: Vista del enchapado de muros en los SS. HH en la obra "Mejoramiento y Equipamiento del servicio Educativo N° 62200 Barrio Carabanchel - San Lorenzo, Distrito Barranca, Provincia Datem Del Marañón - Loreto".

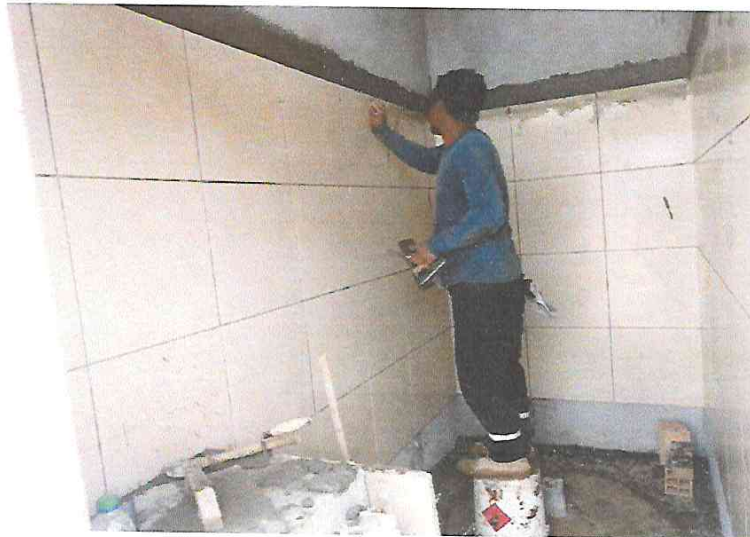
FOTO N°05: Vista de bruñado en los SS. HH en la obra "Mejoramiento y Equipamiento del servicio Educativo N° 62200 Barrio Carabanchel - San Lorenzo, Distrito Barranca, Provincia Datem Del Marañón - Loreto".

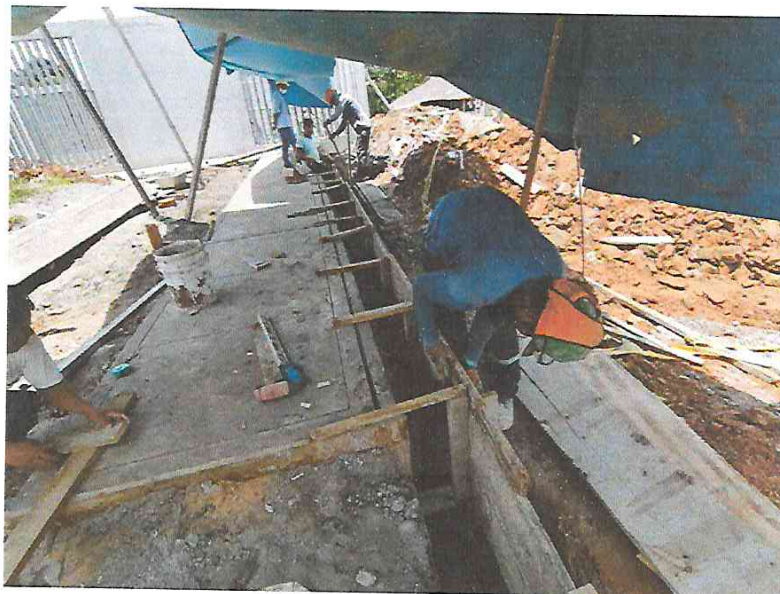
FOTO N°06: Vista del encofrado para cunetas exteriores en la obra "Mejoramiento y Equipamiento del servicio Educativo N° 62200 Barrio Carabanchel - San Lorenzo, Distrito Barranca, Provincia Datem Del Marañón - Loreto".

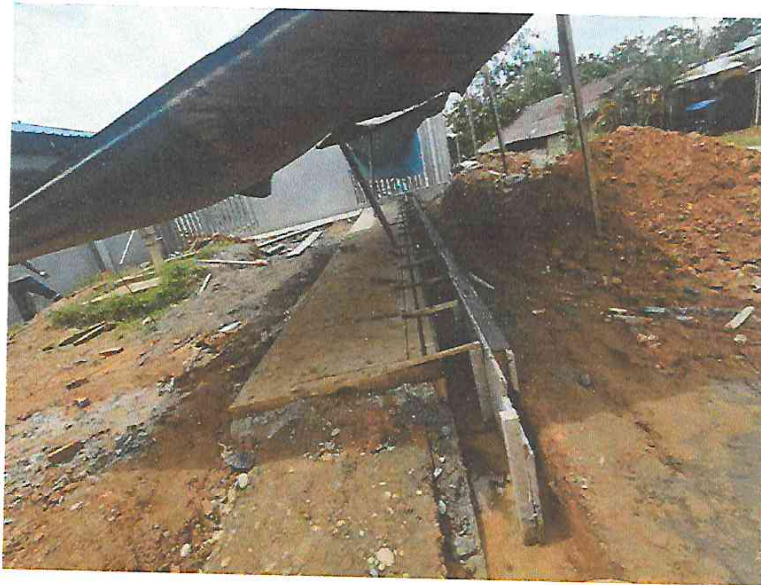
FOTO N°07: Vista del vaciado en cunetas exteriores del proyecto en la obra "Mejoramiento y Equipamiento del servicio Educativo N° 62200 Barrio Carabanchel - San Lorenzo, Distrito Barranca, Provincia Datem Del Marañón - Loreto".

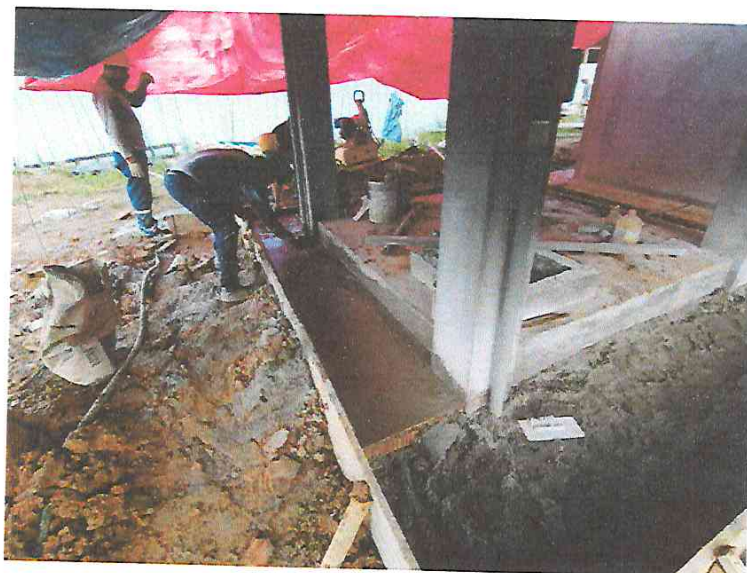
FOTO N°08: Vista del vaciado vereda del tanque elevado en la obra "Mejoramiento y Equipamiento del servicio Educativo N° 62200 Barrio Carabanchel - San Lorenzo, Distrito Barranca, Provincia Datem Del Marañón - Loreto".

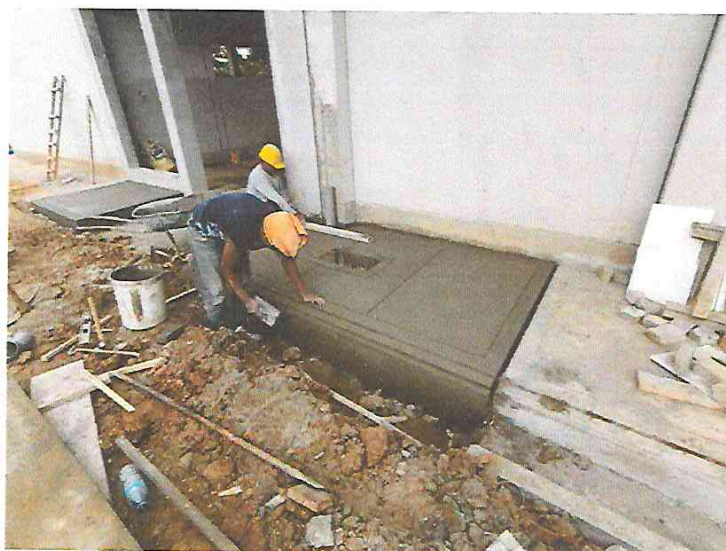
FOTO N°09: Vista retoques finales en vereda exterior al módulo principal en la obra "Mejoramiento y Equipamiento del servicio Educativo N° 62200 Barrio Carabanchel - San Lorenzo, Distrito Barranca, Provincia Datem Del Marañón - Loreto".

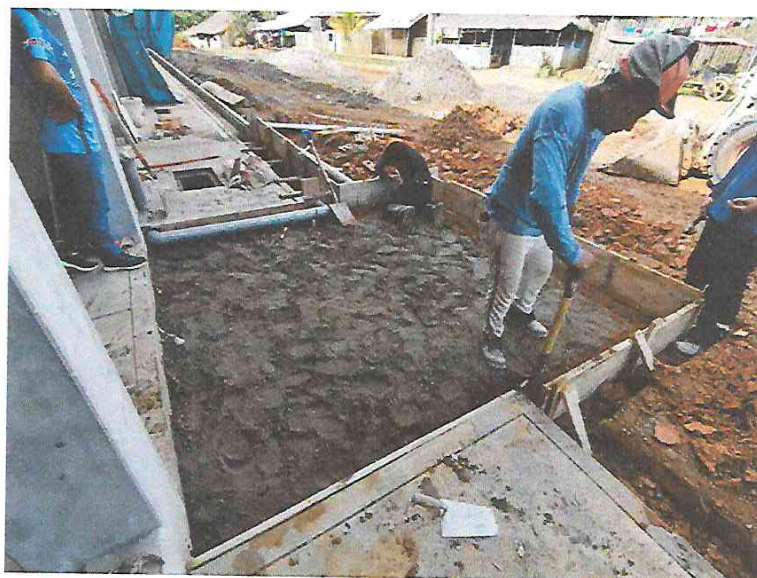
FOTO N°10: Vista del preparado de cama de arena para paño de losa exterior en la obra "Mejoramiento y Equipamiento del servicio Educativo N° 62200 Barrio Carabanchel - San Lorenzo, Distrito Barranca, Provincia Datem Del Marañón - Loreto".

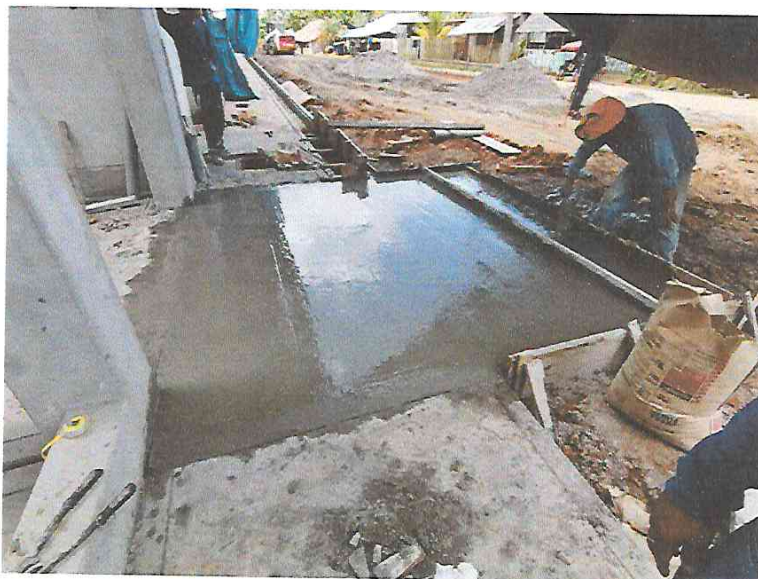
FOTO N°11: Vista de vaciado en vereda de entrada principal a la obra "Mejoramiento y Equipamiento del servicio Educativo N° 62200 Barrio Carabanchel - San Lorenzo, Distrito Barranca, Provincia Datem Del Marañón - Loreto".

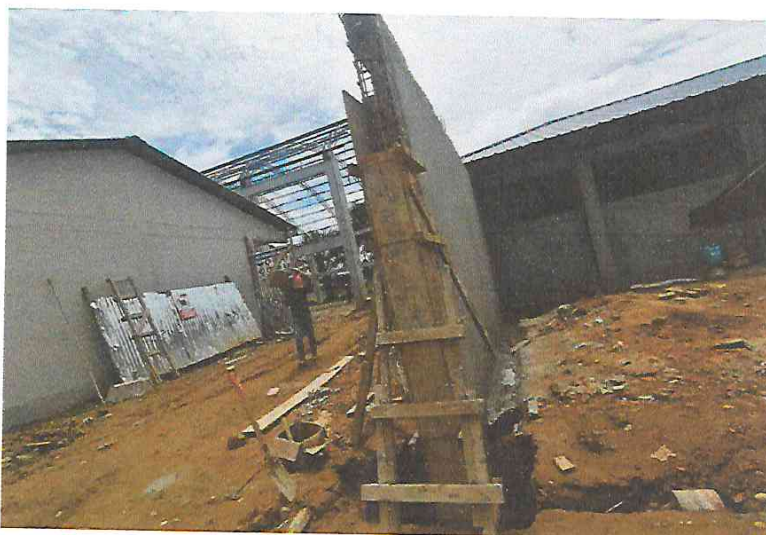
FOTO N°12: Vista de encofrado de columna en muro de ingreso principal en la obra "Mejoramiento y Equipamiento del servicio Educativo N° 62200 Barrio Carabanchel - San Lorenzo, Distrito Barranca, Provincia Datem Del Marañón - Loreto".

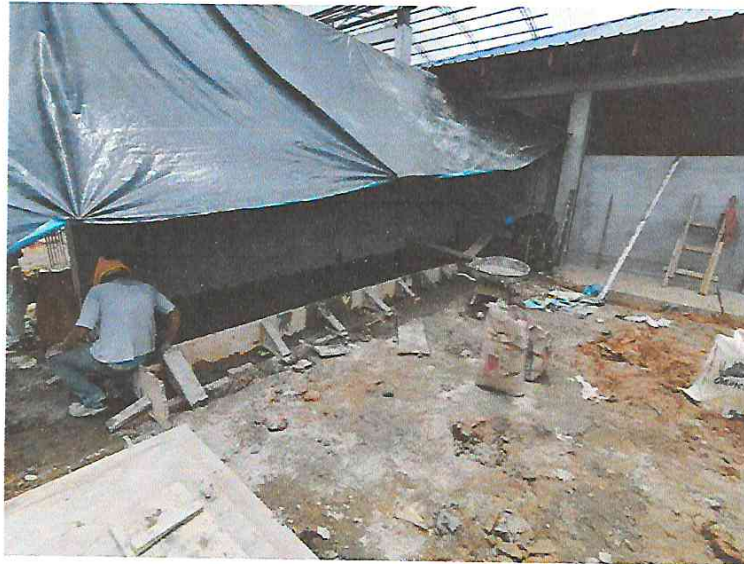
FOTO N°13: Vista de vaciado de vereda en la obra "Mejoramiento y Equipamiento del servicio Educativo N° 62200 Barrio Carabanchel - San Lorenzo, Distrito Barranca, Provincia Datem Del Marañón - Loreto".

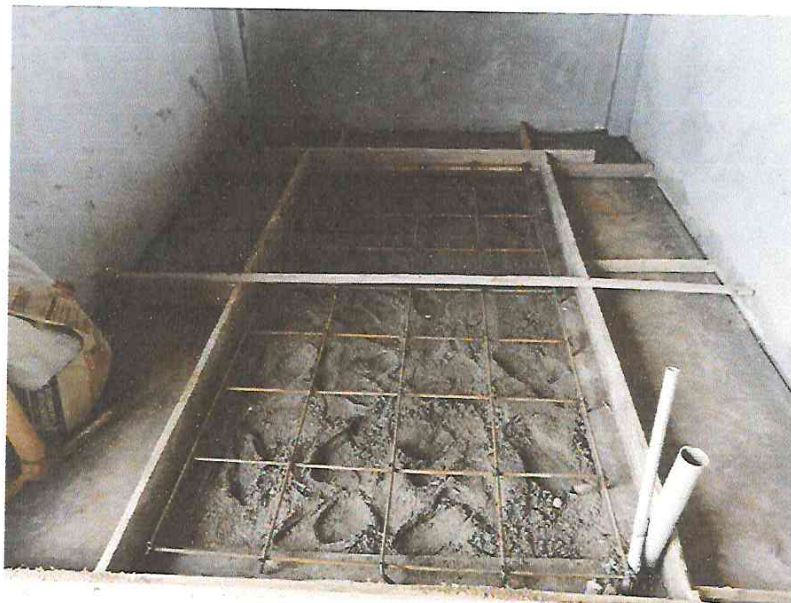
FOTO N°14: Vista de parrilla para losa en caseta de fuerza en la obra "Mejoramiento y Equipamiento del servicio Educativo N° 62200 Barrio Carabanchel - San Lorenzo, Distrito Barranca, Provincia Datem Del Marañón - Loreto".

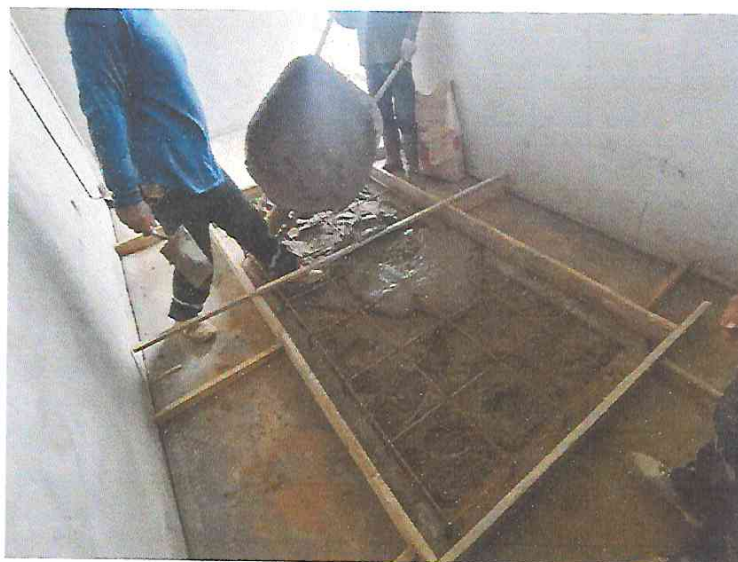
FOTO N°15: Vista del vaciado losa en caseta de fuerza en la obra "Mejoramiento y Equipamiento del servicio Educativo N° 62200 Barrio Carabanchel - San Lorenzo, Distrito Barranca, Provincia Datem Del Marañón - Loreto".

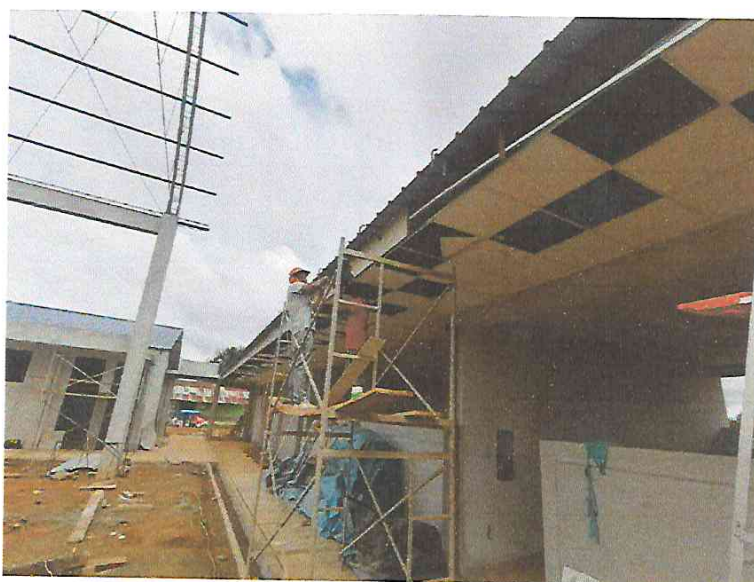
FOTO N°16: Vista del colocado de cielo raso en exterior de módulos en la obra "Mejoramiento y Equipamiento del servicio Educativo N° 62200 Barrio Carabanchel - San Lorenzo, Distrito Barranca, Provincia Datem Del Marañón - Loreto".

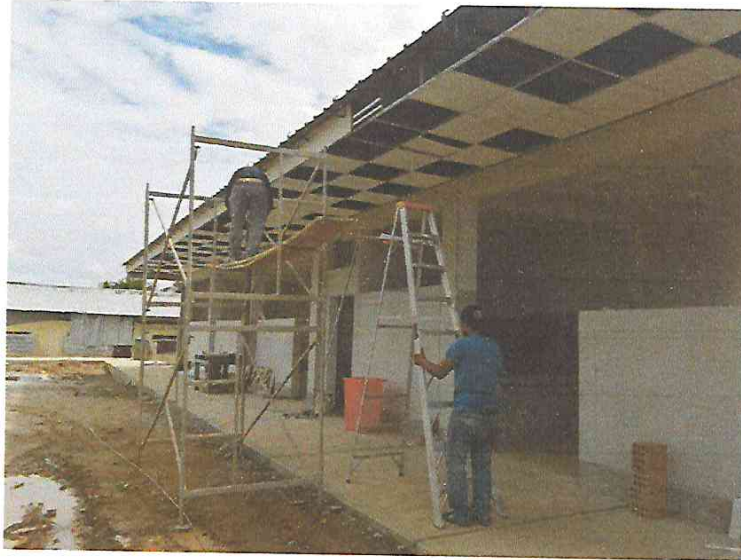
FOTO N°17: Vista del colocado de cielo raso en exterior de módulos en la obra "Mejoramiento y Equipamiento del servicio Educativo N° 62200 Barrio Carabanchel - San Lorenzo, Distrito Barranca, Provincia Datem Del Marañón - Loreto".

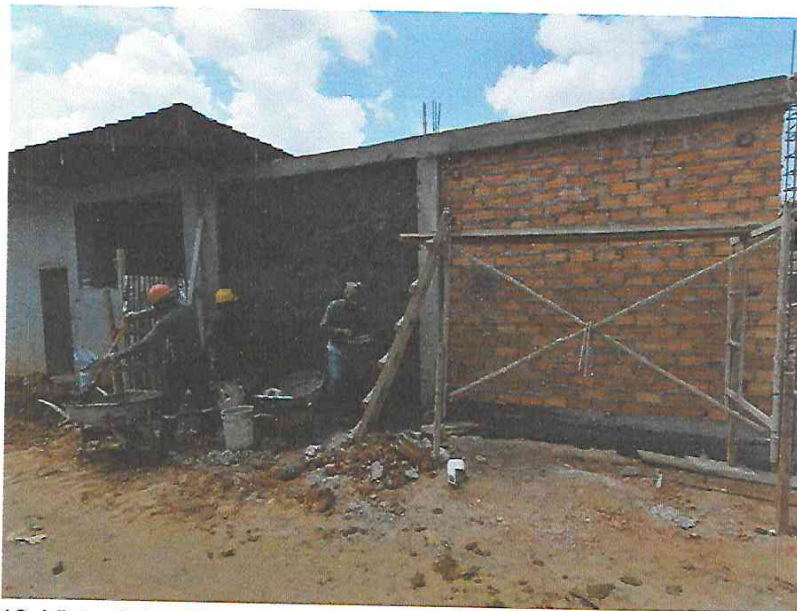
FOTO N°18: Vista de tarrajeo en muros de la obra "Mejoramiento y Equipamiento del servicio Educativo N° 62200 Barrio Carabanchel - San Lorenzo, Distrito Barranca, Provincia Datem Del Marañón - Loreto".

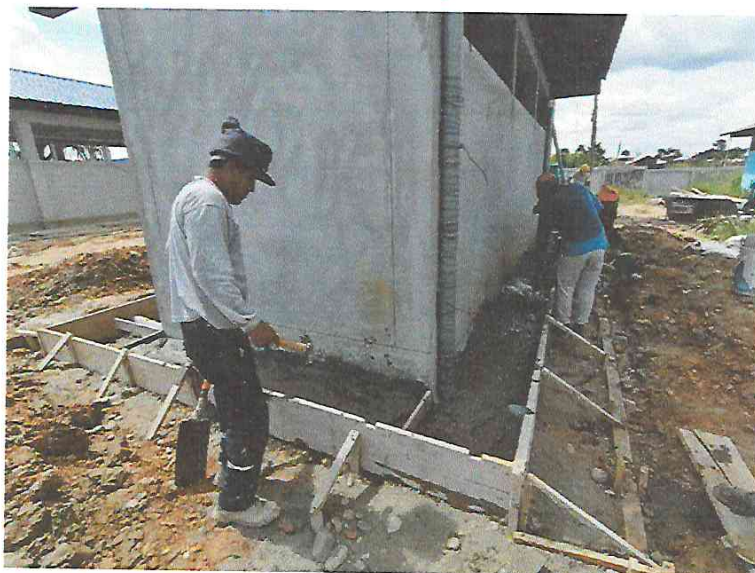
FOTO N°19: Vista del vacceo de concreto en veredas en la obra "Mejoramiento y Equipamiento del servicio Educativo N° 62200 Barrio Carabanchel - San Lorenzo, Distrito Barranca, Provincia Datem Del Marañón - Loreto".

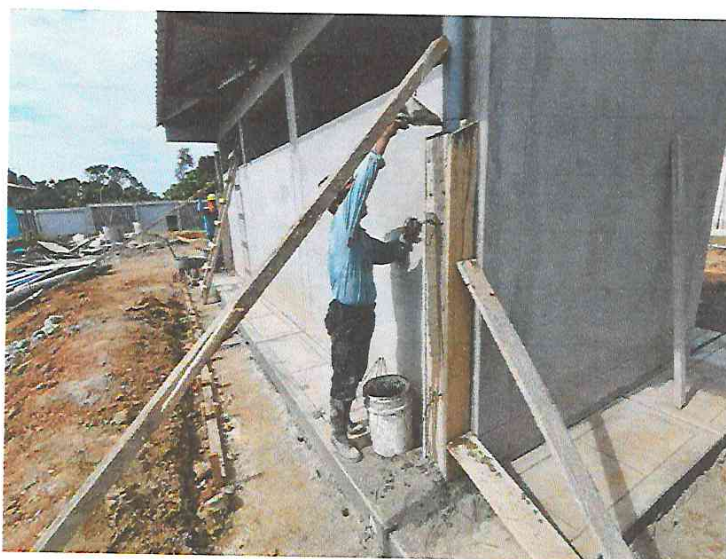
FOTO N° 20: Vista del vaciado en falsas columnas para montantes pluviales de los módulos en la obra "Mejoramiento y Equipamiento del servicio Educativo N° 62200 Barrio Carabanchel - San Lorenzo, Distrito Barranca, Provincia Datem Del Marañón - Loreto".

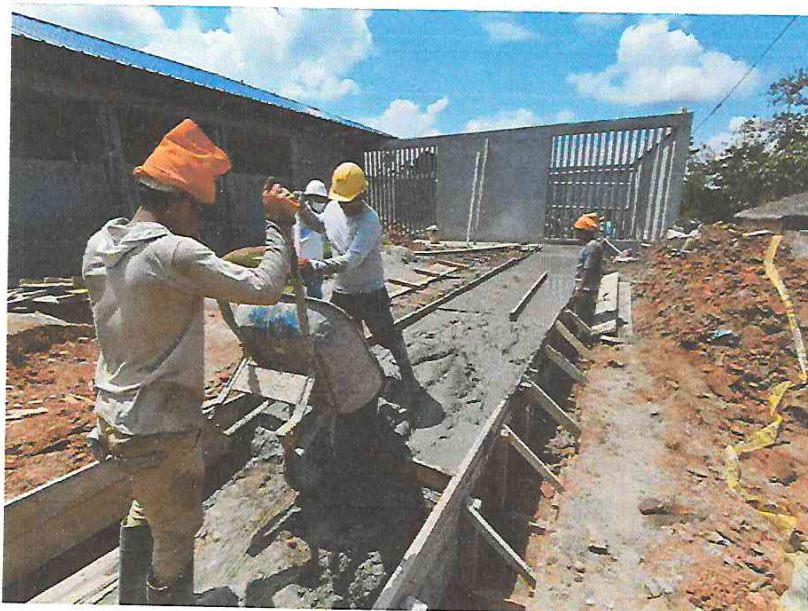
FOTO N°21: Vista del vaciado de veredas exteriores en la obra "Mejoramiento y Equipamiento del servicio Educativo N° 62200 Barrio Carabanchel - San Lorenzo, Distrito Barranca, Provincia Datem Del Marañón - Loreto".

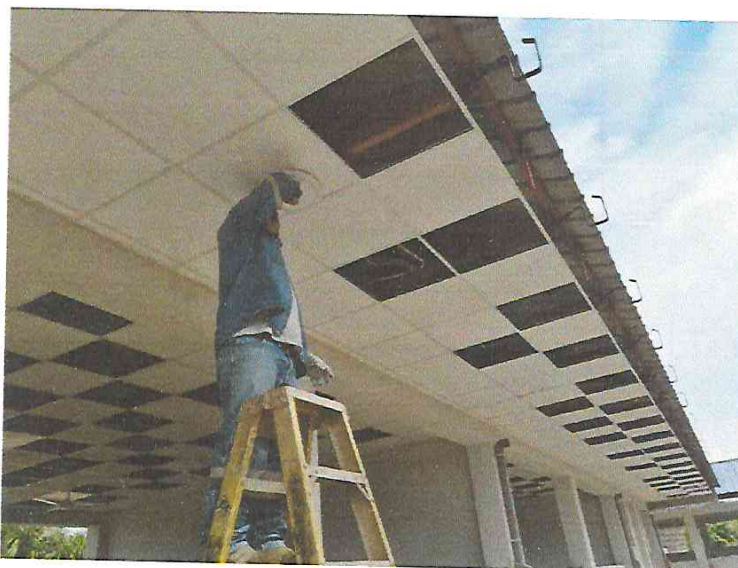
FOTO N°22: Vista del colocado de luminarias en exterior de módulos en la obra "Mejoramiento y Equipamiento del servicio Educativo N° 62200 Barrio Carabanchel - San Lorenzo, Distrito Barranca, Provincia Datem Del Marañón - Loreto".
