| <p><b>CONSORCIO<br/>REQUENILLO</b></p> <p>NOVIEMBRE</p> | <p><b>PANEL FOTOGRAFICO</b></p> <p><b>OBRA:</b><br/>"MEJORAMIENTO DEL SERVICIO EDUCATIVO EN LOS NIVELES DE INICIAL Y PRIMARIA DE LA I.E.I.P N°60640, BARRIO REQUENILLO, CIUDAD DE REQUENA, DISTRITO DE REQUENA, PROVINCIA DE REQUENA, DEPARTAMENTO DE LORETO".</p> | <p><b>LORETO</b><br/>GOBIERNO REGIONAL</p> <p>Página: 10 de 15</p> |

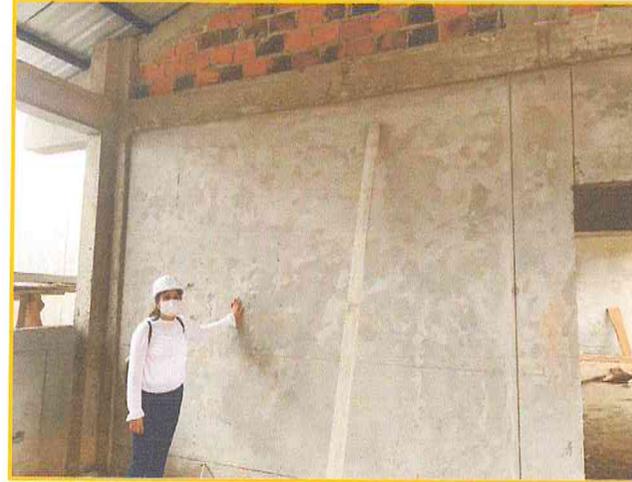
**FOTO N°14: Se Observa los Trabajos de tarrajeo y bruñas en interior de modulo.**

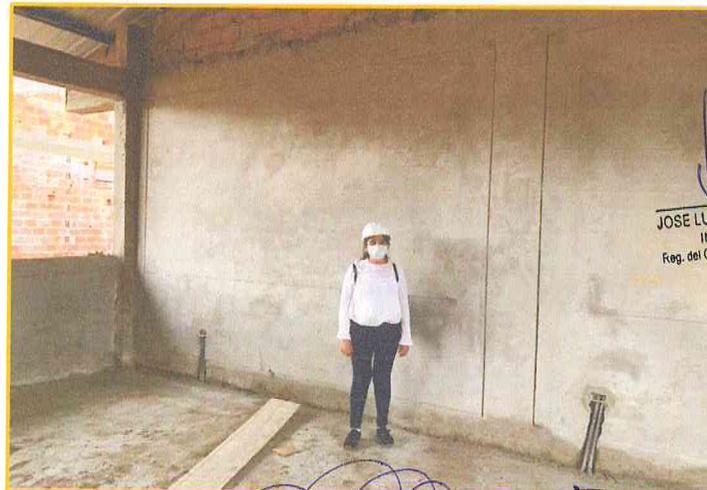
**FOTO N°15: Se Observa los Trabajos de tarrajeo ,bruñas en interior de modulo, y falso Piso.**

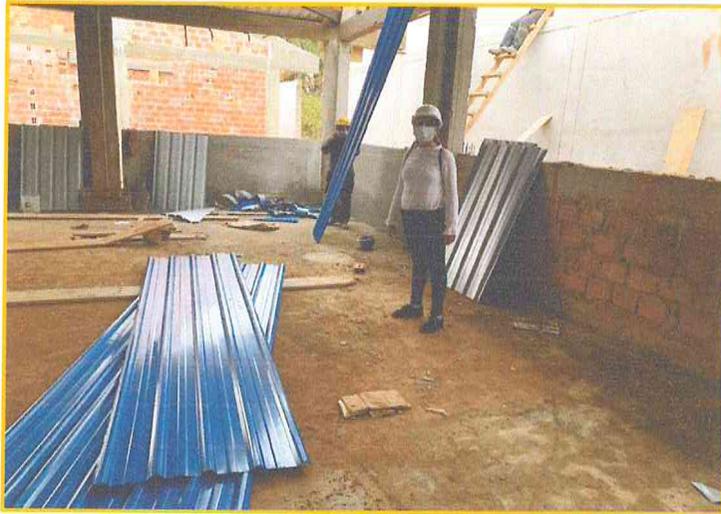
FOTO N°16: Se Observa material de cobertura.

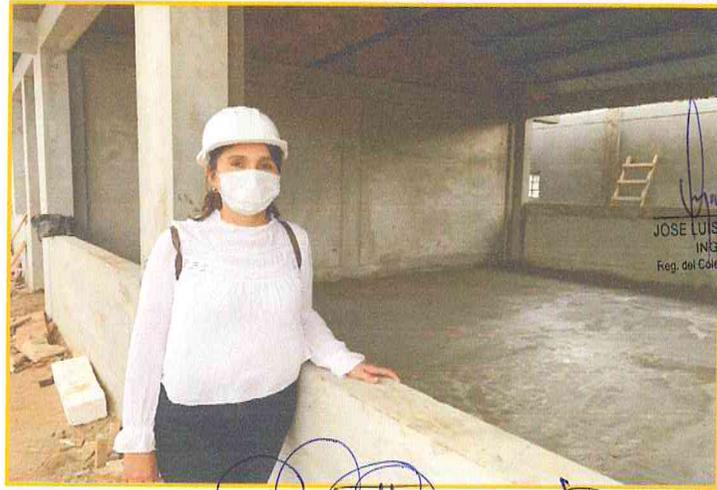
FOTO N°17: Se Observa los Trabajos terminados de tarrajeo, bruñas y falso piso.

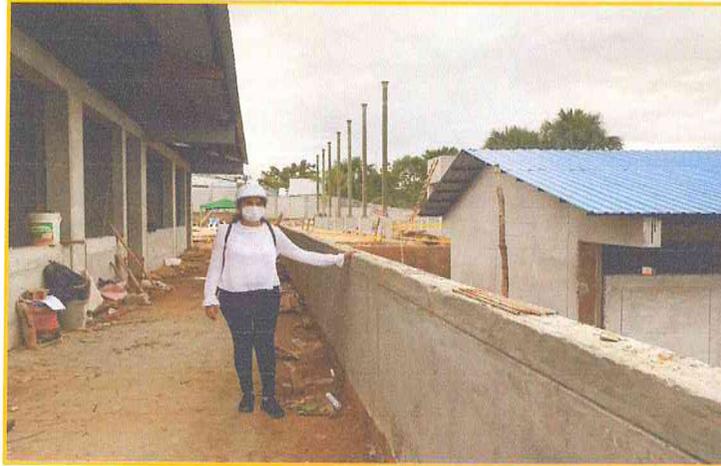
**FOTO N°18: Vista Panorámica Cobertura Terminado en modulo 2 y 3 y columnas metálicas de losa deportiva.**

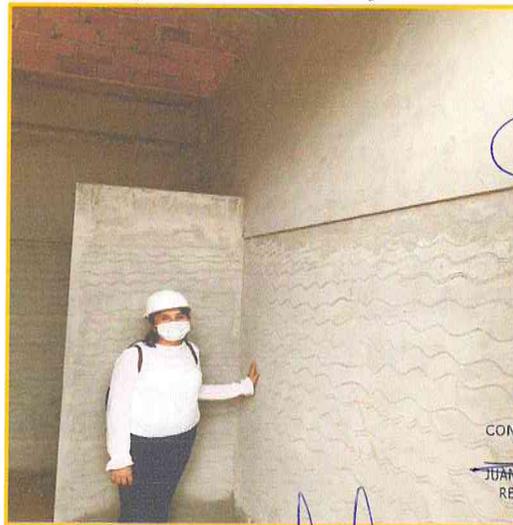
**FOTO N°19: Vista de Trabajos Terminados de Tarrajeo Precerámico**

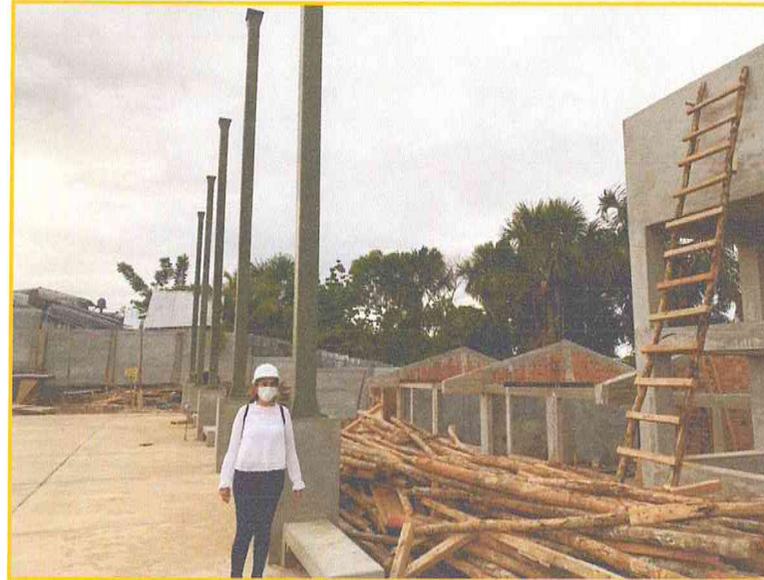
**FOTO N°23: Vista Panorámica donde muestra parte del tanque elevado y columnas metálicas para cobertura de losa deportiva.**

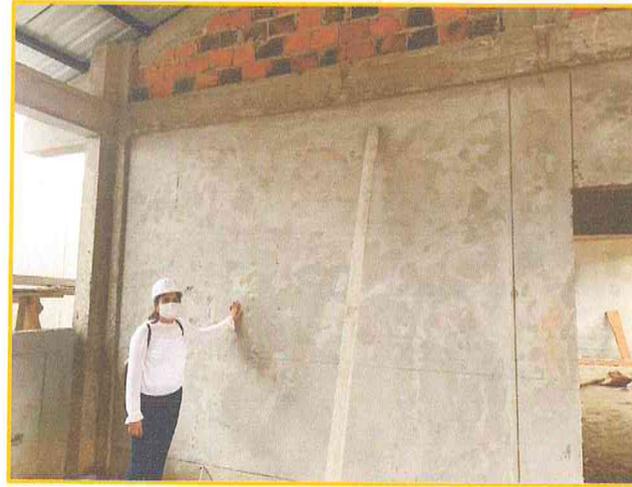
**FOTO N°14: Se Observa los Trabajos de tarrajeo y bruñas en interior de modulo.**

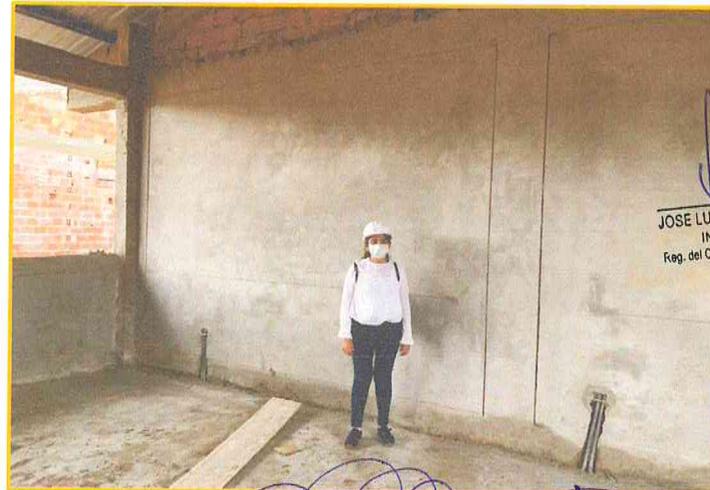
**FOTO N°15: Se Observa los Trabajos de tarrajeo ,bruñas en interior de modulo, y falso Piso.**

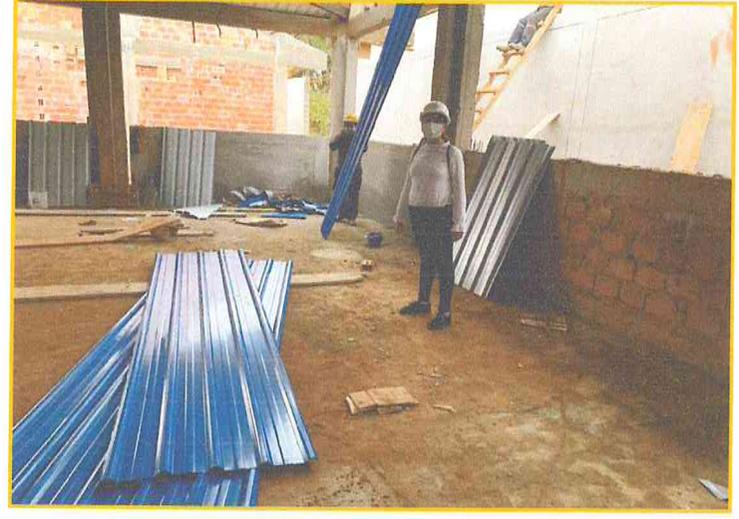
**FOTO N°16: Se Observa material de cobertura.**

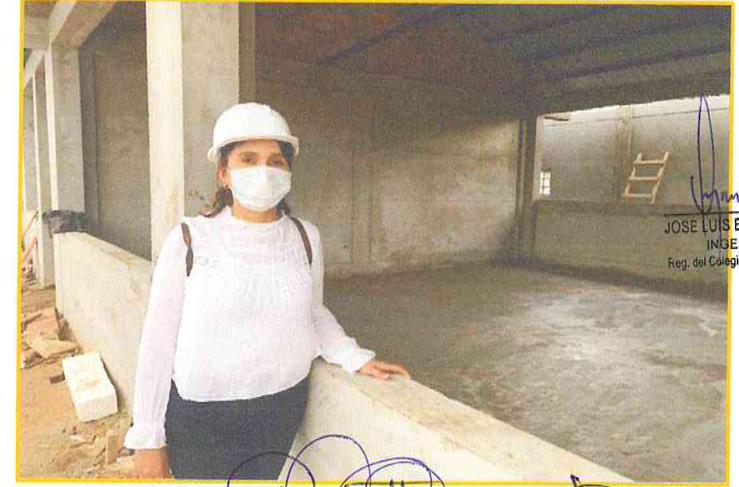
**FOTO N°17: Se Observa los Trabajos terminados de tarrajeo, bruñas y falso piso.**

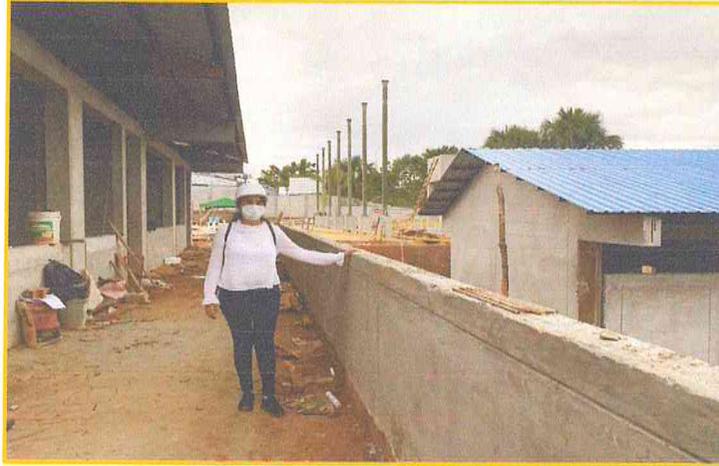
FOTO N°18: Vista Panorámica Cobertura Terminado en modulo 2 y 3 y columnas metálicas de losa deportiva.

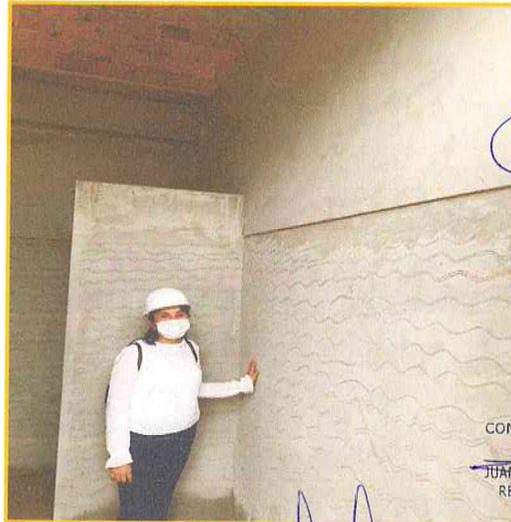
FOTO N°19: Vista de Trabajos Terminados de Tarrajeo Precerámico

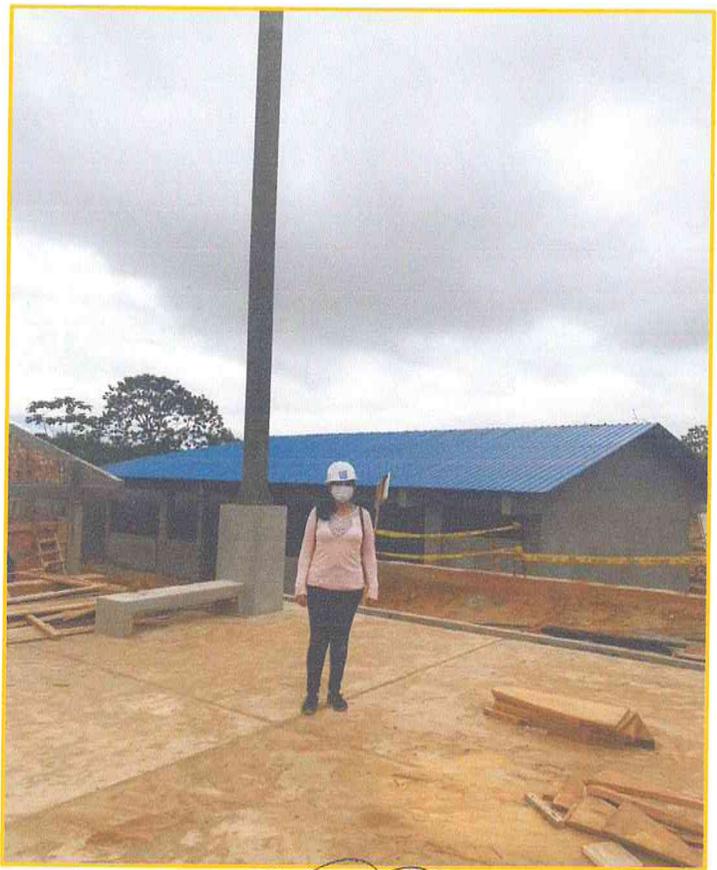
**FOTO N°20: Vista de trabajos realizados, bancas de concreto y columnas de metálicas para cobertura de losa deportiva.**

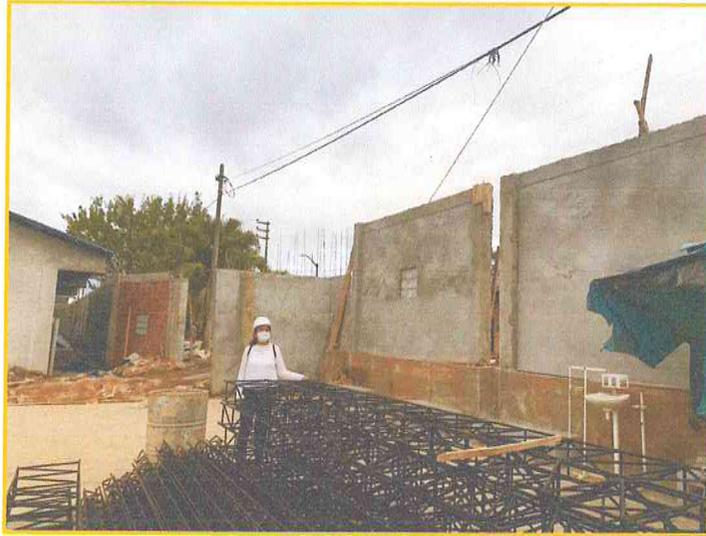
**FOTO N°21: Se Observa Estructura metálica para cobertura de losa deportiva.**

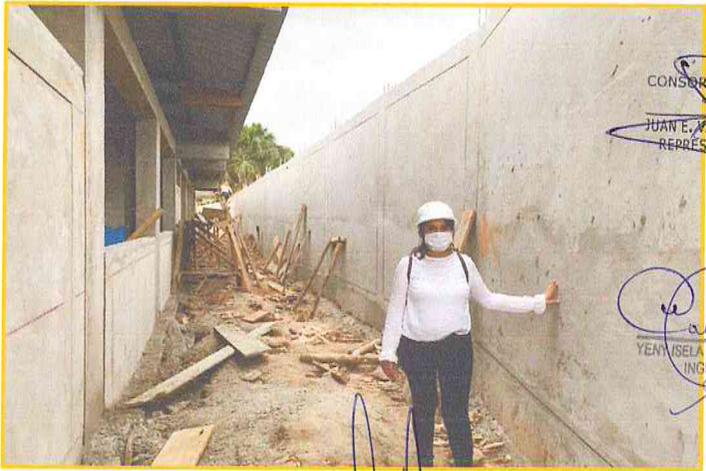
**FOTO N°22: Vista de trabajos Terminados, tarrajeo en interior de Muro Perimétrico.**

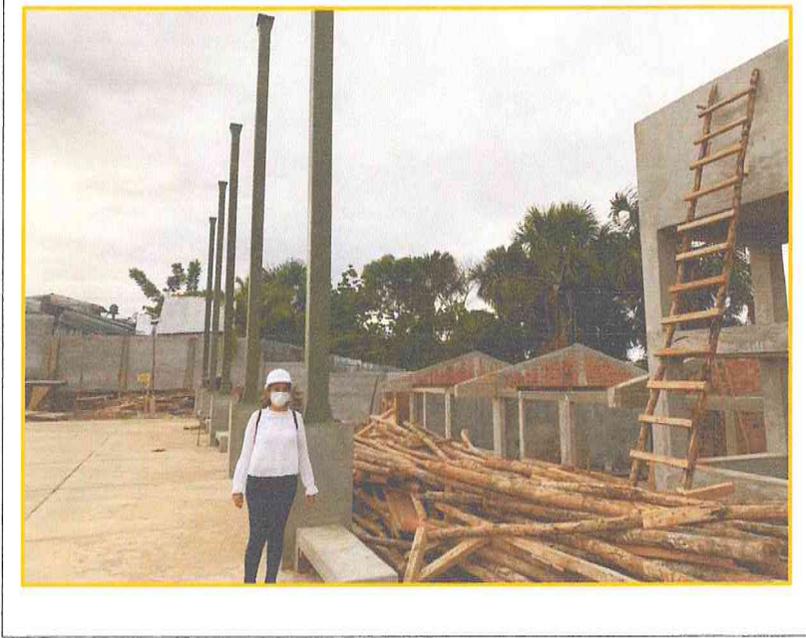
**FOTO N°23: Vista Panorámica donde muestra parte del tanque elevado y columnas metálicas para cobertura de losa deportiva.**
