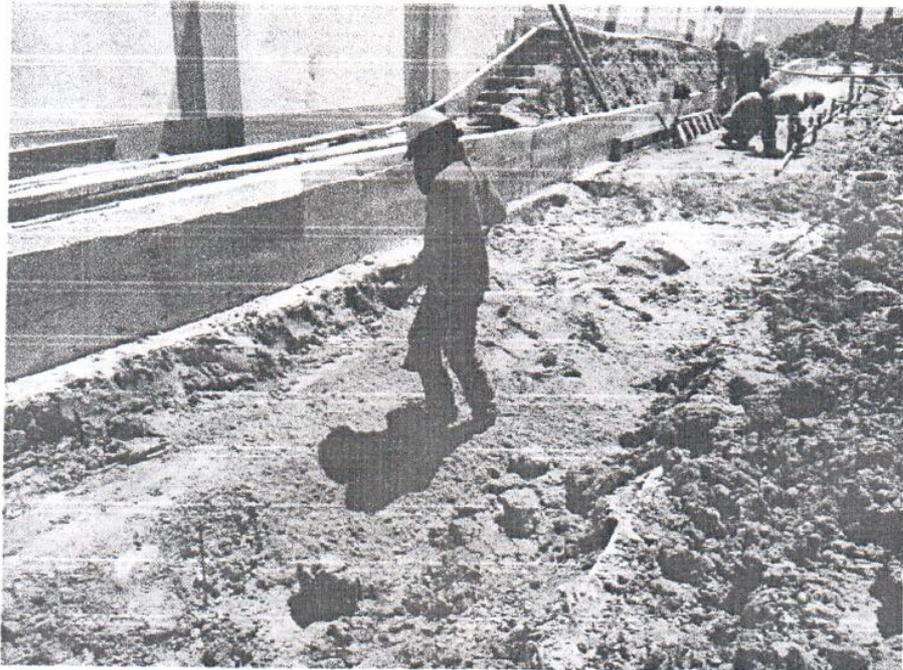
Fotografía N°03. Se aprecia el muro de contención lado derecho e inicio de mejoramiento de suelo para vereda, ubicado en la cuadra 7 de la calle Tarata

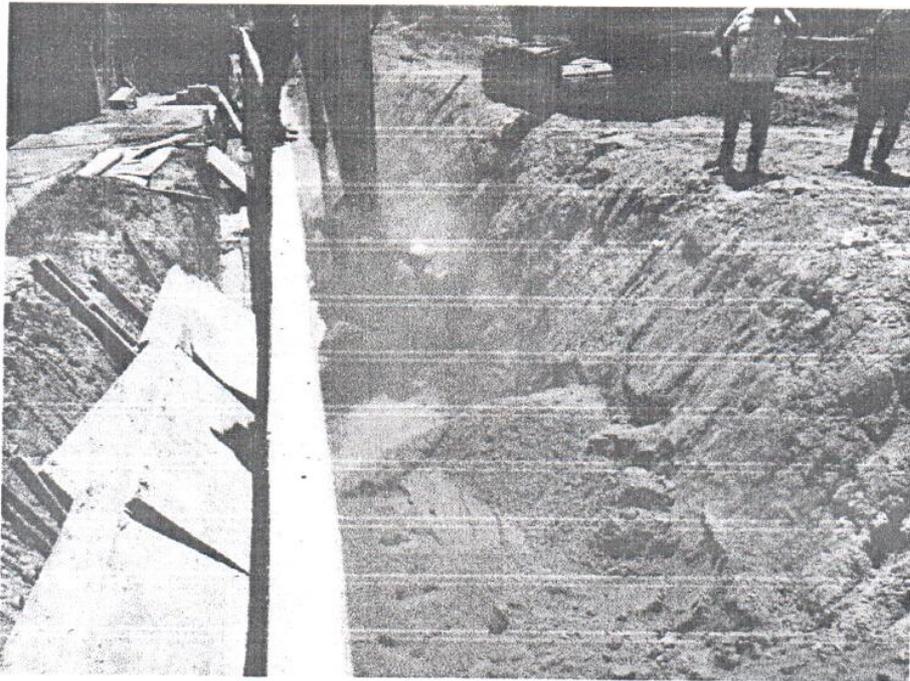
Fotografía N°04. Se aprecia el relleno con material mejorado en la base del muro de contención lado izquierdo, ubicado en la cuadra 7 de la calle Tarata

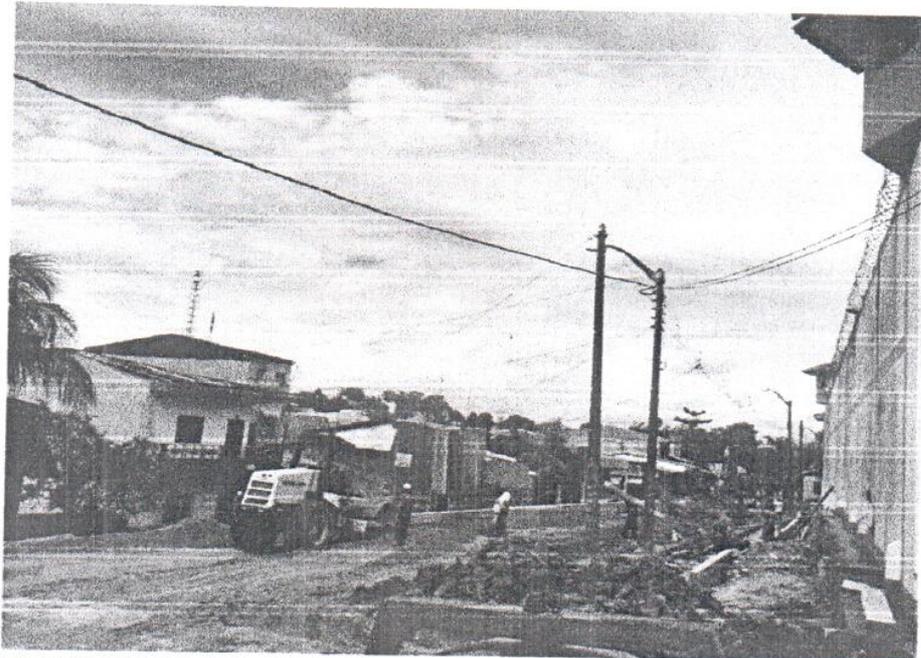
Fotografía N°05. Se aprecia el relleno con material mejorado y compactado del muro de contención lado izquierdo, ubicado en la cuadra 7 de la calle Tarata

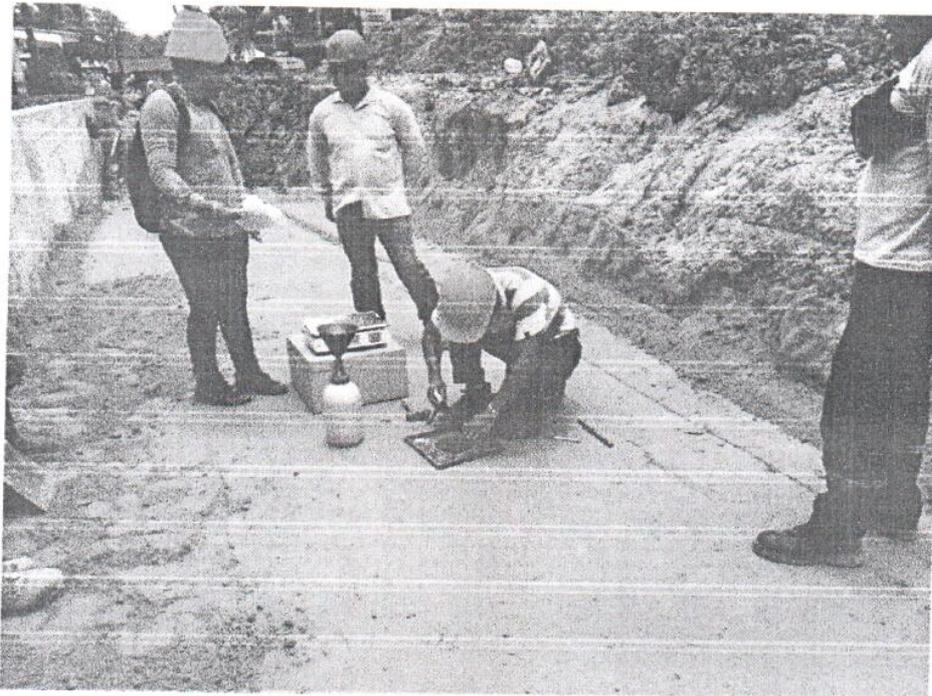
Fotografía N°06. Se aprecia la prueba de densidad de campo, en el relleno del muro de contención lado izquierdo, ubicado en la cuadra 7 de la calle Tarata

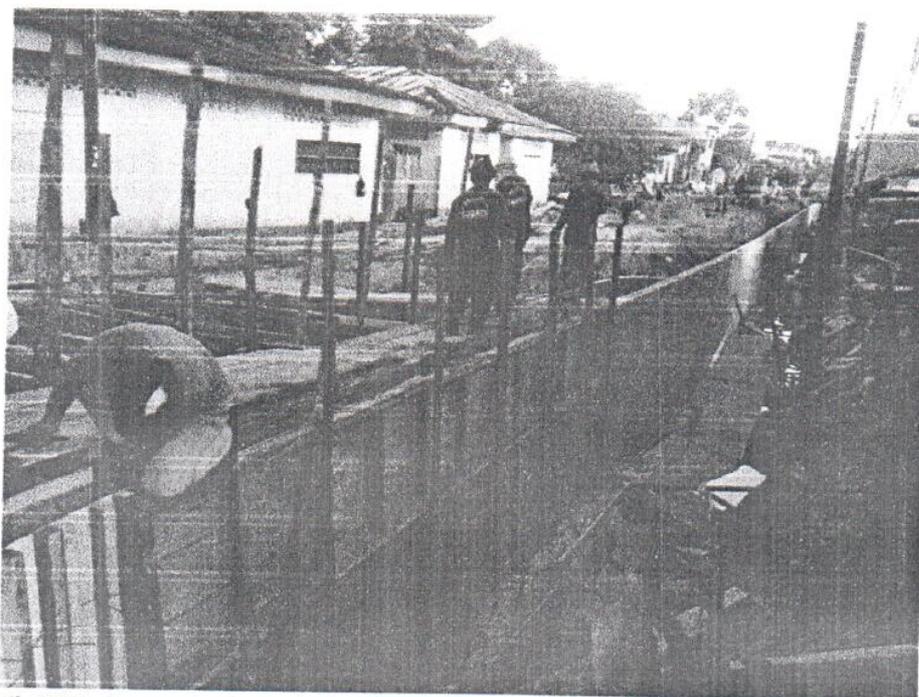
Fotografía N°07. Se aprecia el encofrado del ultimo tramo del muro de contención lado derecho de la calle condomine – cuadra 03.

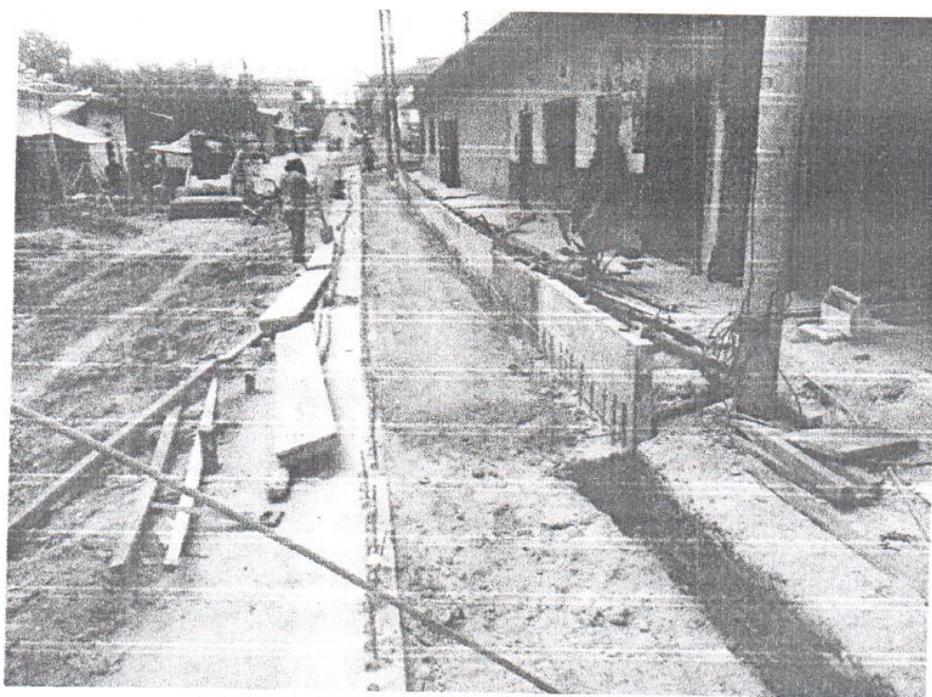
Fotografía N°08. Se aprecia el mejoramiento del terreno para vereda en la calle condomine – cuadra 03.

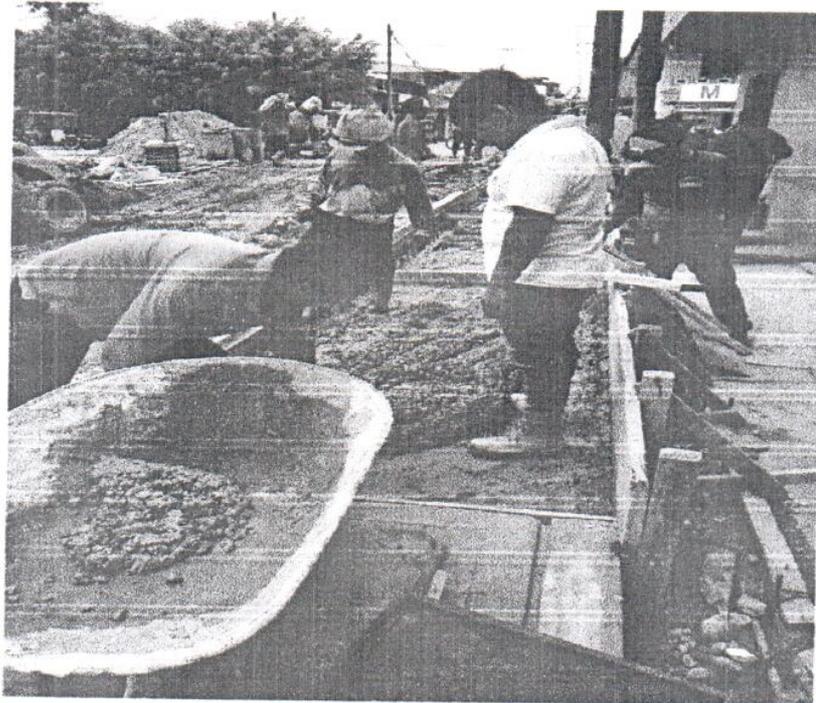
Fotografía N°09. Se aprecia vaciado de mortero para vereda en la calle condamine – cuadra 03.

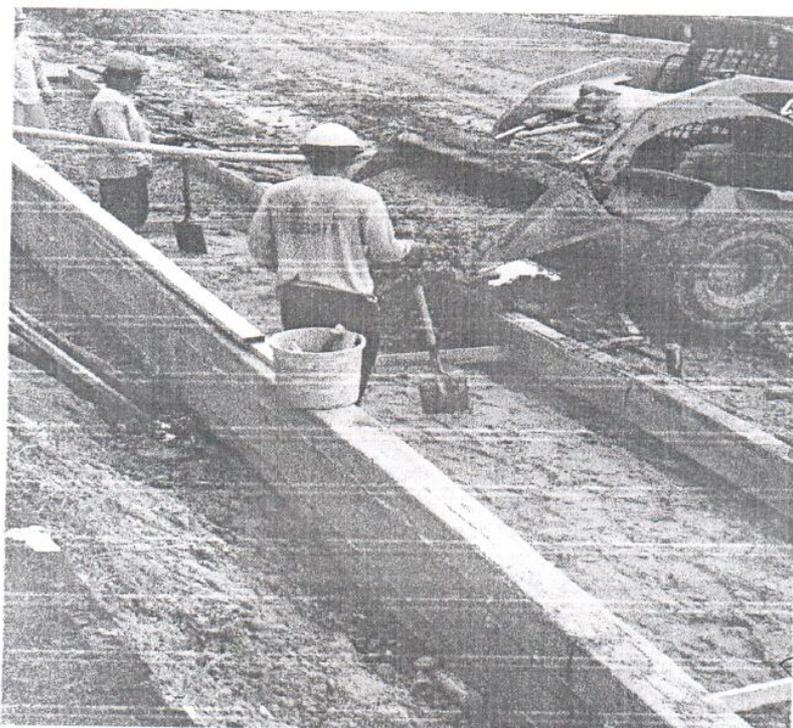
Fotografía N°10. Se aprecia vaciado de mortero para vereda en la calle Tarata cuadra 06.
