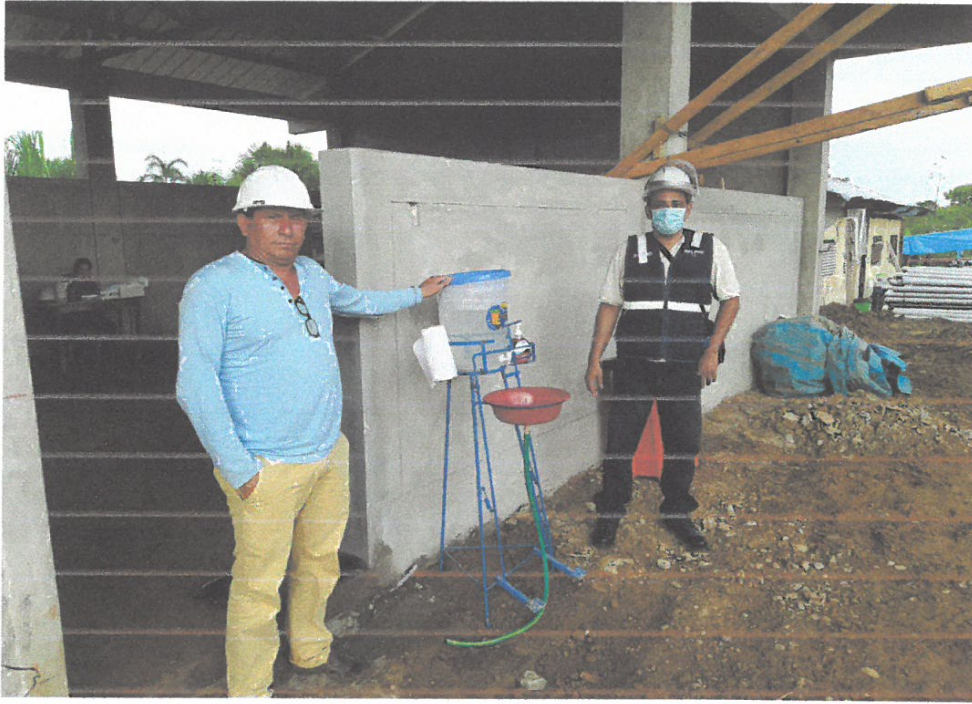
Foto N° 01: Vista del Residente y el Supervisor pasando protocolos desinfección Covid-19  
 “Mejoramiento y Equipamiento del servicio Educativo N 62200 Barrio Carabanchel - San Lorenzo, Distrito Barranca, Provincia Datem Del Marañón - Loreto”

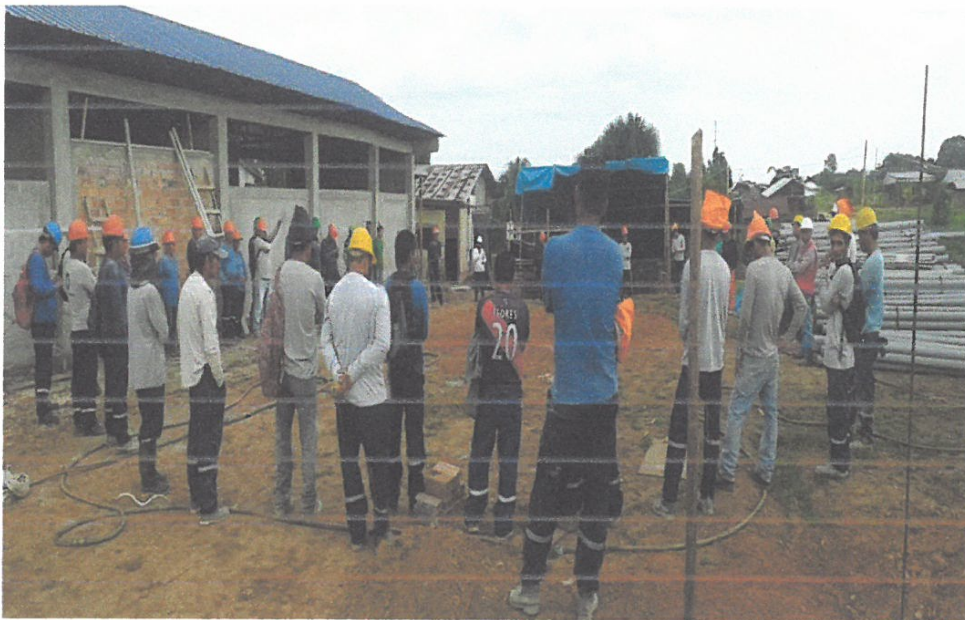
Foto N° 02: Vista de la Charla de Seguridad en el Trabajo de la obra “Mejoramiento y Equipamiento del servicio Educativo N 62200 Barrio Carabanchel - San Lorenzo, Distrito Barranca, Provincia Datem Del Marañón - Loreto”

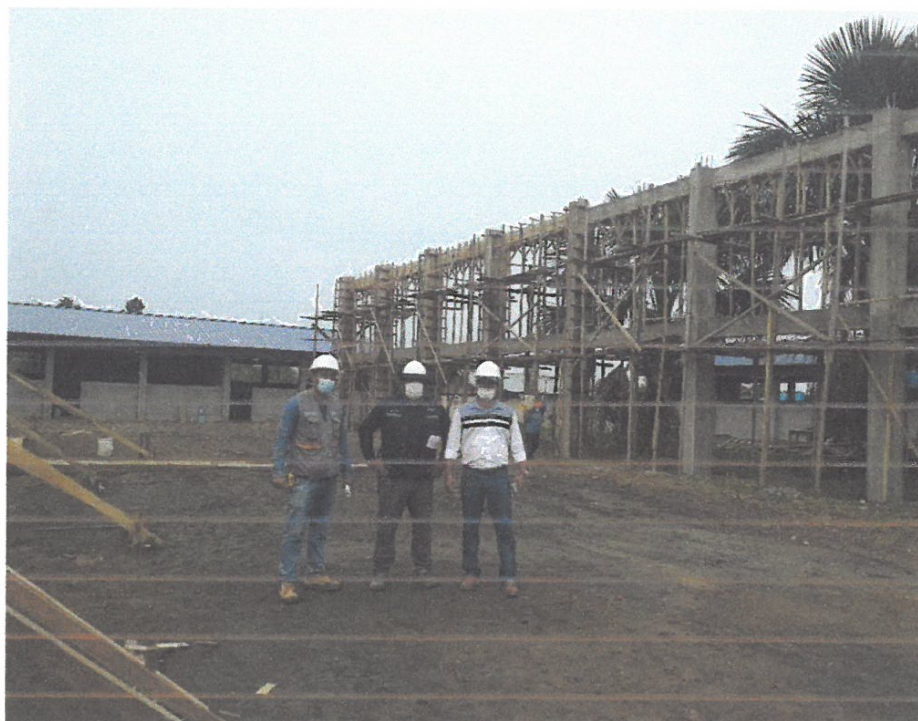
Foto N° 16: Vista del Gobernador Regional en visita a la obra "Mejoramiento y Equipamiento del servicio Educativo N 62200 Barrio Carabanchel - San Lorenzo, Distrito Barranca, Provincia Datem Del Marañón - Loreto"
